## INFORME PENDIENTES AL 24 DE SETIEMBRE DE 2010

### OBRA: STANDARD BANK MADERO OFFICE

#### DETALLE FOTOGRAFICO DE PB A P15

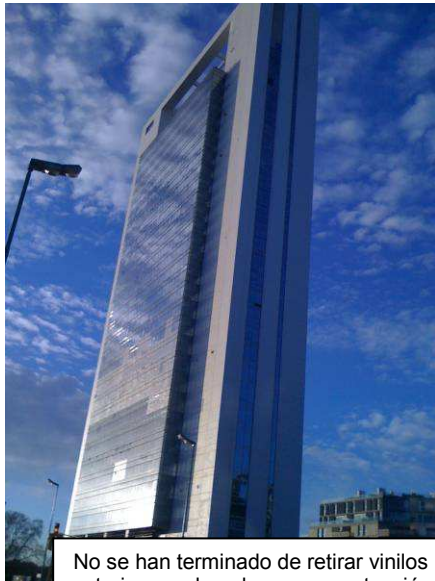
##### Frente

No se han terminado de retirar vinilos exteriores colocados como protección para los vidrios durante la ejecución de la obra.  
TAREA EN EJECUCION

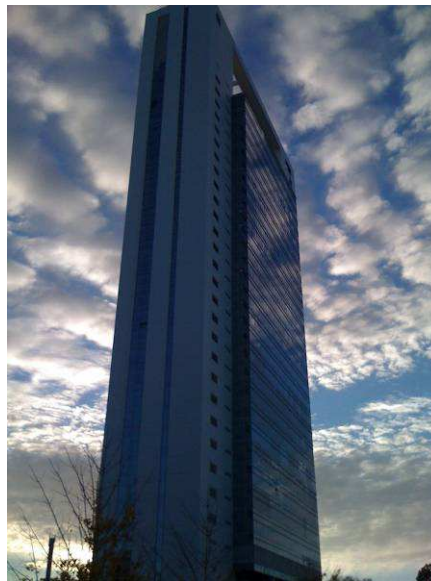
##### Contrafrente

Se están realizando tareas de terminación del acceso contrafrente: pavimentos, canteros, marquesina, etc.

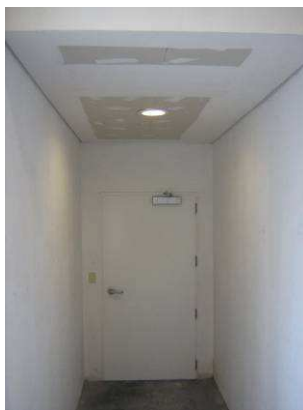
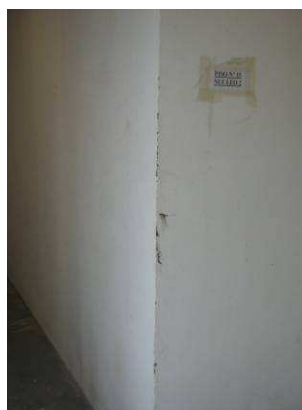
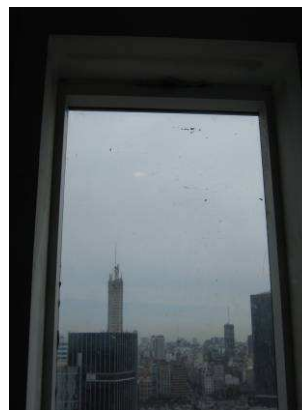
La escalera de escape adjudicada por contrato a el Standard Bank se encuentra en obra. No se ha completado la pintura ni de paredes ni de cielorrasos.  
TAREAS EN EJECUCION

Las carpinterías exteriores están sucias, no se ha retirado completamente el film protector y los antepechos ejecutados en Durlock están dañados.  
TAREAS EN EJECUCION

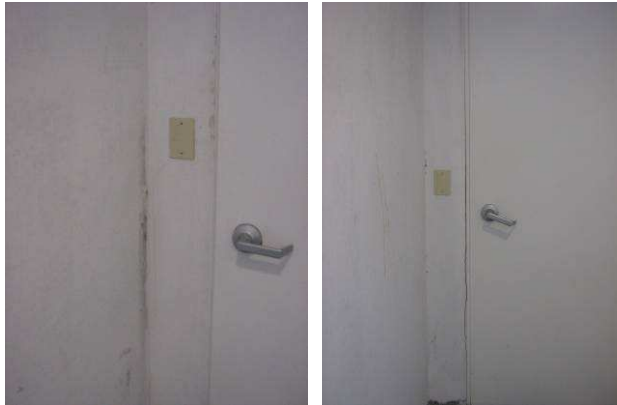
En los pisos 5º y 14º se encuentran rajaduras en las paredes cercanas a las puertas de escape desde palier ascensores.

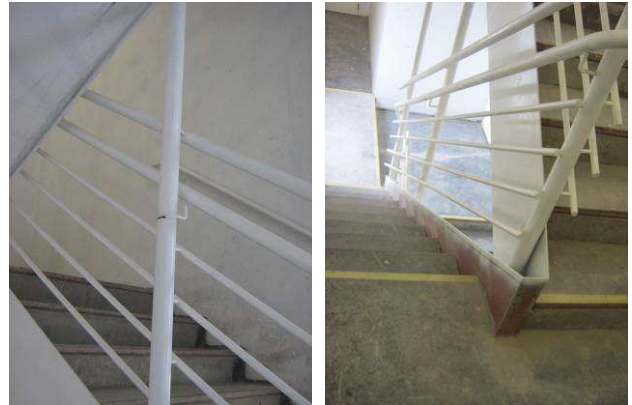
A las barandas y el limón de la escalera le falta completar la pintura y detalles de terminación.  
TAREAS EN EJECUCION

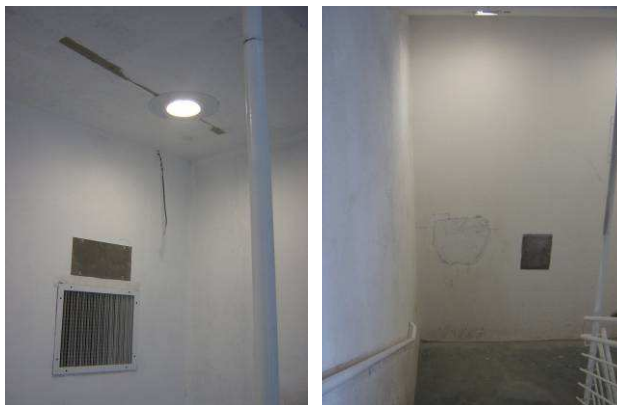
Las tapas de inspección y rejillas de ventilación están colocadas pero presentan manchas de pintura o detalles de terminación incompletos.

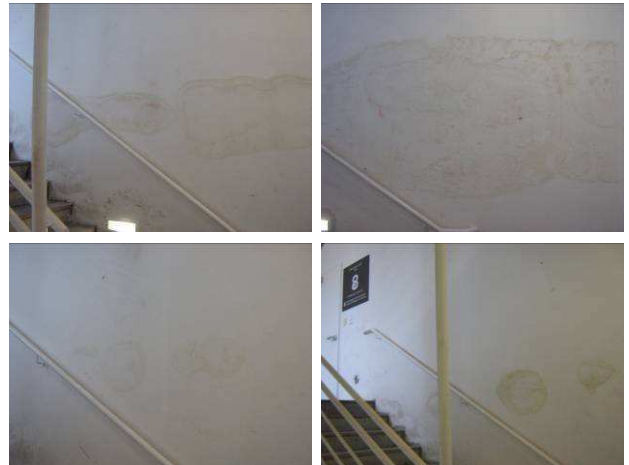
En las paredes de los descansos entre los pisos 7º y 14º se presentan manchas de pintura dañada por la humedad.

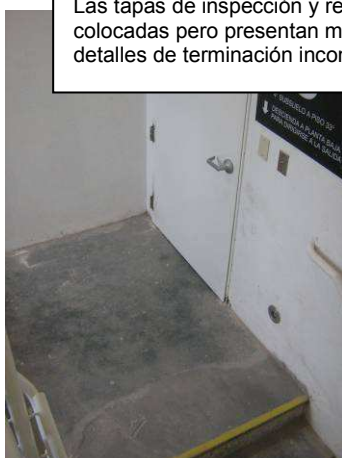
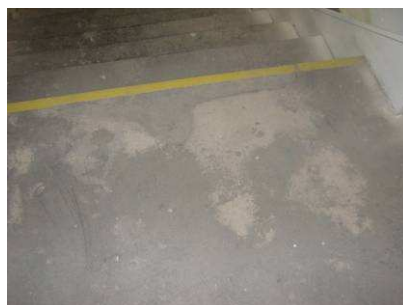
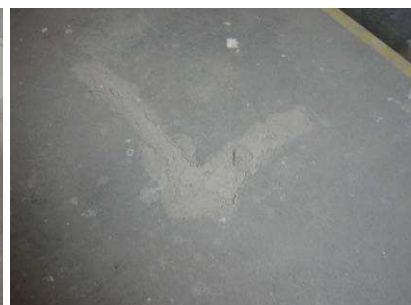
La terminación superficial de los pisos de la escalera está despareja, observándose marcas de reparaciones mal terminadas.

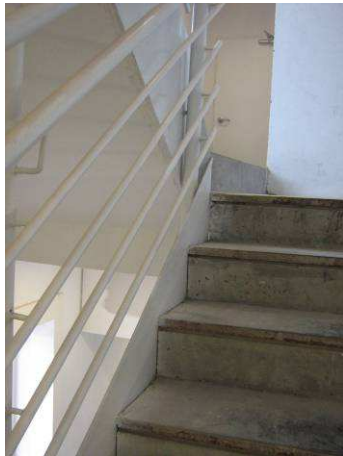
Los flejes que conforman la nariz de los escalones están sin pintar y no se han realizado fajas antideslizantes.

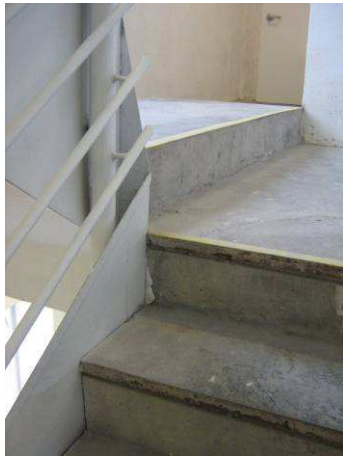
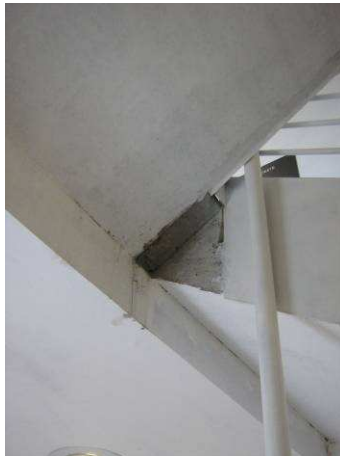
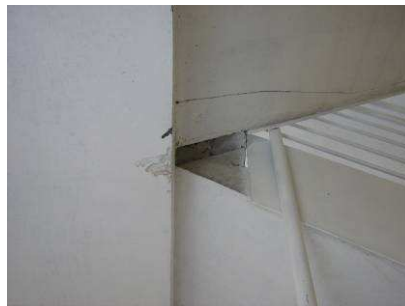
En el encuentro de la última pedada con el descanso en los pisos 10° a 15° se presentan detalles de terminación incompletos.

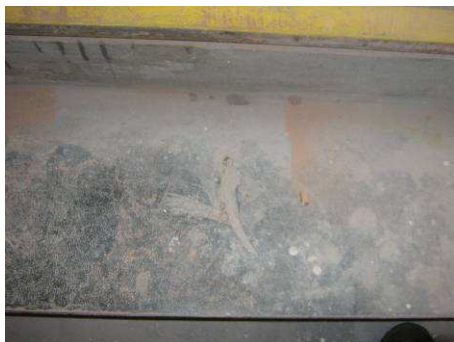
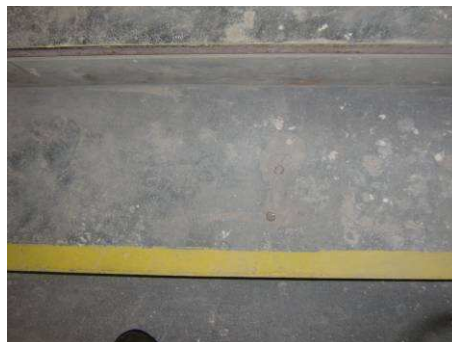
En el segundo tramo de la escalera del piso 7° al 8° se ven asomar hierros en las pedadas.

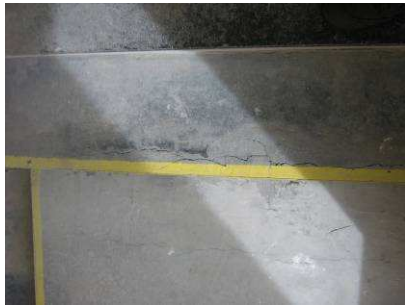
En el descanso entre 4º y 5º piso se presentan rajaduras superficiales en el piso.

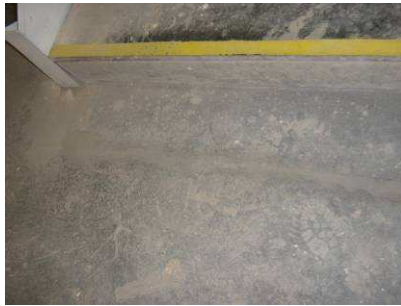
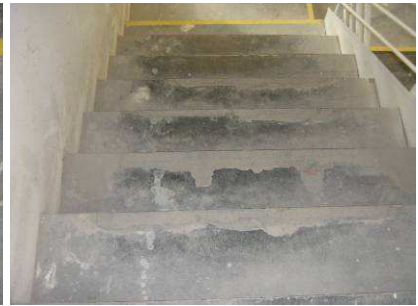
En el primer tramo de la escalera entre 1º y 2º entrepiso se encuentran pedadas en las que se a resquebrajado la carpeta.

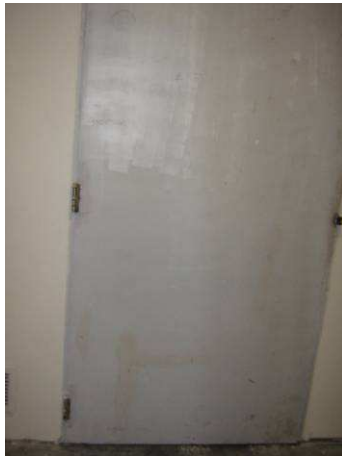
Falta completar pintura de paredes, carpinterías y cielorrasos continuos.  
TAREAS EN EJECUCION

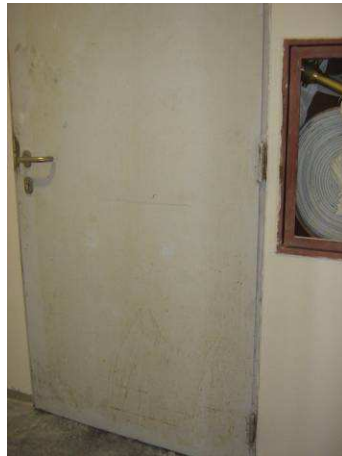
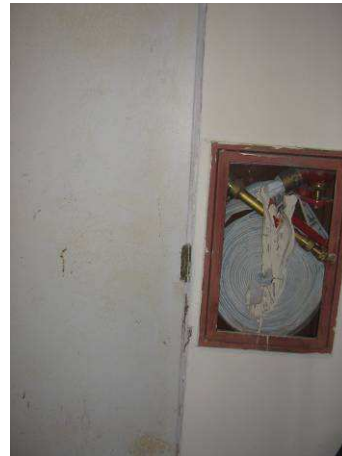
No se han colocado zócalos ni tapas de inspección cajas de pase.

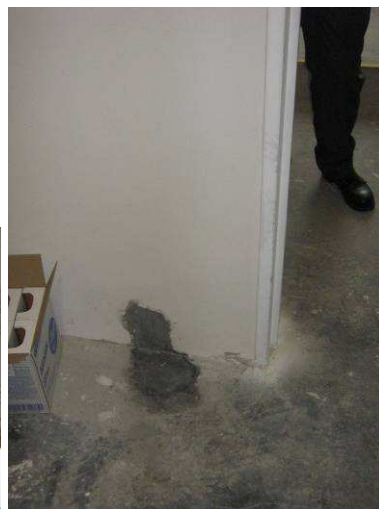
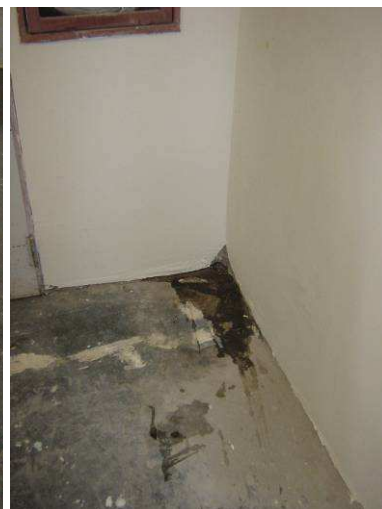
Varios pisos presentan manchas de aceite o reparaciones mal ejecutadas. Ejemplos piso 7º y 5º

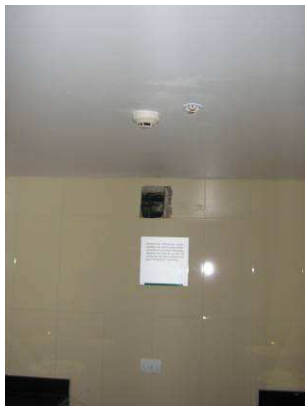
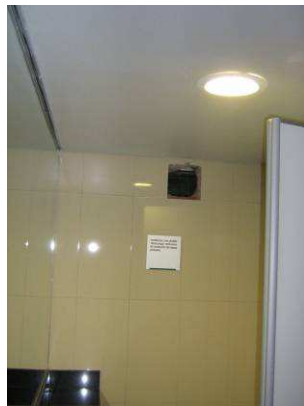
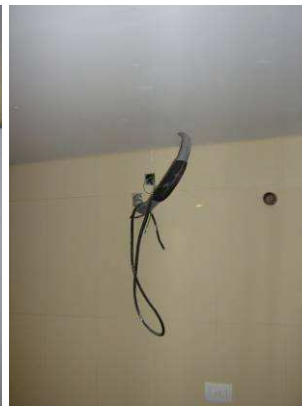
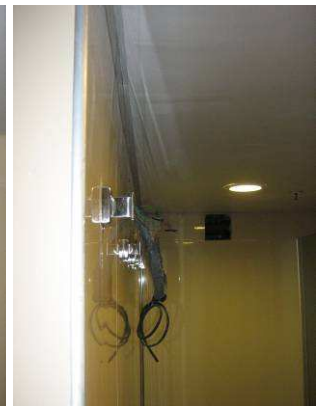
Vestuario femenino-  
Falta colocar rejillas de ventilación e instalar unidades interiores de los Splits.

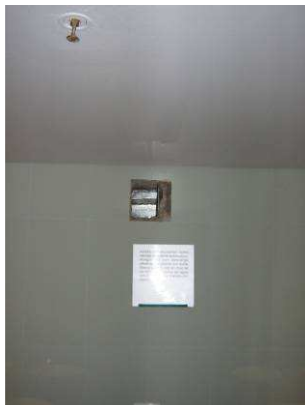
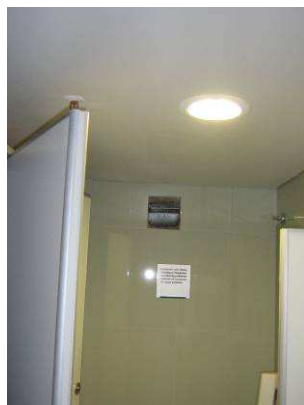
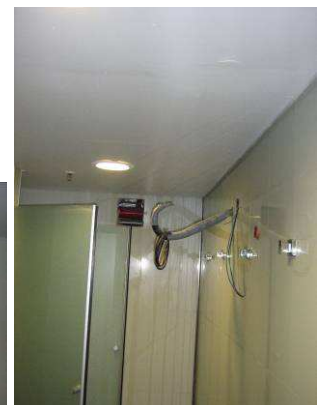
Vestuario masculino.  
Falta colocar rejillas de ventilación e instalar unidades interiores de los Splits.

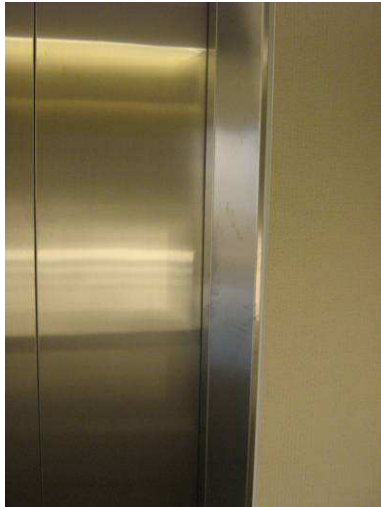
P2

Se observan golpes en algunas jambas de Acero Inox. de los ascensores. A destacar pisos 2º, 7º y 10º

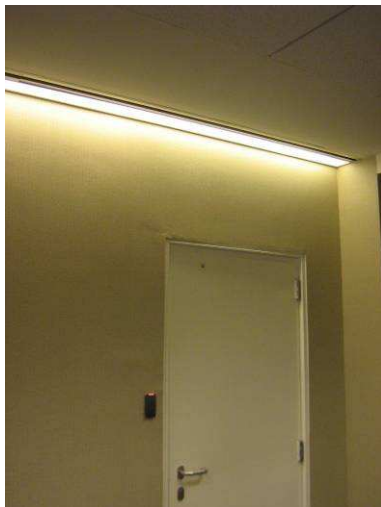
P2

La terminación superficial de paredes de Durlock presenta sectores con irregularidades.

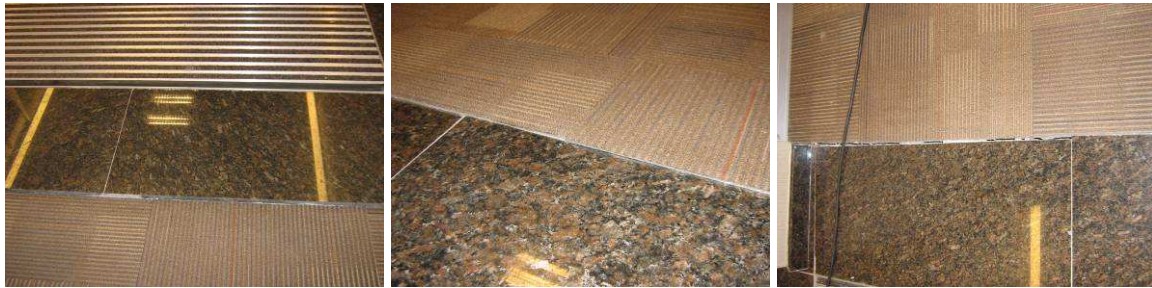
Diferencias de nivel entre solado de Palier de Ascensores y alfombra sobre piso técnico.

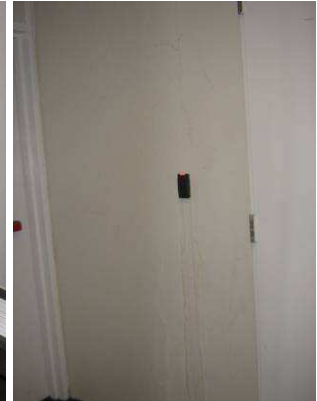
P5

Se observan detalles de terminación y pintura en puertas de acceso, puertas montantes y paredes de las circulaciones.

Puertas acceso a circulación segundo, tercero y décimo piso. Puerta acceso B° Masculino 3° piso. Puerta acceso B° Femenino 11° piso. Puertas montantes pisos 14 y 15 presentan anomalías en su funcionamiento debido a defectos de cierrapuertas o por desbalanceo de bisagras.

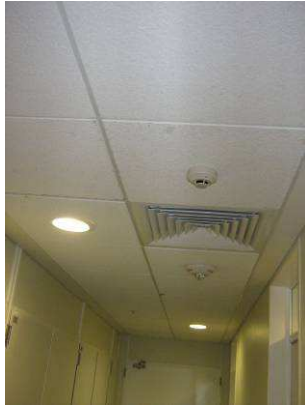
P05

Cielorrasos circulaciones placas dañadas, manchadas y/o mal colocados.

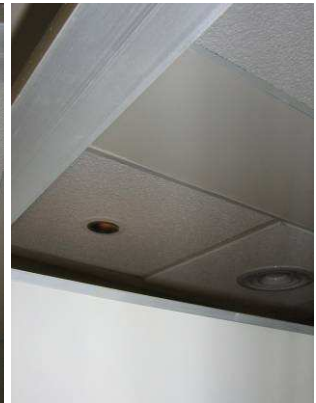
P07  
B°H°

Cielorrasos baños y offices: placas dañadas, manchadas y/o mal colocados.

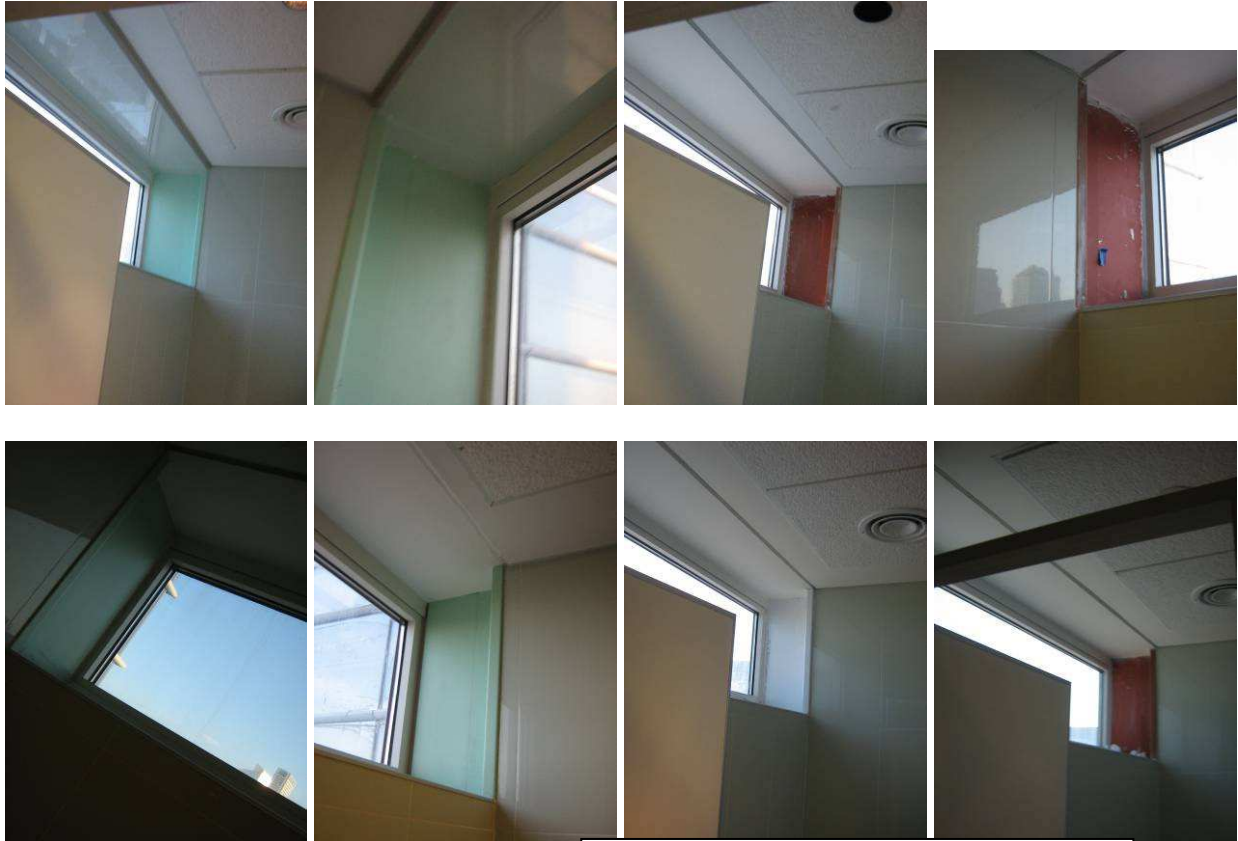
Pintura ventana baños sin completar.  
Ejemplos baños segundo, tercero, cuarto, quinto, sexto y octavo piso.

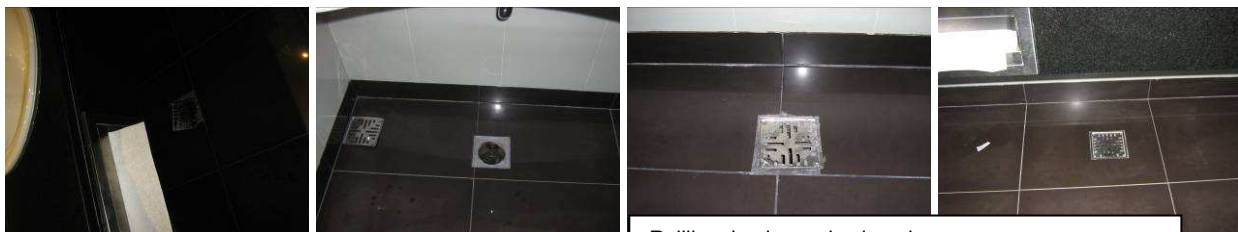
Rejillas de piso mal colocadas.  
Ejemplos piso tercero, decimo, décimosegundo y catorce.  
TAREAS EN EJECUCION

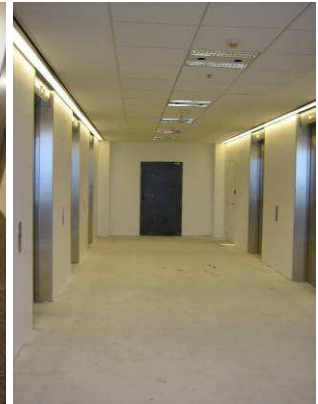
Se encuentran sin terminar faltando fundamentalmente colocar pisos y zocalos y completar pintura de carpinterías.  
Ejemplos pisos 3°, 5°, 6°, 14° y 15°  
TAREAS EN EJECUCION

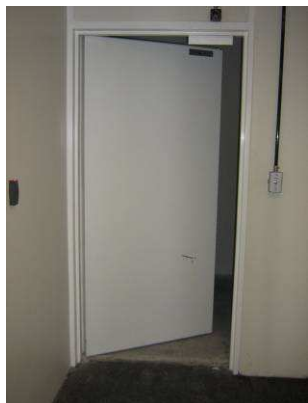
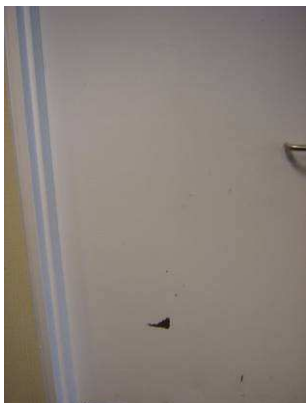
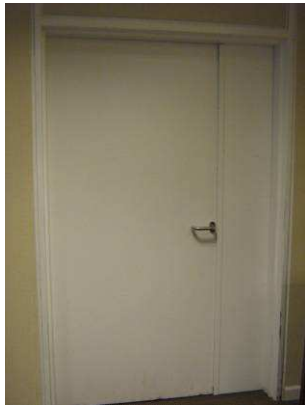
Se observan detalles de terminación y pintura en puertas de acceso, puertas montantes y paredes de las circulaciones.

Ejemplos pisos 3°, 4° y 15°. Puerta baño hombres piso cuarto no funciona el cierrapuertas..

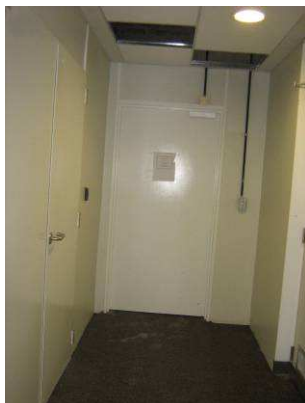
P02

Cielorrasos circulaciones placas faltantes, dañadas, manchadas y/o mal colocados.

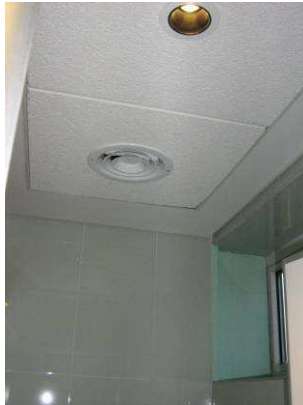
P02  
B°H°

Cielorrasos baños y offices: placas faltantes, dañadas, manchadas y/o mal colocados.

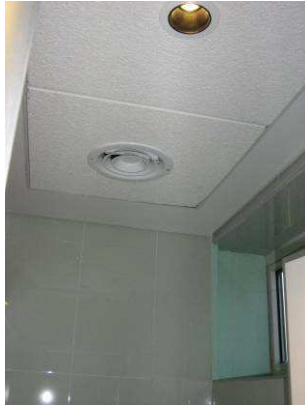
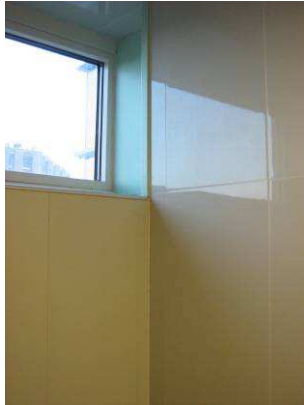
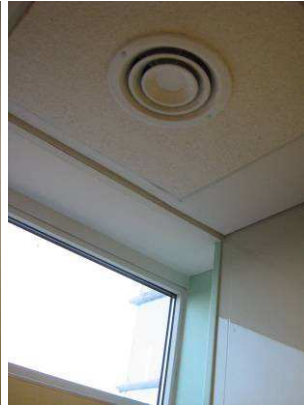
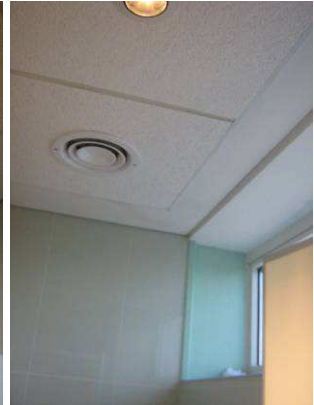
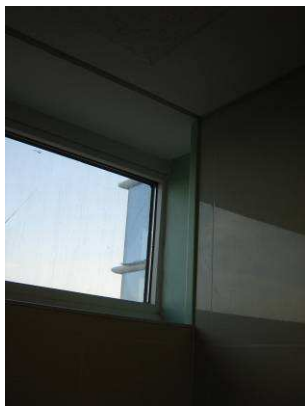
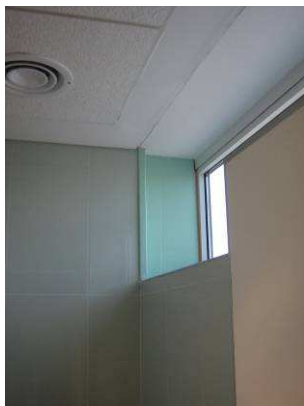
Pintura ventana baños sin completar.  
Ejemplos baños segundo, tercero, cuarto, quinto y septimo piso.

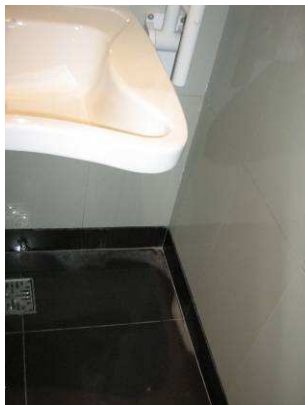
Piso de baños manchados , rejillas de piso mal colocadas.  
Ejemplos piso 2 B° discapacitados izquierda, piso 5 B° mujeres, piso 7° B° discapacitado derecho y B°

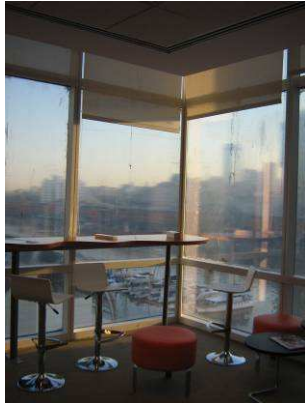
Vinilo ventanas exteriores sin retirar.  
Ejemplos tomados en pisos: tercero, quinto, sexto y séptimo.  
TAREAS EN EJECUCION
