INFORME 00

| Proyecto | Adecuacion oficinas Philips Lighting |
| Ubicación | Dr. Nicolás Repetto 3656 - Edificio Olivos I - Piso 4º |

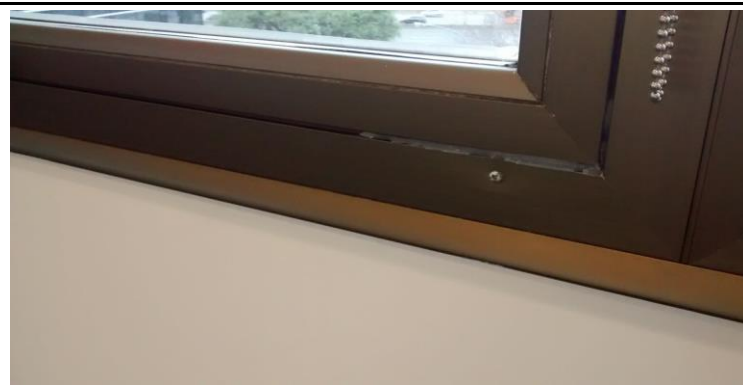
Se encuentran vetanas perimetrales selladas y atornilladas sin posibilidad de aperutara

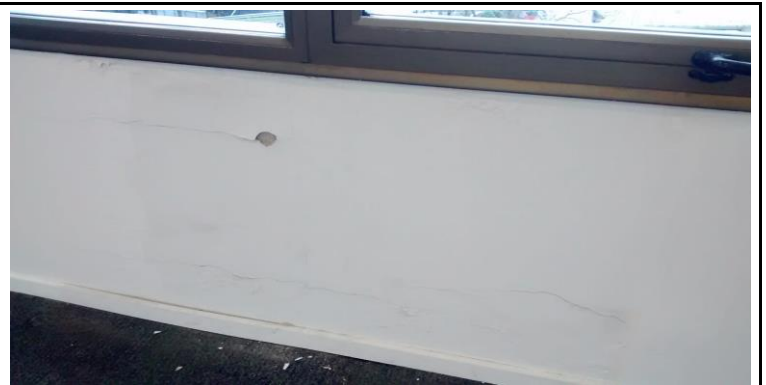
Se observa en antepechos signos de humedad y desprendimientos de revoques y zocalos

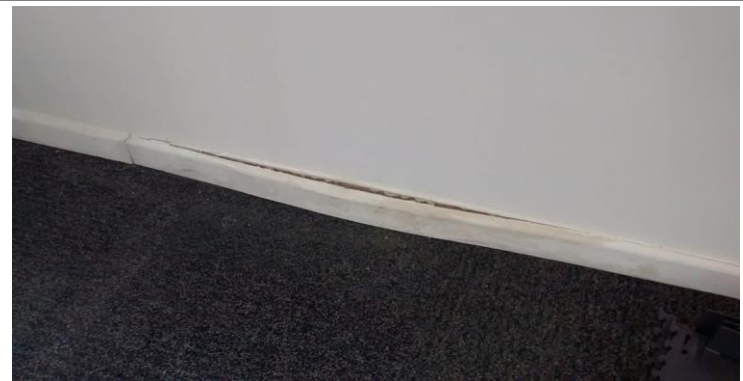
Desprendimiento de zocalos en sectores varios por humedad

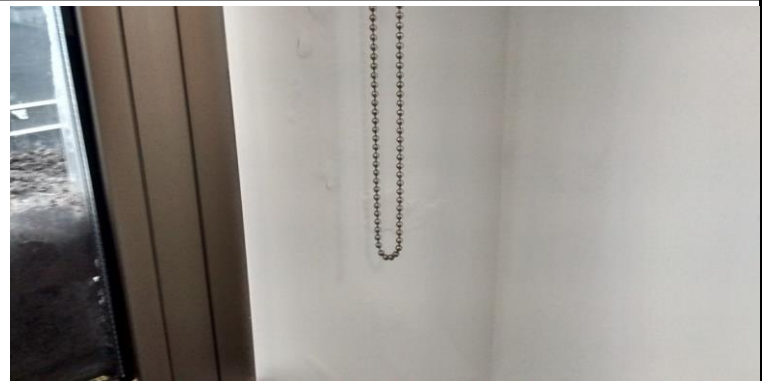
Humedad en muros laterales a carpinterías y desprendimientos de revoque

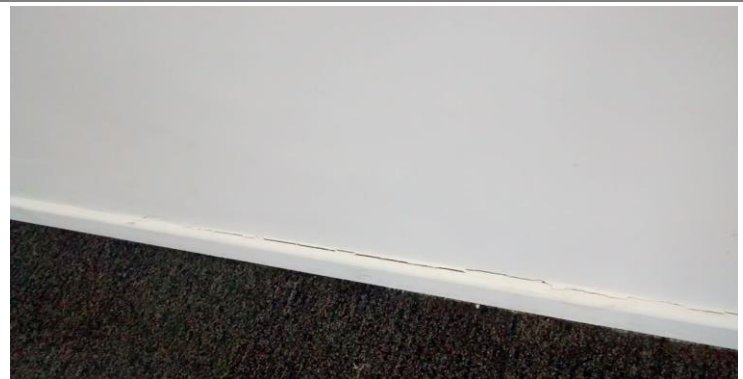
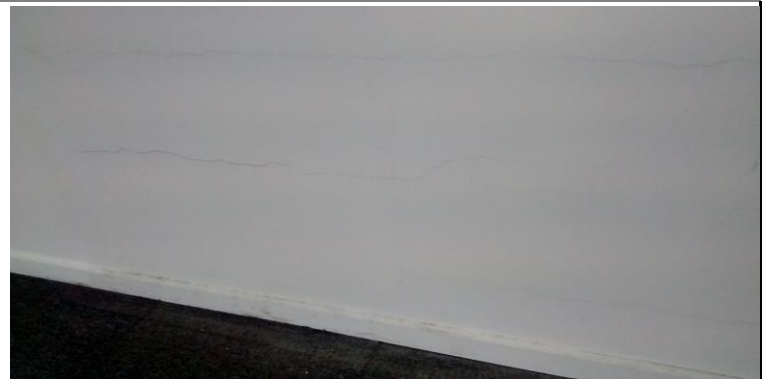
Desprendimientos de revoques y fisuras en muros perimetrales

| Item | Detalle | Responsable |
|---|---|---|
| 6 | Se observan varios sectores en muros perimetrales con fisuras, desprendimiento de revocos y humedad | |

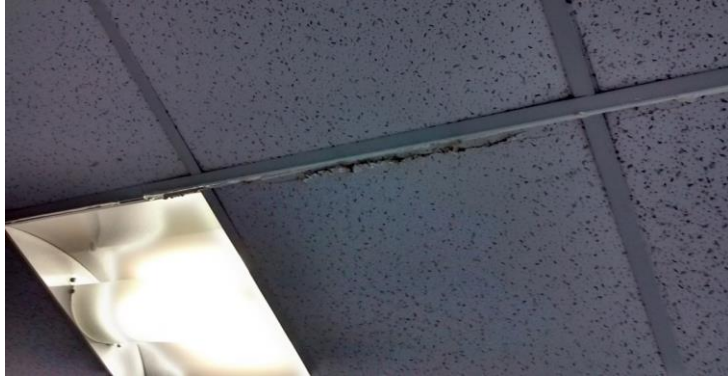
Cielorrasos desmontable con placas dañada

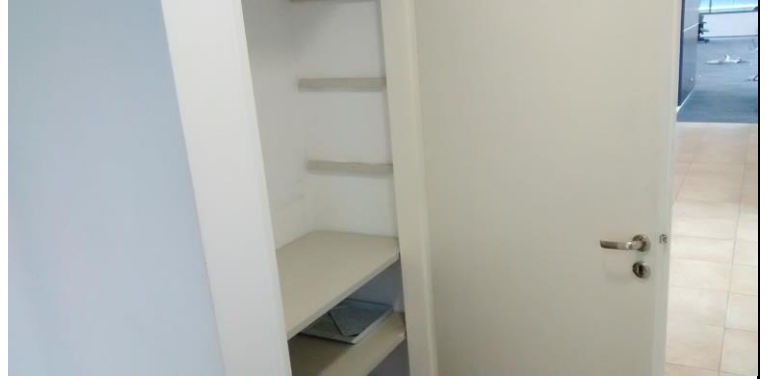
Mueble de guardado con faltante de estantes

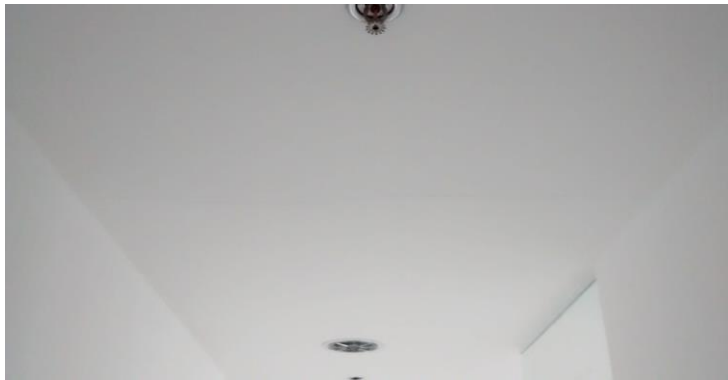
Cielorrasos continuo con fisurs en esquinas y/o uniones de placas

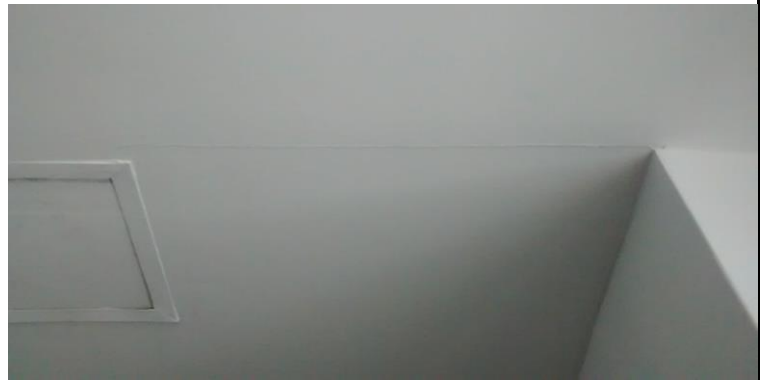
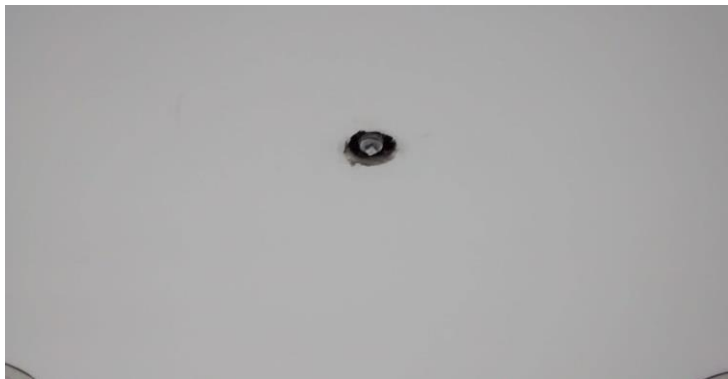
Faltante de roseta de sprinkler

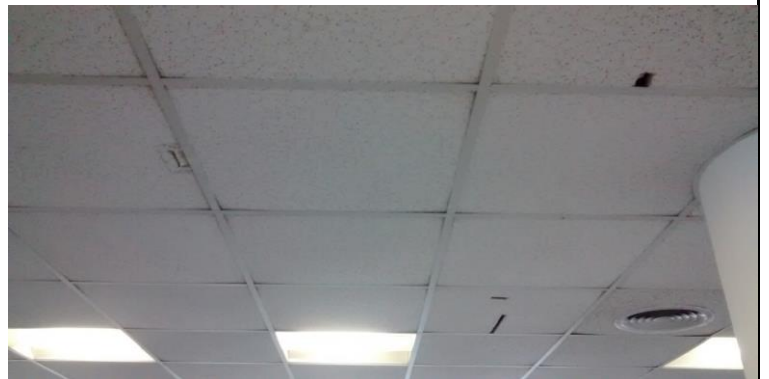
Cielorrasos desmontables con daños

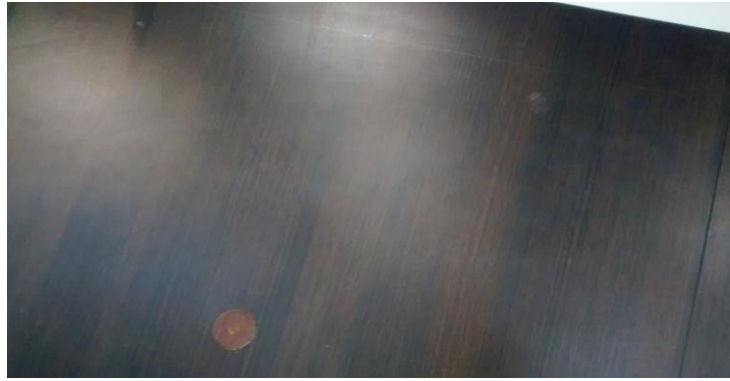
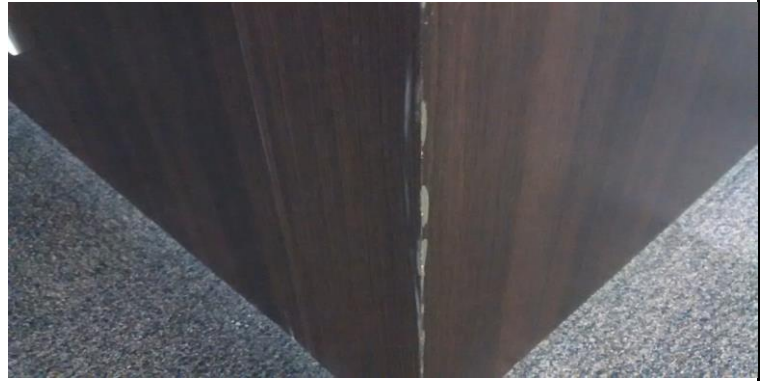
Revestimiento de madera perimetral en nucleo con marcas y daños

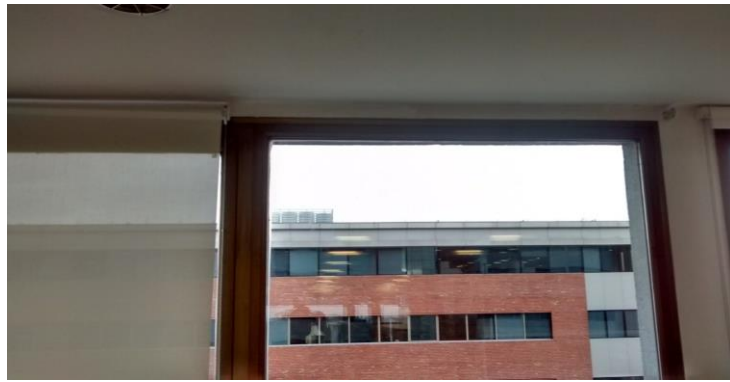
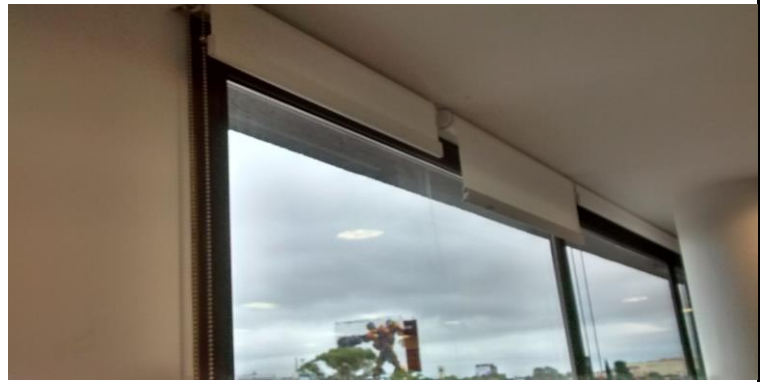
Faltantes de cortinas y/o cortinas angostas

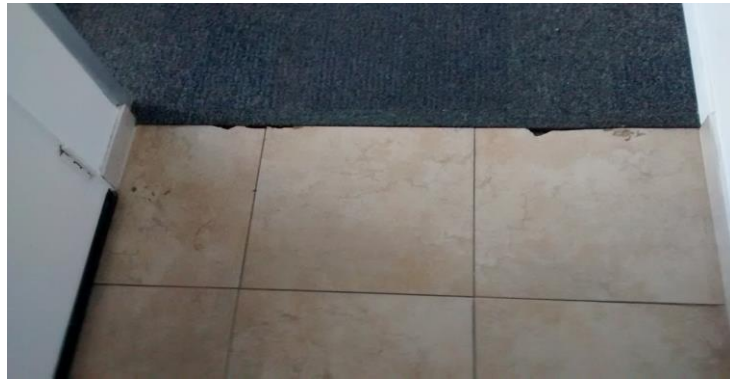
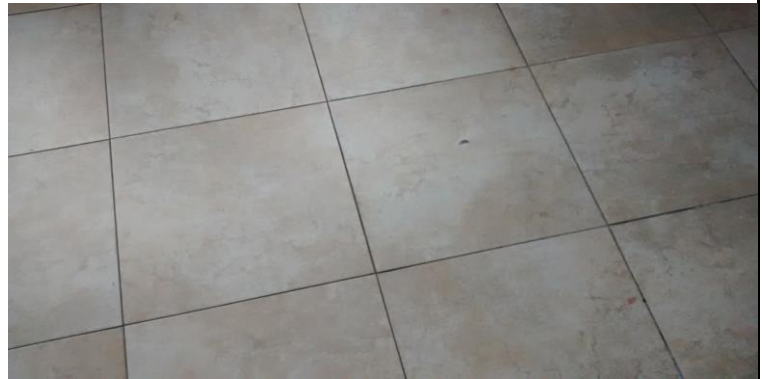
Ceramicas dañadas en pasillos y kitchenette

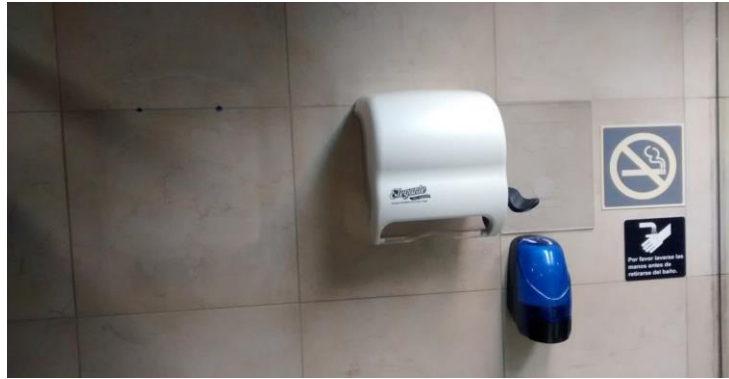
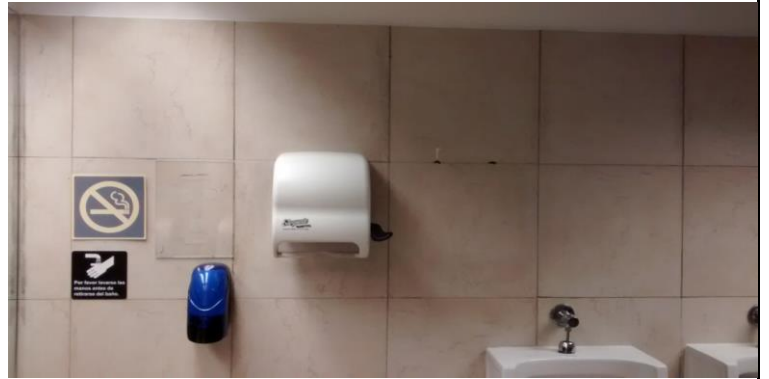
Cerámicas dañadas en baños de mujeres/hombre

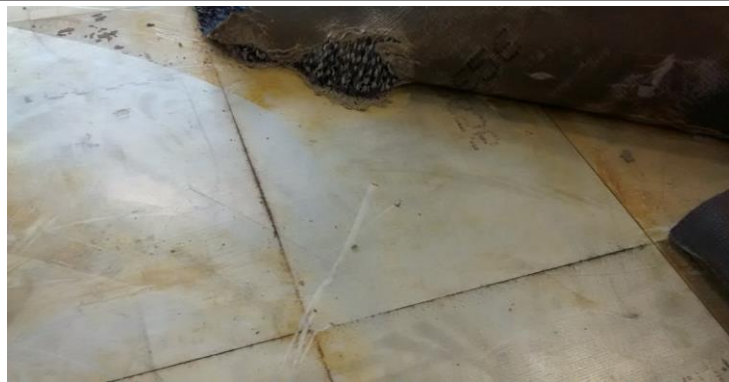
Alfombras adheridas a piso tecnico con cemento de contacto

| Item | Detalle | Responsable |
|---|---|---|
| 3 | Se observa alfombra adherida con cemento de contacto | Contract |

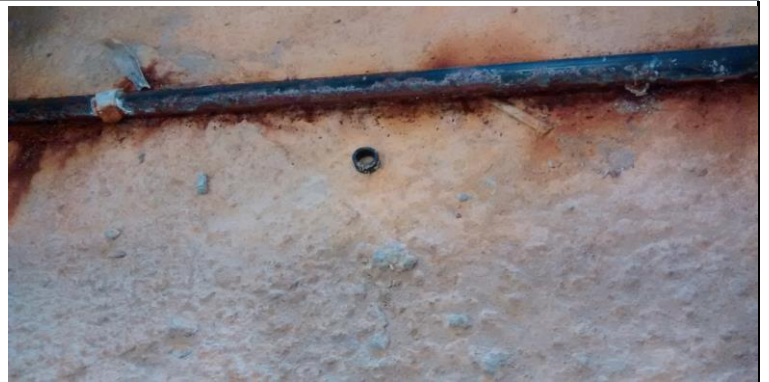
Se observan algunas cañeras rígidas con estado de corrosión

| Item | Detalle | Responsable |
|---|---|---|
| 4 | Se deberá verificar estado de cañerías y cableados sobre cielorrasos y bajo piso tecnico | Contract |

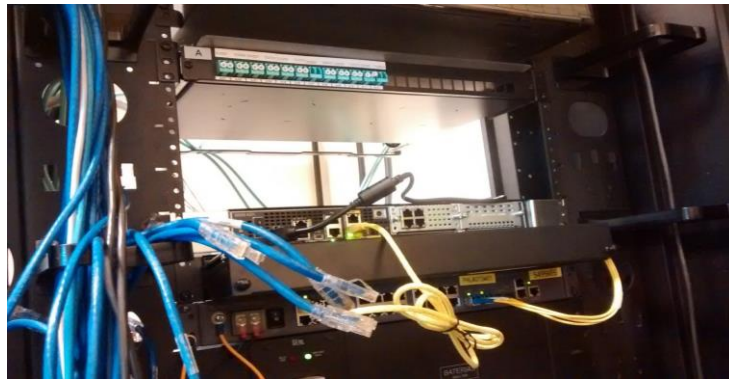
Bandeja con frente calado de FO, Switch, UPS (a verificar estado)

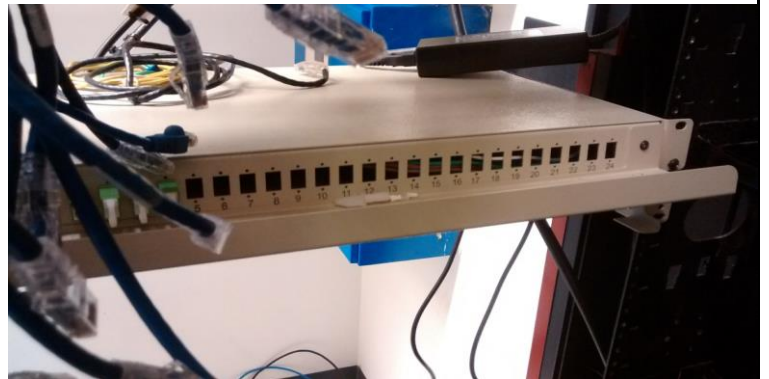
Bandeja con frente calado para Fibra optica (A verificar estado)

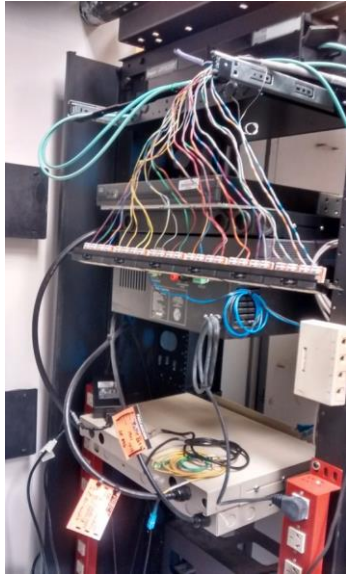
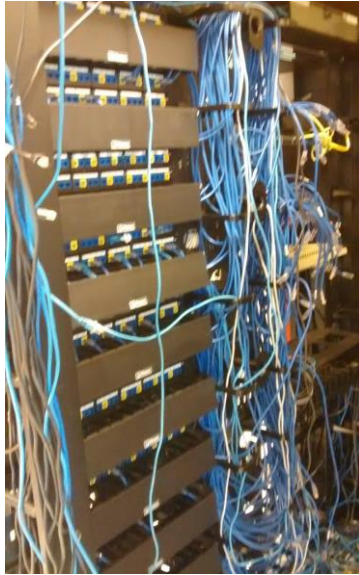
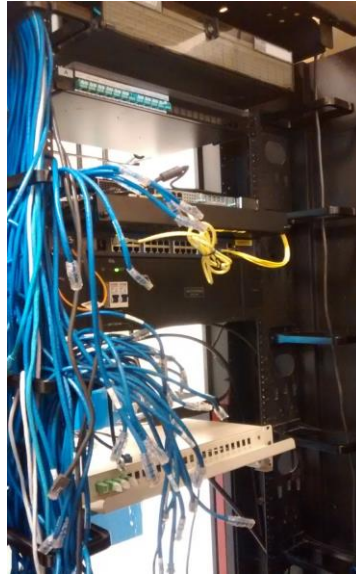
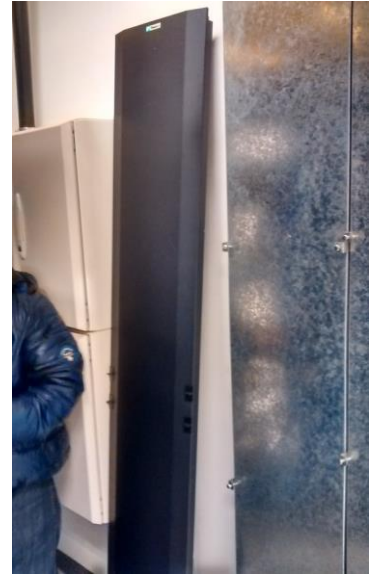
Estado actual de sala IT: 2 racks abiertos, 4 ordenadores verticales que se configuran:

Rack1: 21 patch panel Panduit, 24 ordenadores horizontales, 1 patch panel AMP, 1 canal de tension de 10 tomas

Rack 2: 1 Bandeja de FO Panduit, 1 bandeja de FO con frente calado, 1 Switch CISCO 4321, 1 patch panel de FO 12 conectores, 1 switch de 24 puertos, 1 UPS rackeable con bateria, 1 bandeja con frente calado de 4 conectores, 2 ordenadores horizontales, 1 patch panel de 24 puertos panduit con multipar (sin atornillar)

SIN VERIFICAR FUNCIONAMIENTO

| Item | Detalle | Responsable |
|---|---|---|
| 2 | Se deberá verificar estado de equipamiento de cuarto IT | Contract |

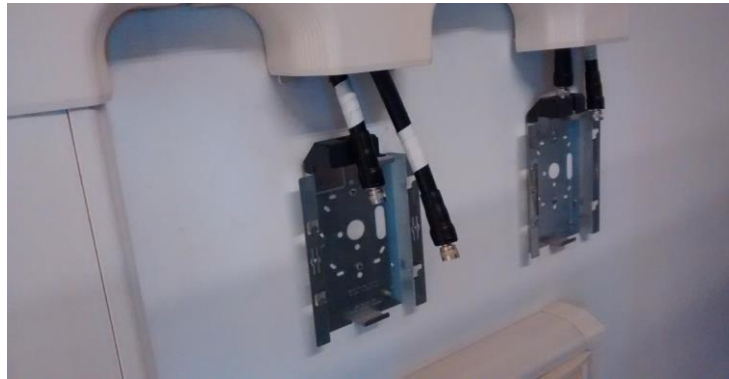
Cableado con terminales sin equipamiento

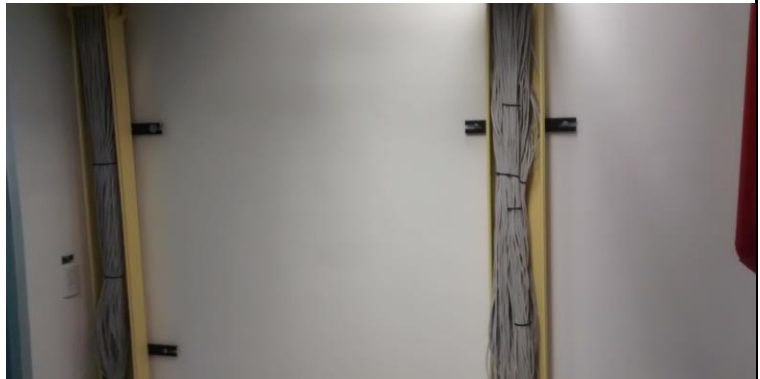
Bandejas sin tapa

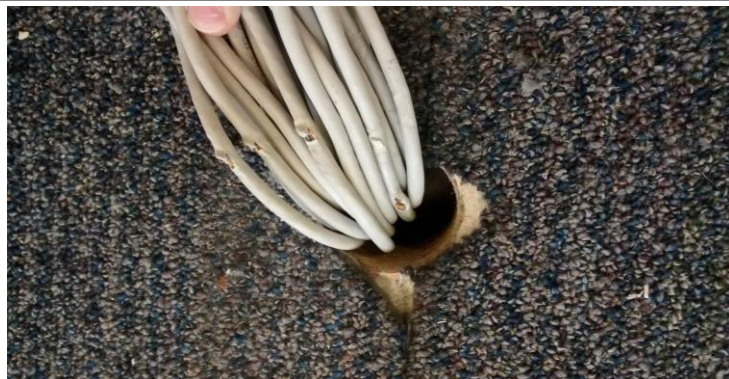
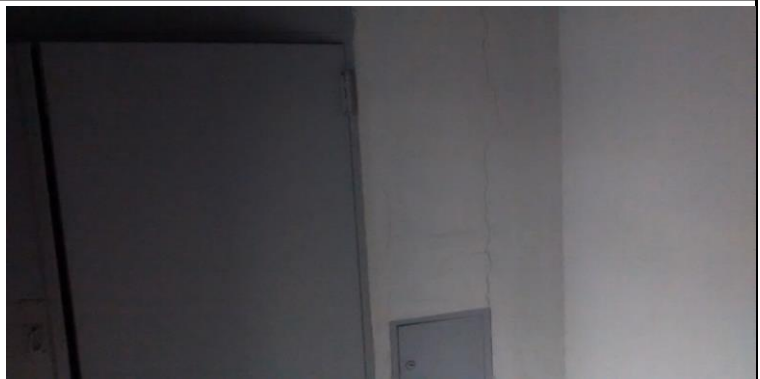
Cableado UTP cat 6 con daños. (se verificará secuencia)

| Item | Detalle | Responsable |
|---|---|---|
| 1 | Se deberá verificar estado de cableado utp y electrico | Contract |

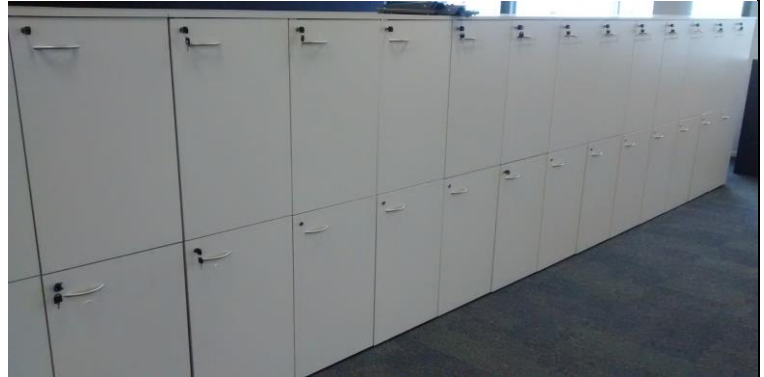
Faltante de llaves en muebles archivo

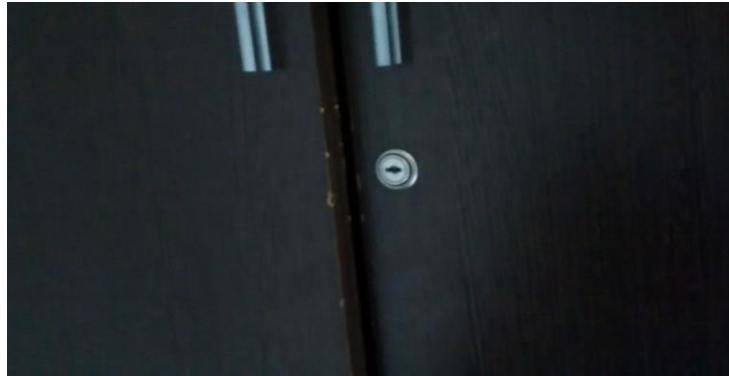
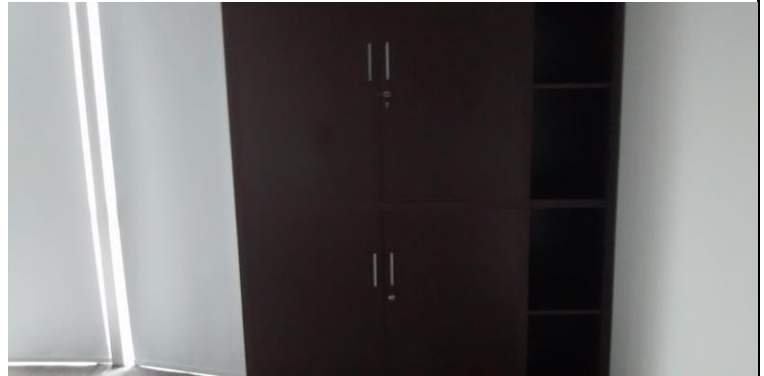
Faltante de llave en muebles sala de reuniones. Estado general de puertas con cachaduras

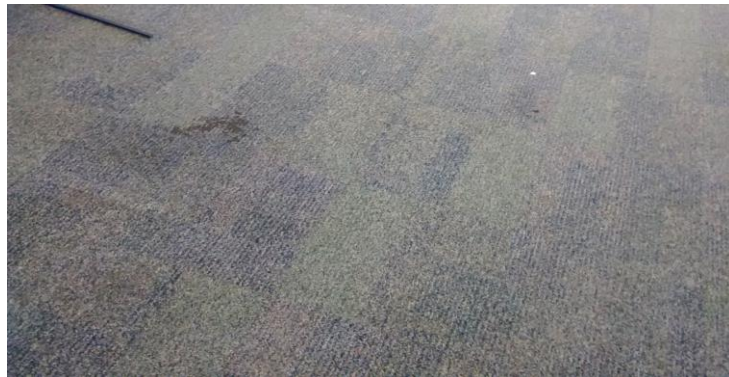
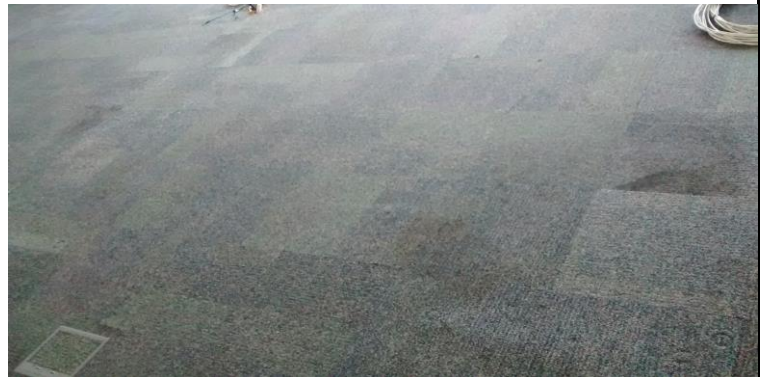
Estado general de alfombra con marcas de patas de muebles, alfombras sucias, deterioradas y/o dañadas
