| REPORTE INICIAL DE OBRA | |
| <div><div><div><div><div><div></div><div>contract</div><div>workplaces</div></div></div><div>INFORME - 0</div><div><div><div></div><div>VEOLIA</div></div></div></div></div></div> | |
| Proyecto | Obra Remodelación Oficinas 6° PISO |
| Ubicación | Tronador 4890 |

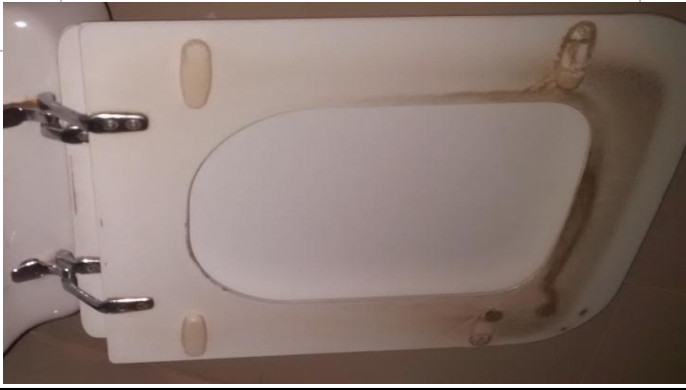
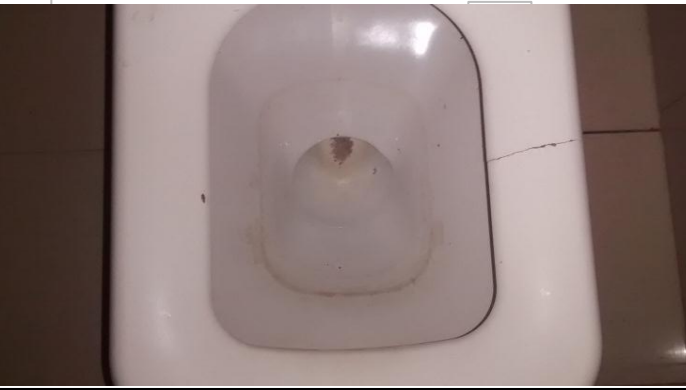
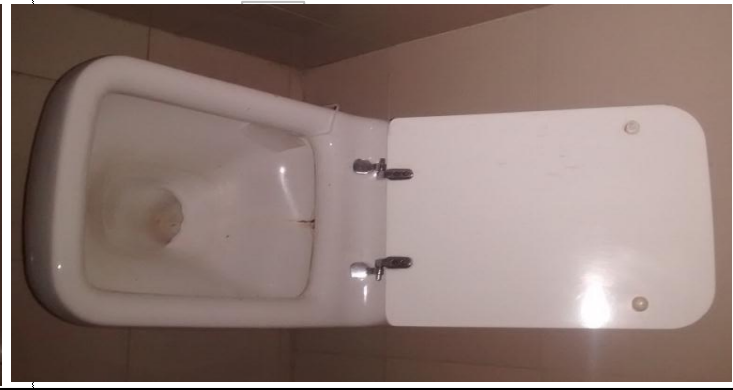
| REPORTE INICIAL DE OBRA | |
|---|---|
| <div><div></div><div></div><div></div></div> <div>Sanitarios existentes en núcleo: Tapas de inodoro en mal estado, rotos y un faltante.</div> | |

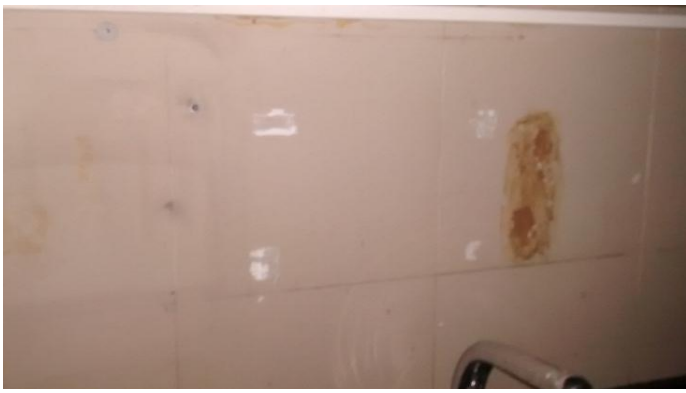
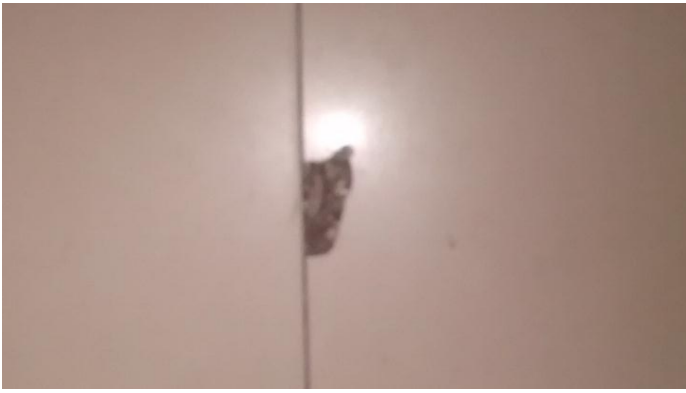
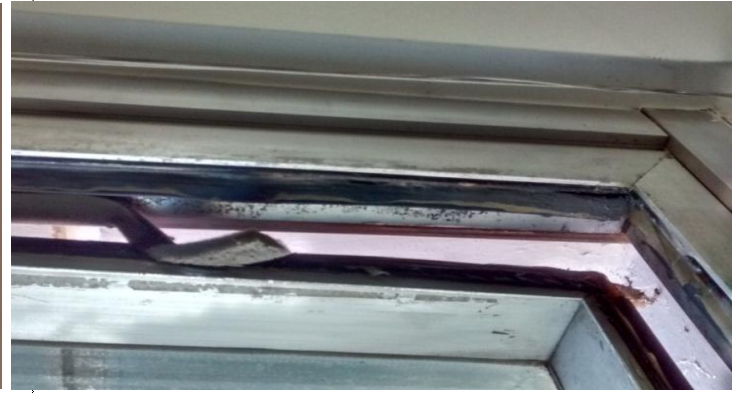
| REPORTE INICIAL DE OBRA | |
|---|---|
| <div><div></div><div></div><div></div></div> <div>Revestimientos en mal estado con agujeros, siliconas y roturas</div> <div>Carpintería de abertura en perímetro en mal estado</div> | |

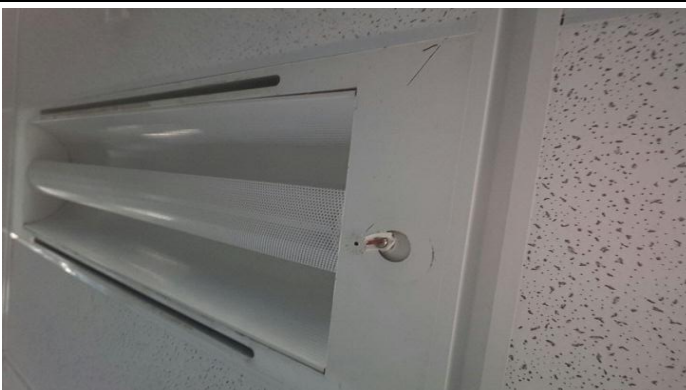
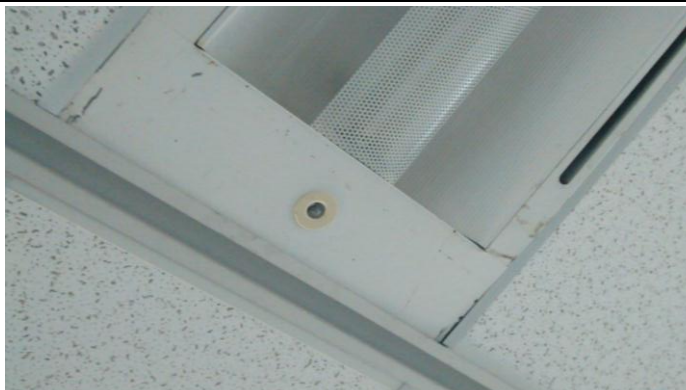
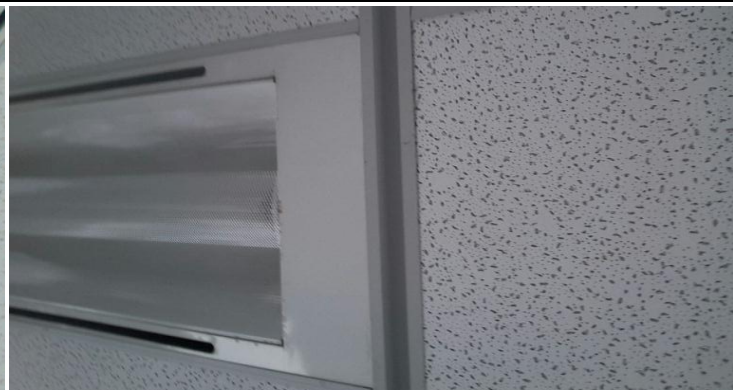
| REPORTE INICIAL DE OBRA | |
|---|---|
| <div><div></div><div></div><div></div></div> <div>Detalle de estado de artefactos de iluminación</div> | |

| REPORTE INICIAL DE OBRA | |
|---|---|
| <div>1. Se evaluará el estado de los equipos de aire para constatar su estado y si es necesario hacerles algún mantenimiento.</div> <div>2. Los artefactos de iluminación serán retirados para refuncionalizacion por parte de Veolia. Deberán indicar dentro de los 7 días quien será el responsable del retiro de piso de los mismos</div> <div>3. Los artefactos con rociadores incorporados no se desmontaran hasta que sea aprobado el presupuesto de extinción de incendio</div> <div>4. No se desmontaran cielorrasos hasta no se apruebe modificación de proyecto y presupuesto de economías y demasías</div> | |

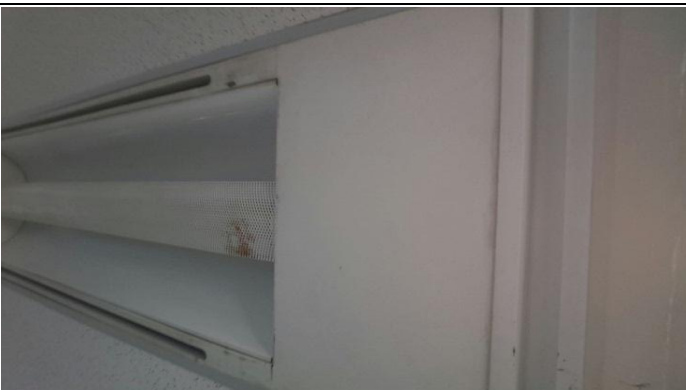
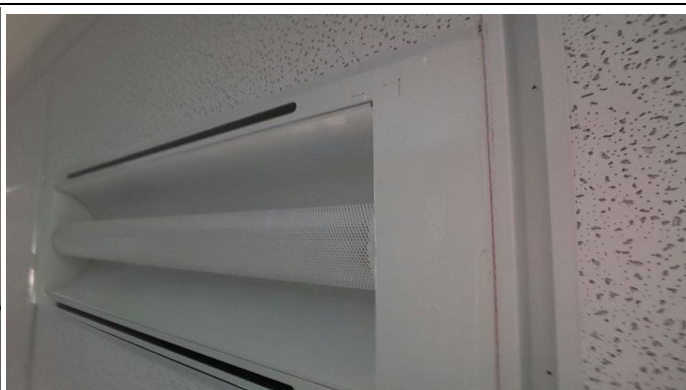
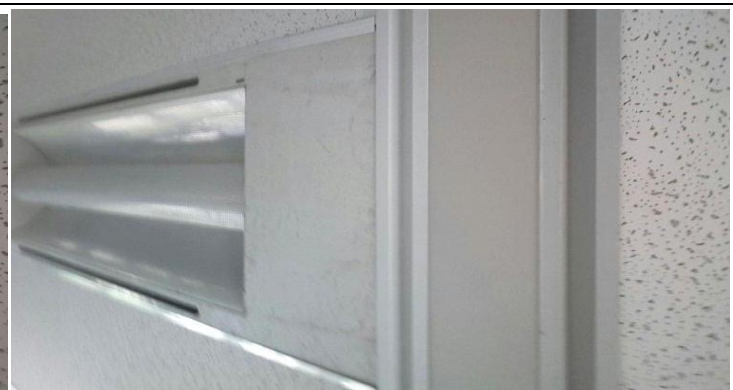
| REPORTE INICIAL DE OBRA | |
|---|---|
| <div><div></div><div></div><div></div></div> <div>Detalle de estado de artefactos de iluminación</div> | |

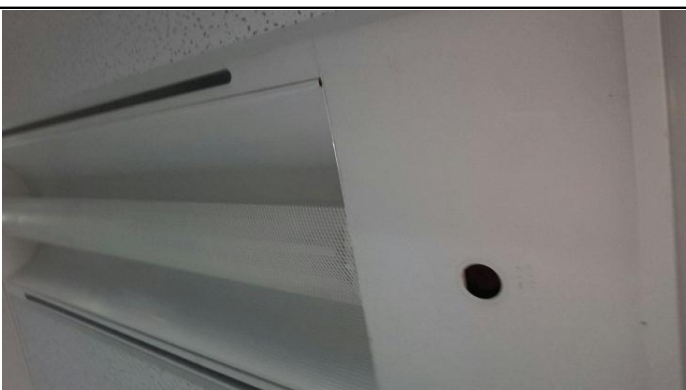
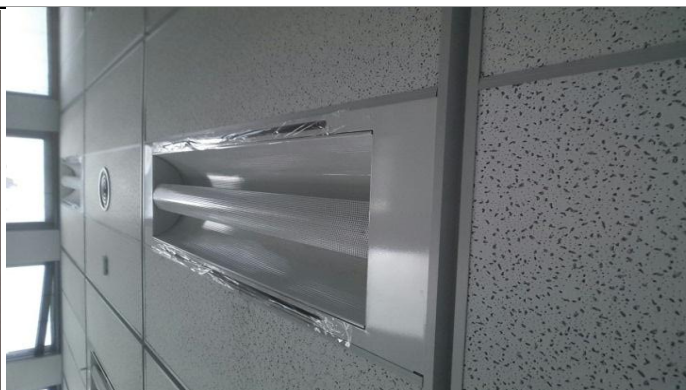
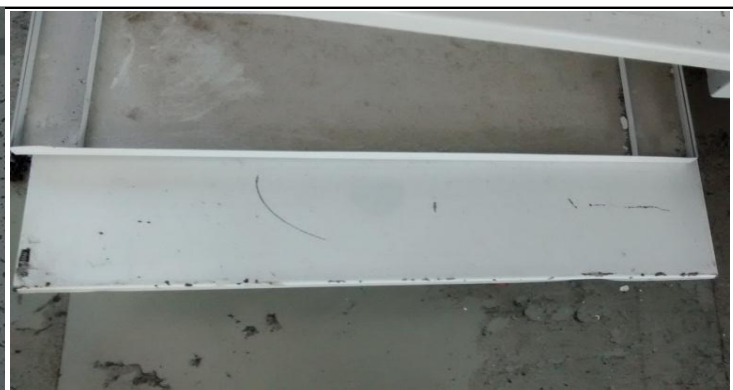
| REPORTE INICIAL DE OBRA | |
|---|---|
| <div><div></div><div></div><div></div></div> <div>Detalle de estado de artefactos de iluminación - Presentan rayas, falta de embellecedor rociadores, oxido</div> | |

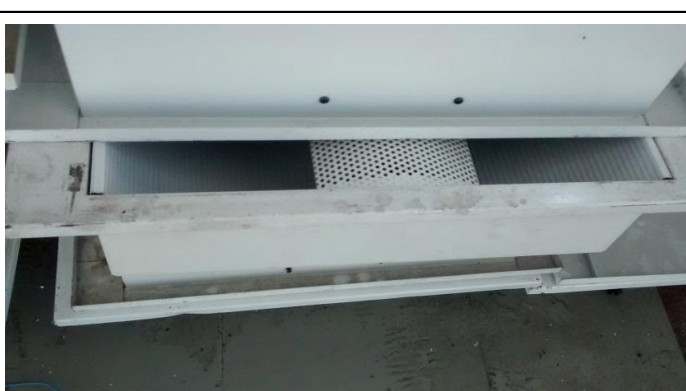
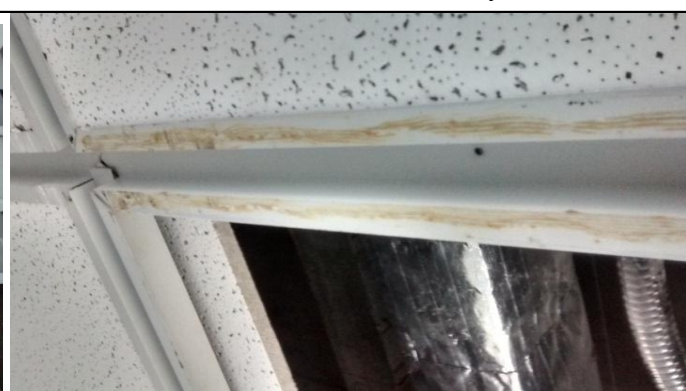
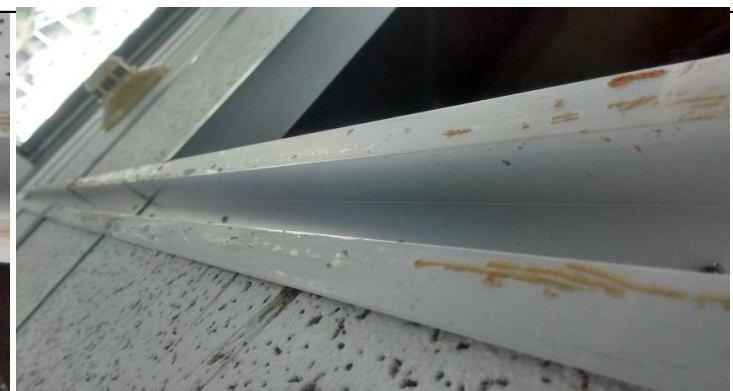
| REPORTE INICIAL DE OBRA | |
|---|---|
| <div><div></div><div></div><div></div></div> <div>Detalle de artefactos de iluminación</div> <div>Perfiles de estructura del desmontables con pegamento y cinta de embalar.</div> | |

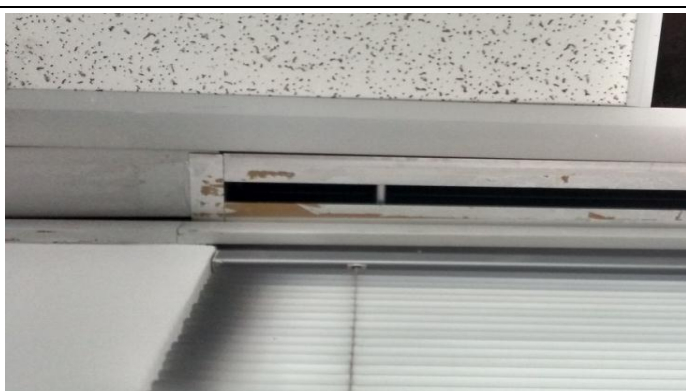
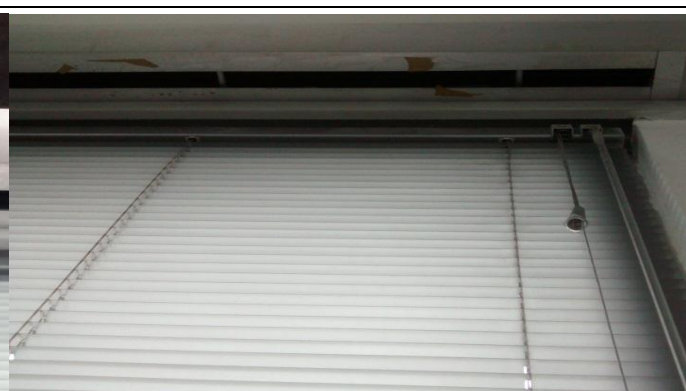
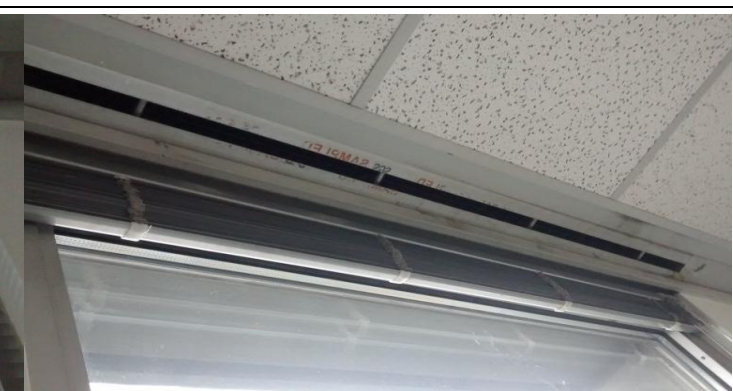
| REPORTE INICIAL DE OBRA | |
|---|---|
| <div><div></div><div></div><div></div></div> <div>Cinta de embalar en difusores.</div> | |

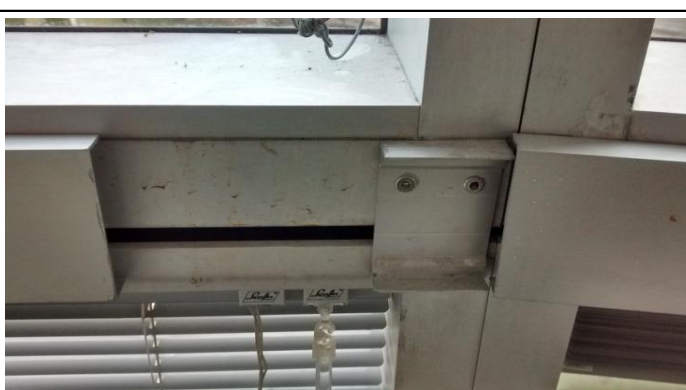
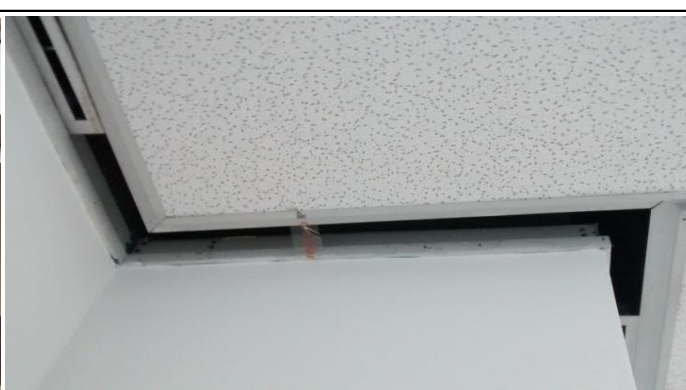
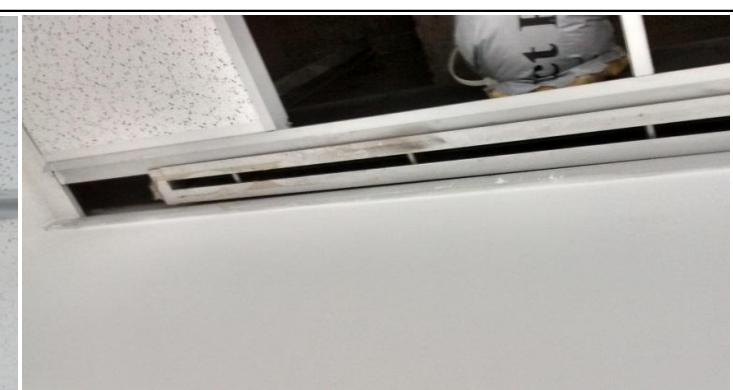
| REPORTE INICIAL DE OBRA | |
|---|---|
| <div><div></div><div></div><div></div></div> <div>Elementos faltantes en carpintería perimetral y cieloraso</div> | |

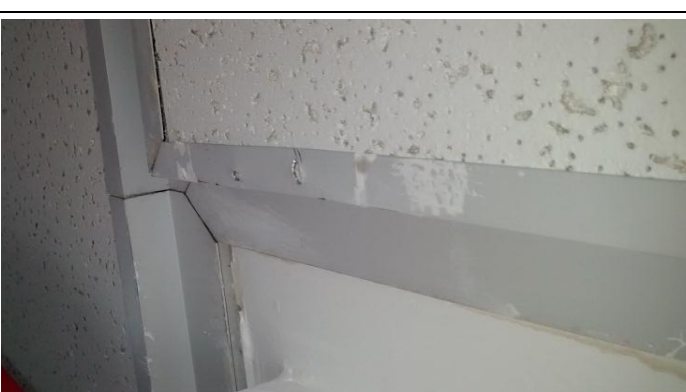
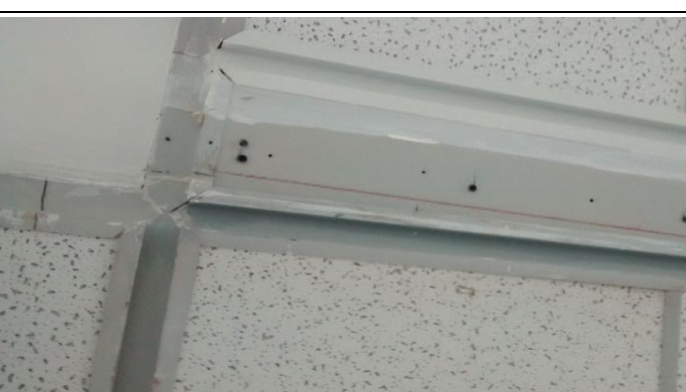
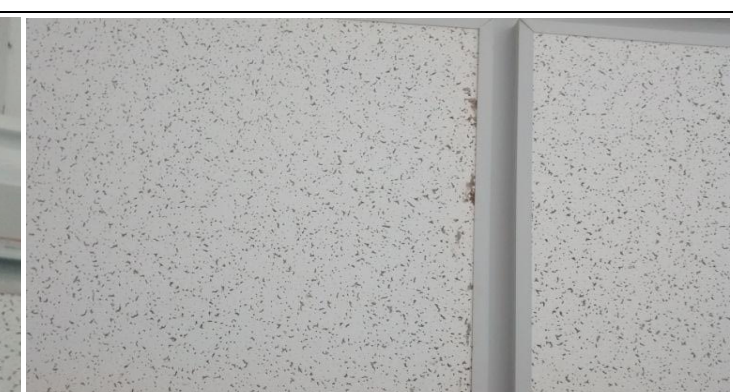
| REPORTE INICIAL DE OBRA | |
|---|---|
| <div><div></div><div></div><div></div></div> <div>Perforaciones en chapa acople cielorrasos y mal estado de desmontables.</div> | |
