## RELEVAMIENTO

Relevamiento al 02-05-17

| Proyecto | BIOSUD S.A. |

Relevamiento de estado de PB, entepiso y SS.

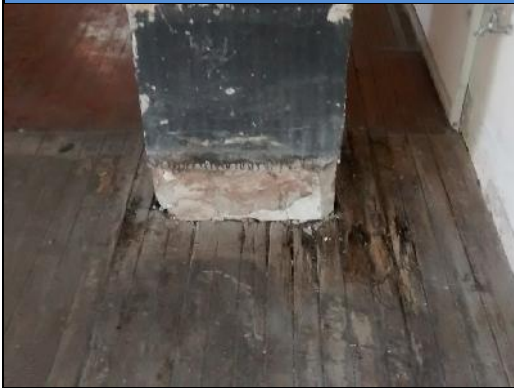
Piso de madera deteriorado por filtraciones de agua anteriores

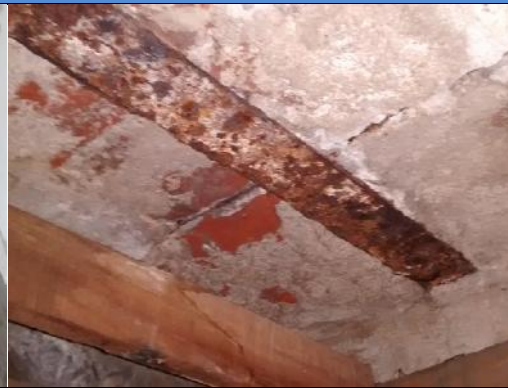
Viguetas de hierro en bovedillas corroidas por humedades de filtracion

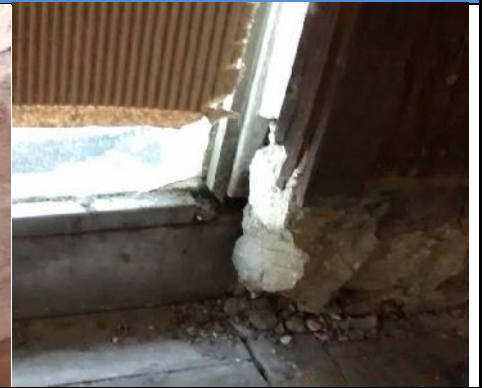
Vidrio de frente rajado en esquina. Senales de anteriores filtraciones de agua.

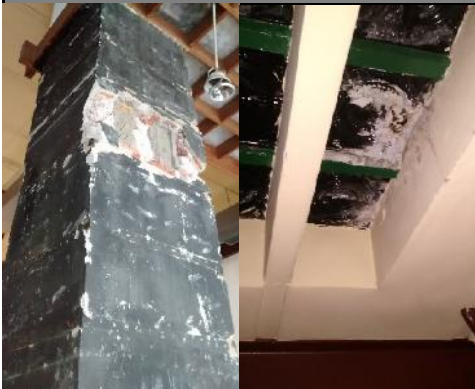
Actual filtracion de agua en cubierta de patio superior.

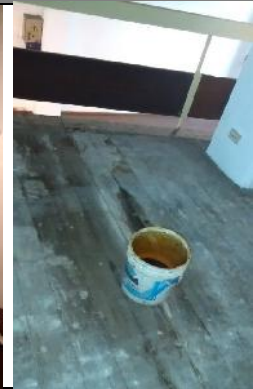
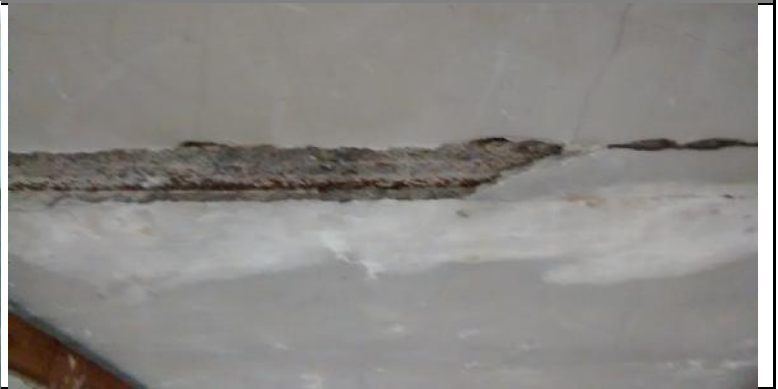
Viguetas de bovedilla corroidas por humedad contenida, desprendimiento de revoque por expansion de corrosion.

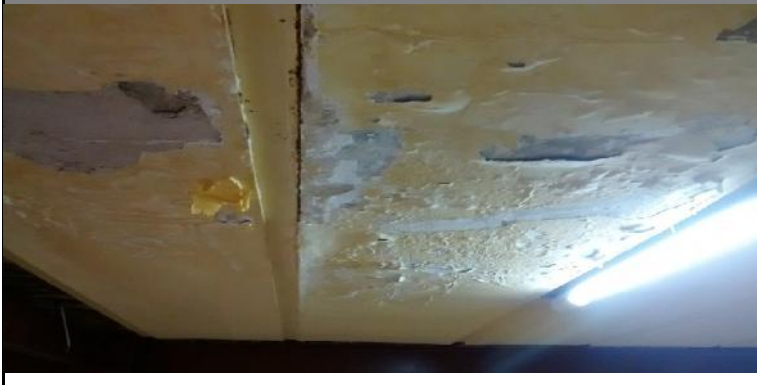
Deterioro de cielorraso por filtraciones anteriores.

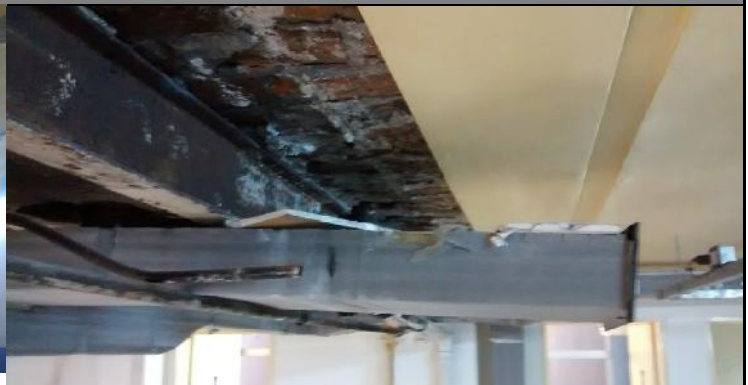
Vigas oxidadas por humedades de filtracion anteriores.

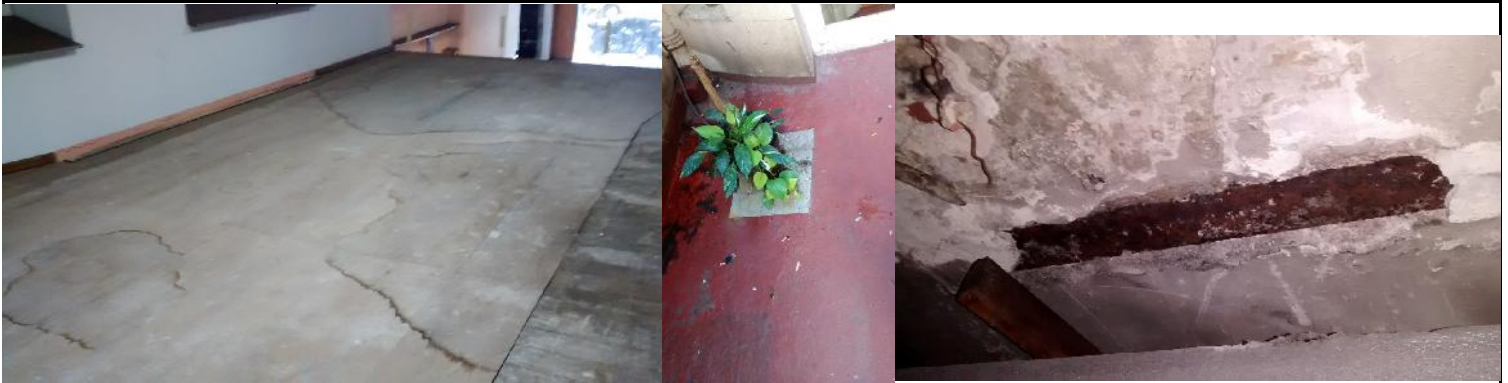
Señales de filtraciones de agua anteriores

Reparacion precaria de membrana sobre cubierta

Viguetas de bovedilla corroidas y desprendimientos de mampostería por humedad contenida.

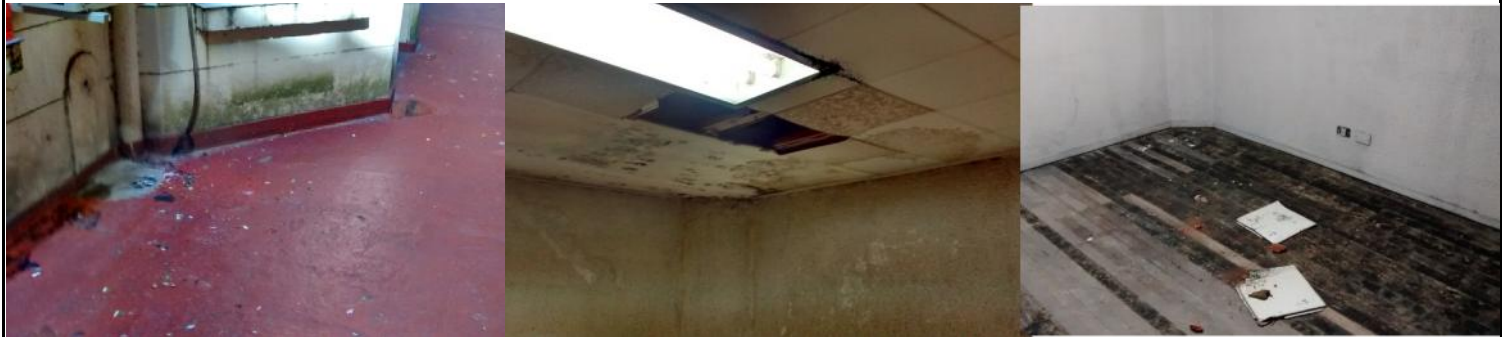
Reparaciones precarias en aislacion de patio sobre cubierta.

Cielorrasos sobre EP y muros perimetrales con señales de humedades de filtracion anteriores

Superficie de muros con señales de humedad
