**OBRA: MELI URUGUAY S.R.L. (MONTEVIDEO-URUGUAY)**  
**INFORME 03 DE MAYO DE 2012**

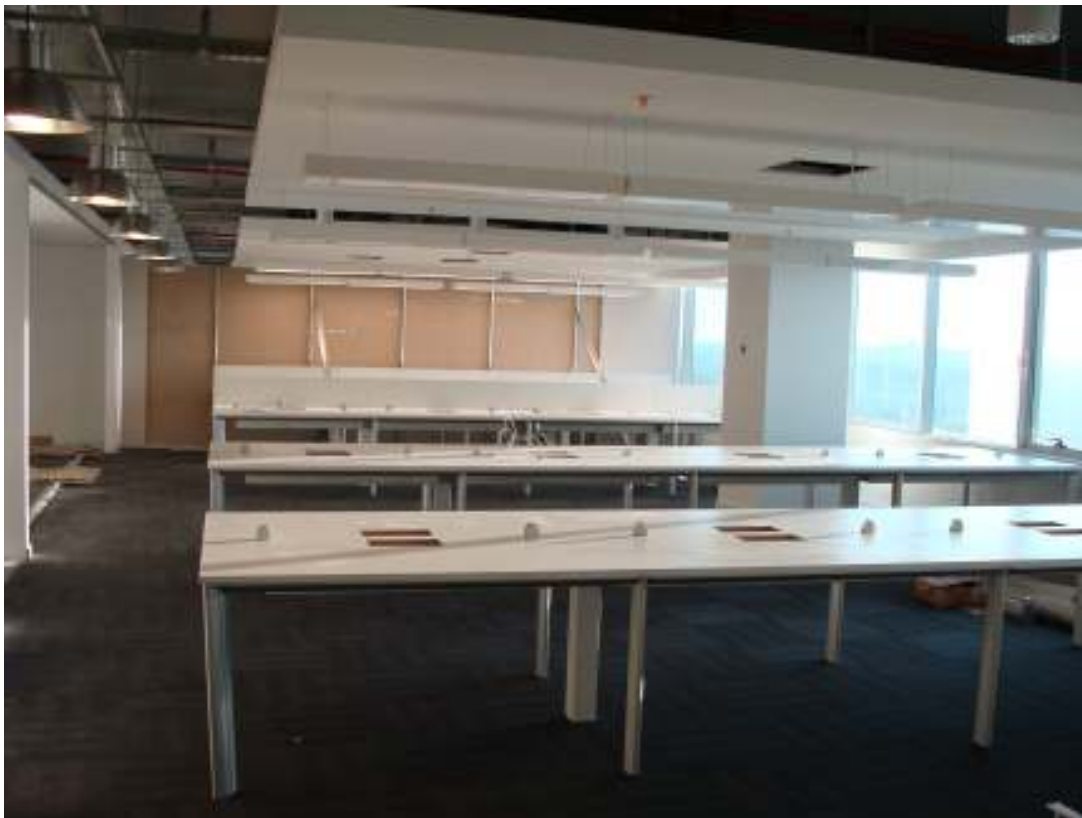
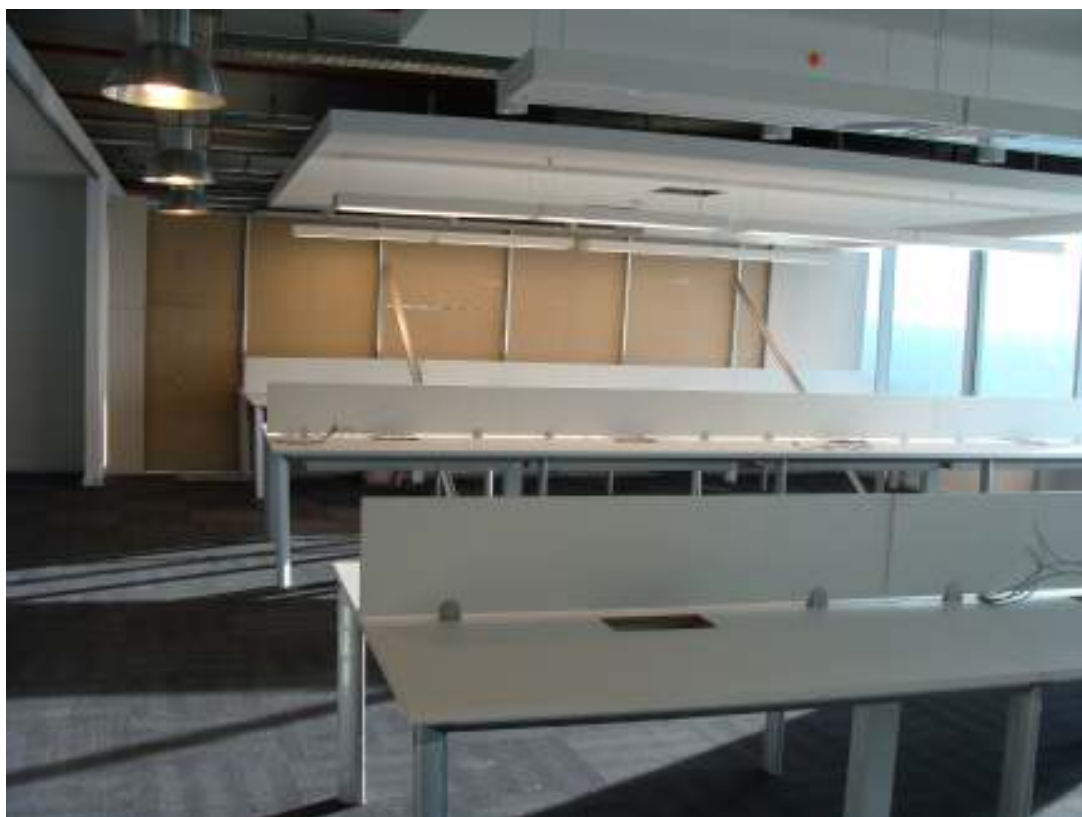
**Fotos 1 y 2 – Puestos de trabajo:** Cerco con etapa 1. Puestos en proceso de armado al igual que cableado. Alfombra e iluminación terminados. Huecos en cielorraso preparados para recibir difusores de aluminio.

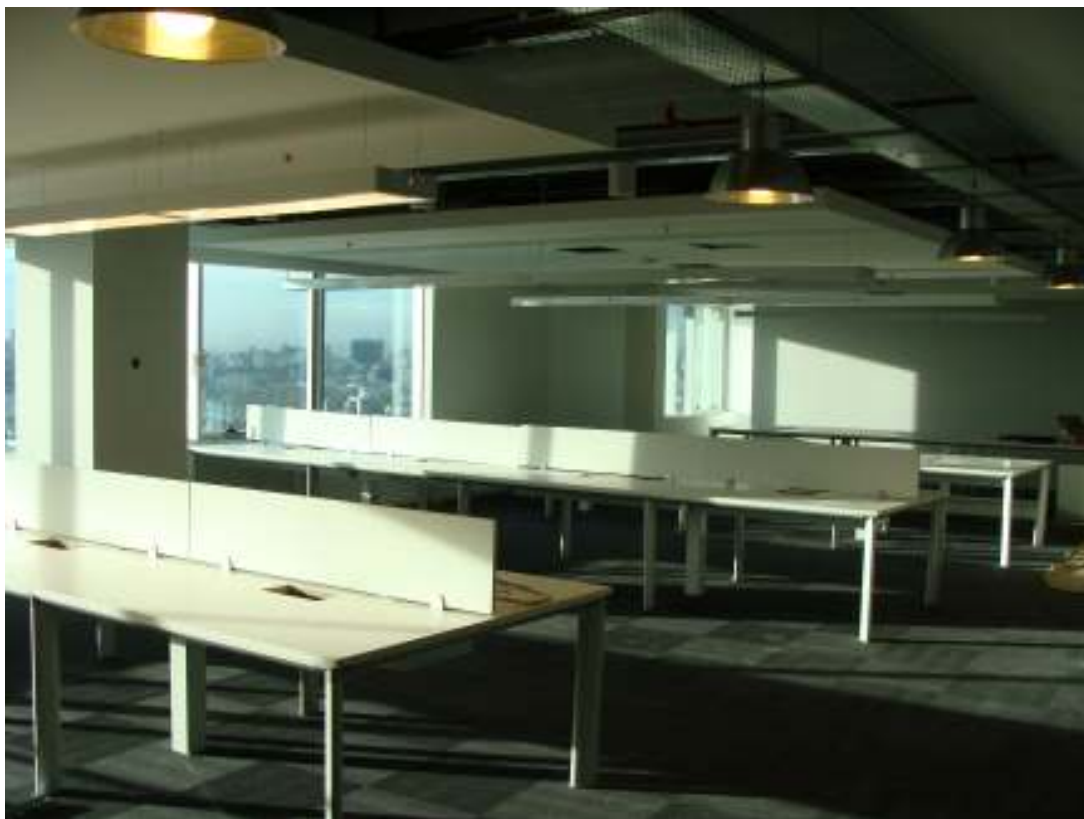
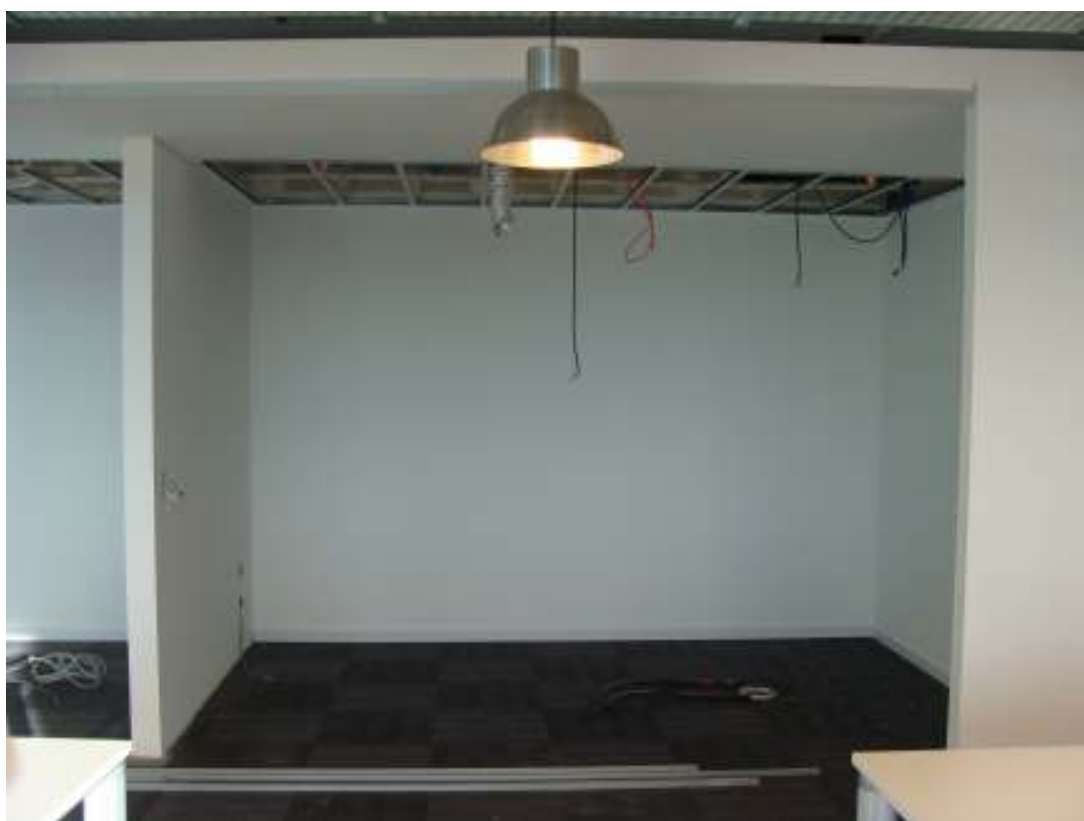
**Fotos 3 y 4 – Puestos de trabajo:** Vista hacia sala de directorio. Abajo, detalle de sala en espera para recibir los equipos de aire acondicionado tipo cassette. Perfilera para cristales y zócalos colocados.

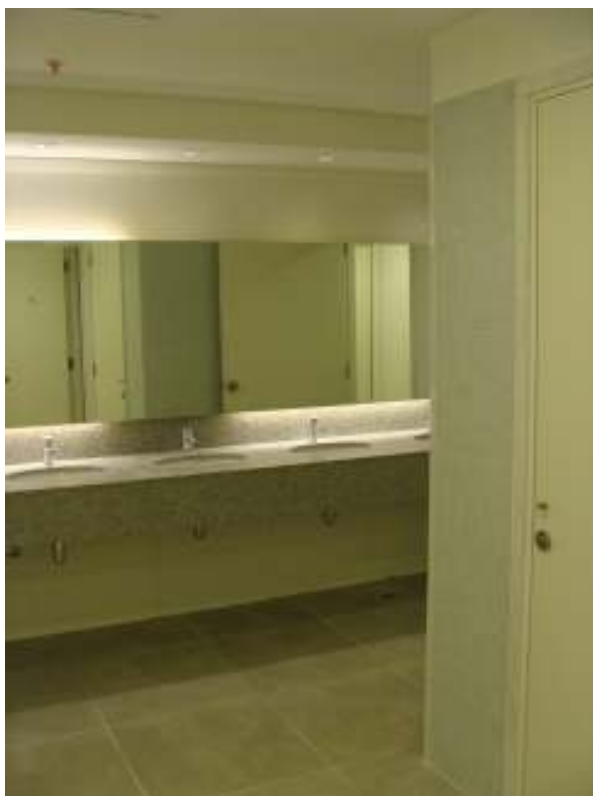
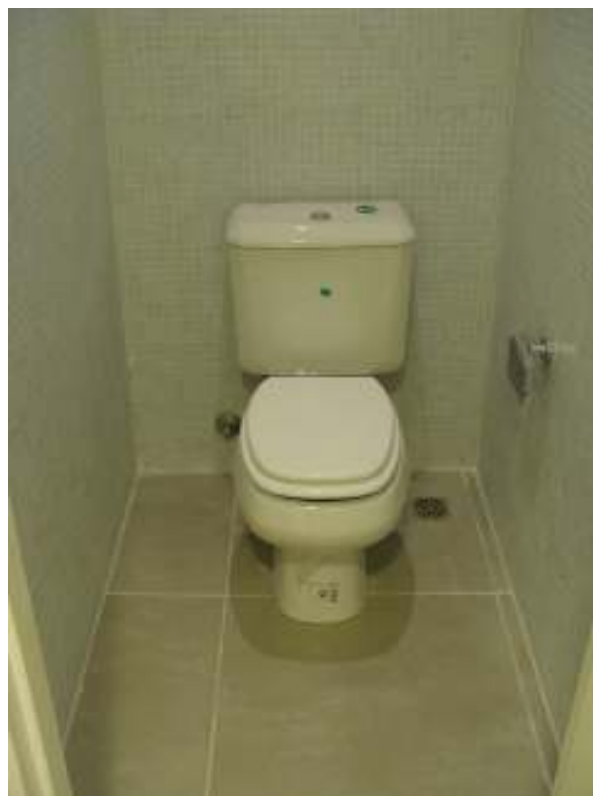
**Fotos 5 y 6 – Baño de hombres:** Mesada con espejo, iluminación y griferías colocadas. Receptáculo de inodoro terminado con accesorios colocados.

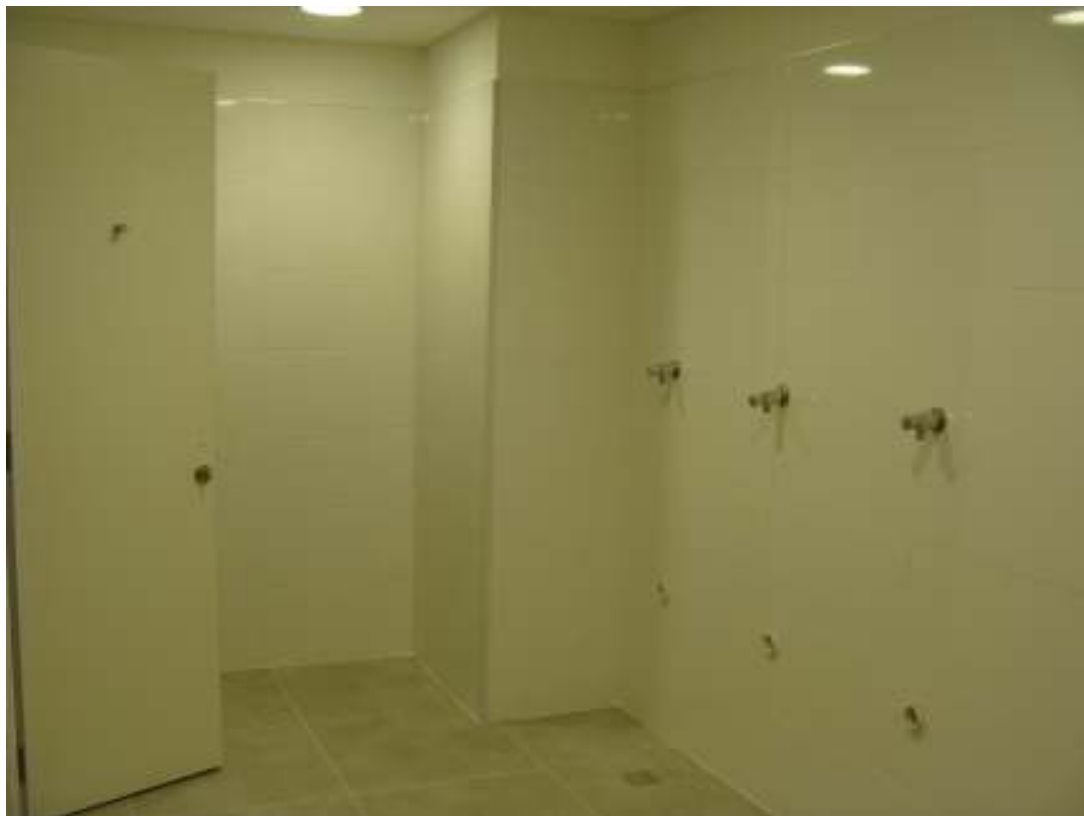
**Foto 7 – Baño de hombres:** Mingitorios listos para instalarse. Puerta acceso a retrete con percha y cantonera en arista de columna.

- Hasta el momento no se colocaron los mingitorios debido a que se pretendía instalarlos con desagües cromados. Debido a que hasta la fecha no se consiguieron se instalarán para la entrega de esta etapa provisoriamente en PVC blanco. Los divisores de los mismos se estarán entregando junto con el mobiliario especial.

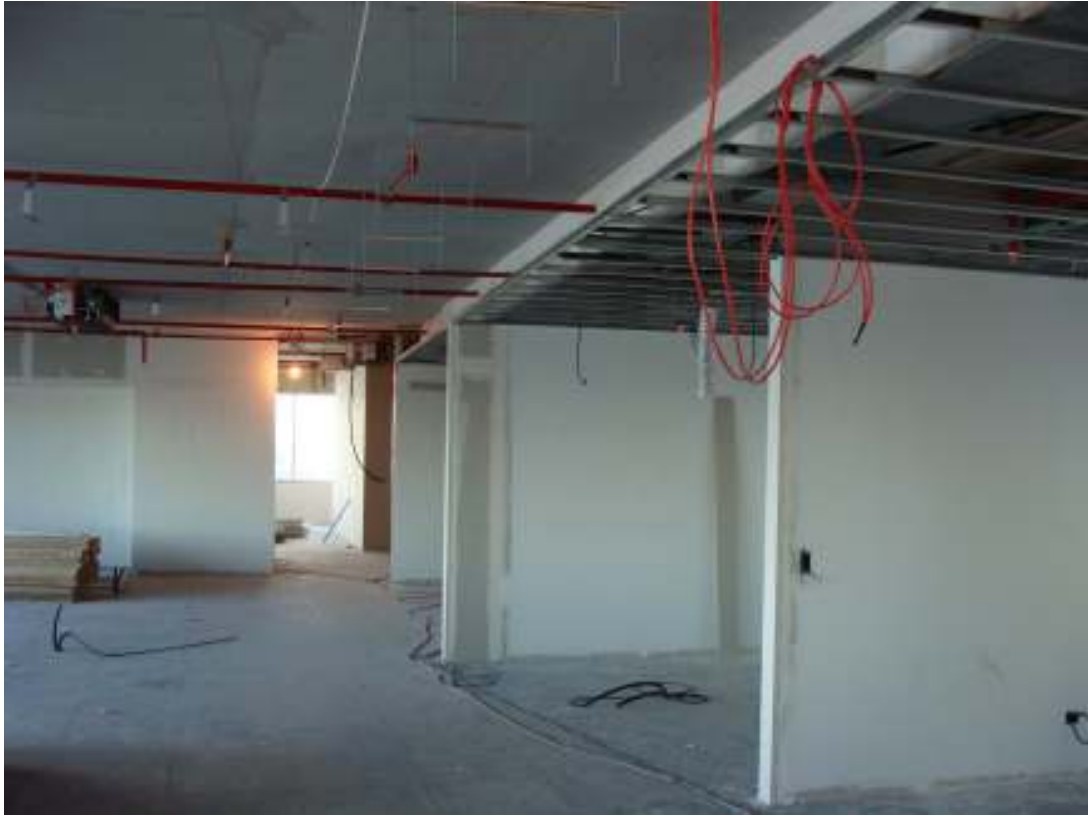
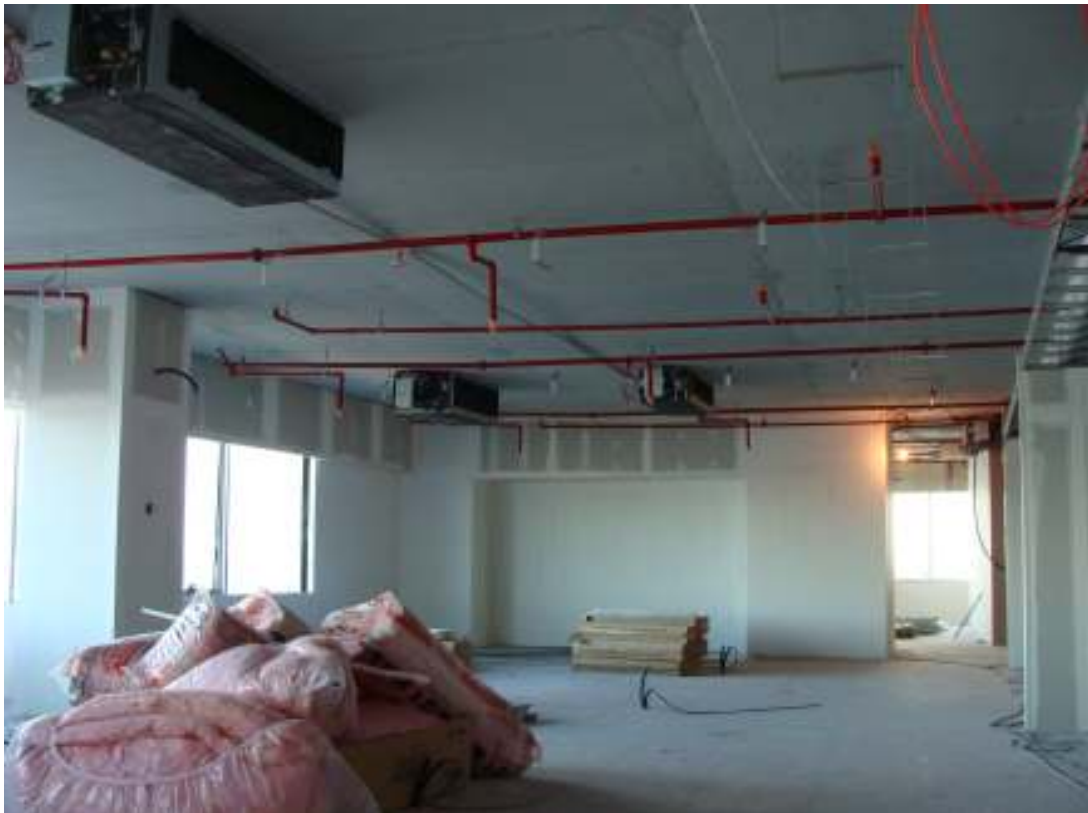
**Fotos 8 y 9 – Puestos de trabajo:** Vista hacia coffe. Tabiques terminados, estructura de cieloraso sobre salas. Sprinklers y detección de incendio terminados. Sujeciones de bandejas y equipos de aire colgados.

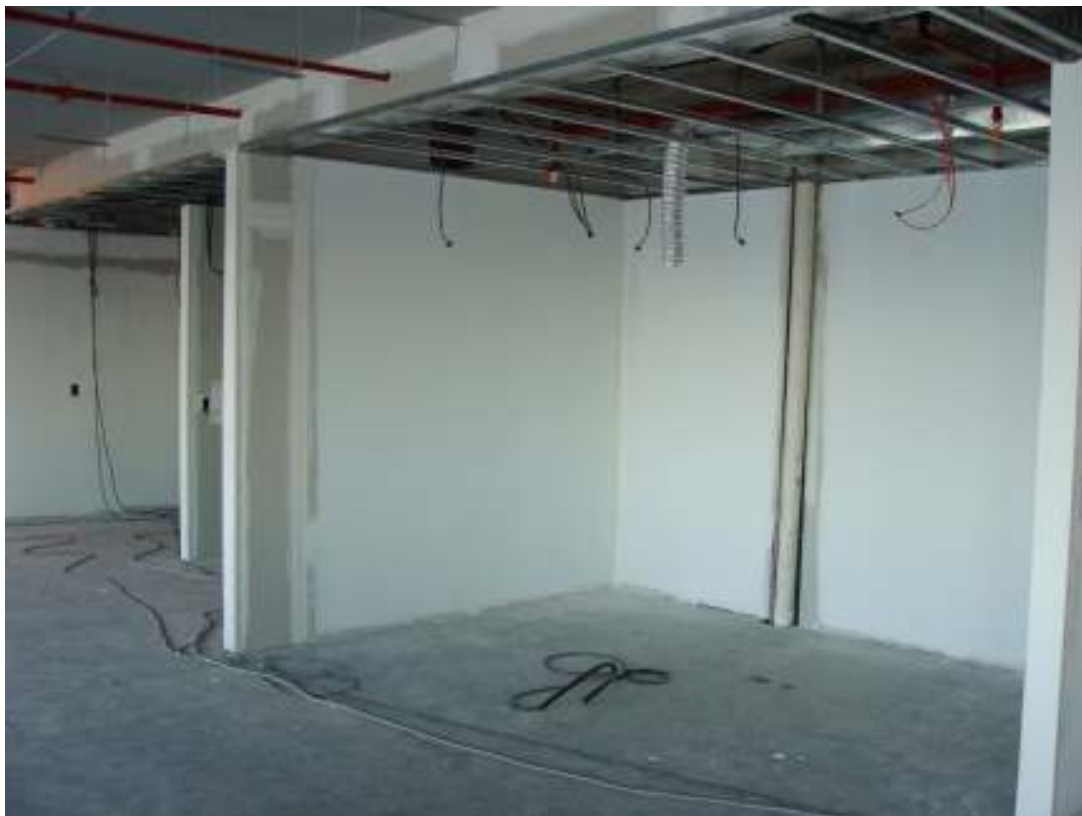
**Foto 10 – Salas:** VTabiques terminados. Conductos de renovación de aire terminados. Acometida hacia puestos terminada y bocas de iluminación previstas.

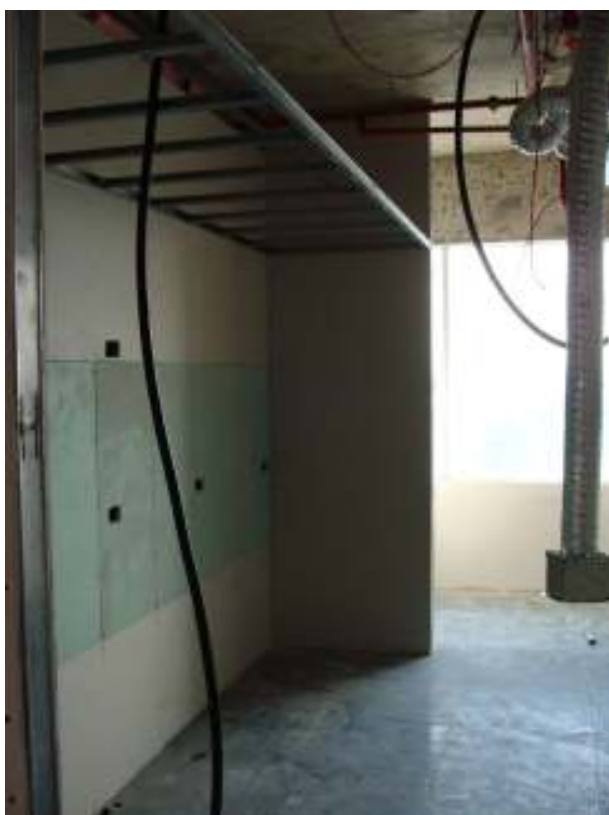
**Foto 11 – Sector cocina:** Canalizaciones y extracción terminados. Tabiques emplacados con tomas previstos.
