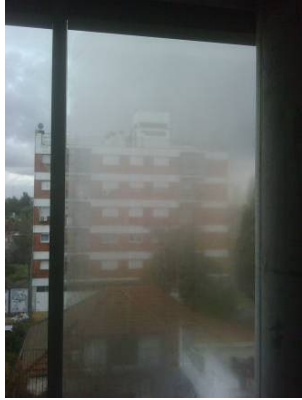
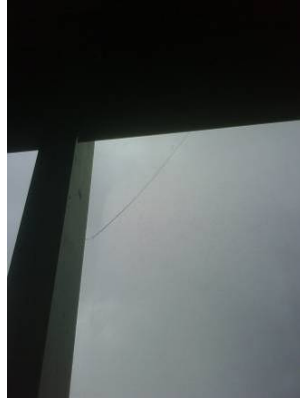
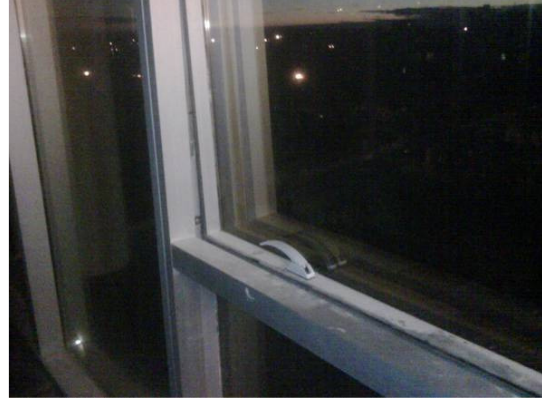
Vidrio Roto - Ajuste en ventanas - Salpicaduras de material cementicio en perfiles anodizados

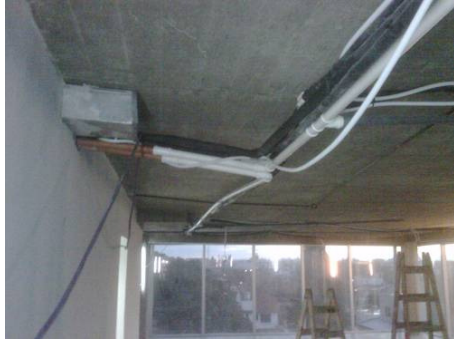
Cañerías de Drenaje de Aire Acondicionado en contra-pendiente, sin aislación térmica (pueden condensar). Es necesario encintar las aislaciones de las cañerías de cobre, cualquier pequeña fisura en la aislación es un problema de condensación. Y hay que mejorar la sujeción de los caños y dejar en posición las acometidas a la espera de los equipos.

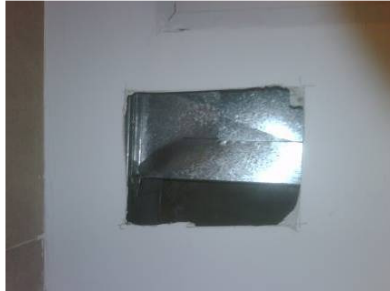
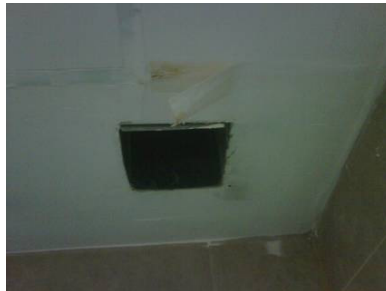
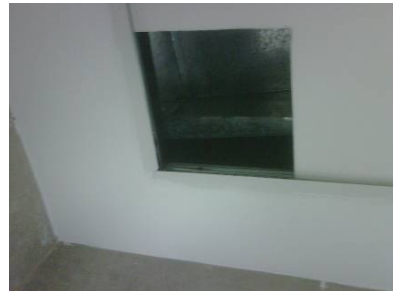
Faltan Rejas de Ventilación en Baños y Cocina y terminar de masillar y pintar cielorrasos

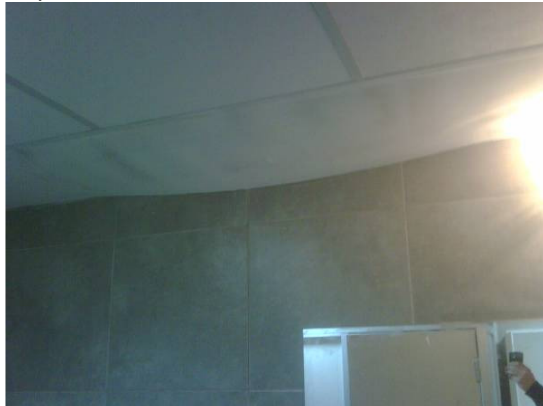
Reparación de Durlock en Cielorraso de Baño de Hombres. Se deformó por filtración de agua de P4

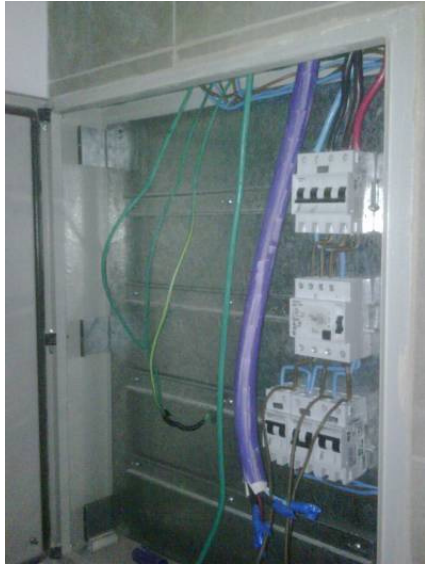
Estado actual de Tablero Eléctrico – Falta Instalación eléctrica de Inst de AºAº y hay que verificar la existencia de los alimentadores desde SS. Todas estas instalaciones las realizará el propietario del edificio.

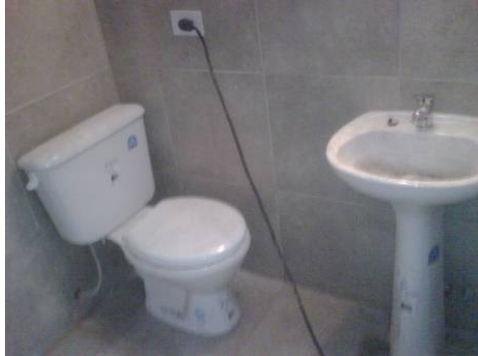
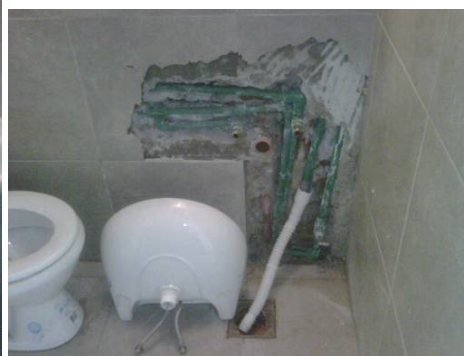
Baño de Discapacitados – Sin equipamiento para discapacitados (barrales, inodoro, lavatorio, espejo)

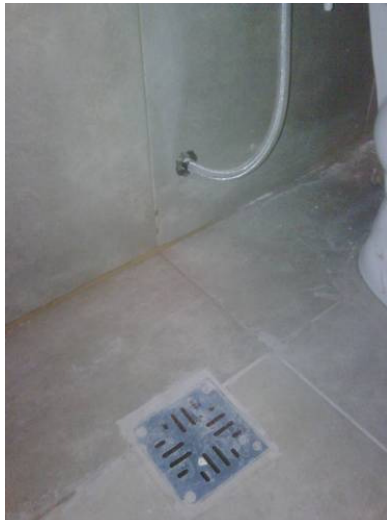
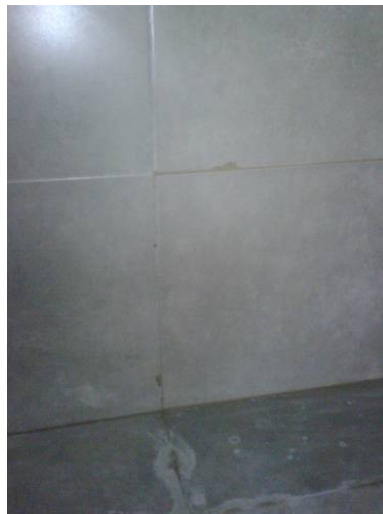
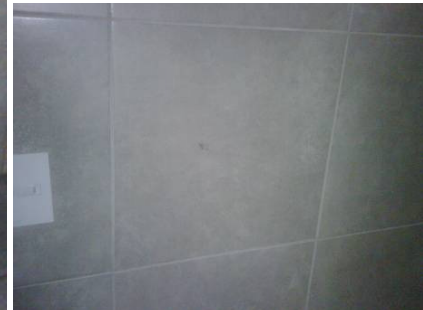
LLP en Reparación

Cerámicas cachadas

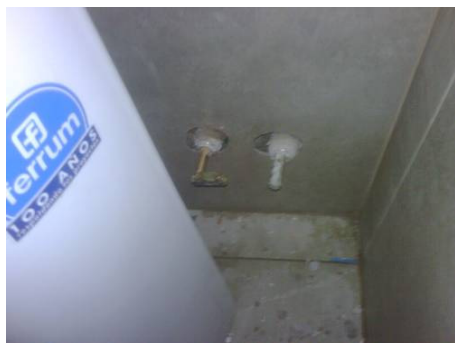
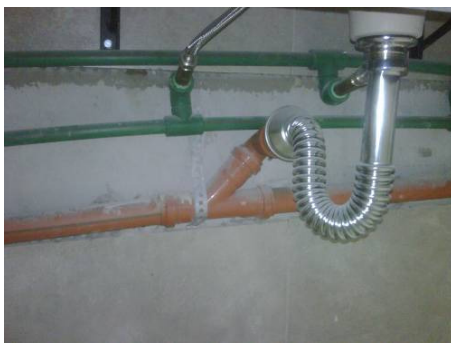
Bajo mesada de Baño de Damas

Faltan Campanas de Llaves de Paso  
Y rosetas de flexibles de artefactos

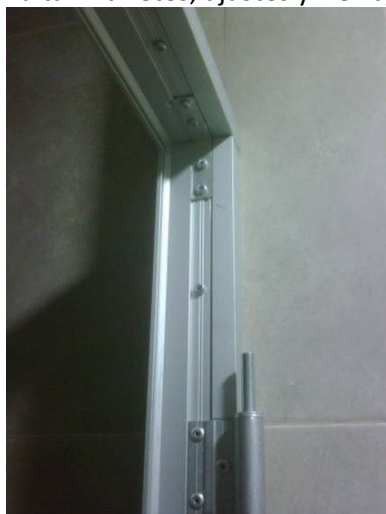
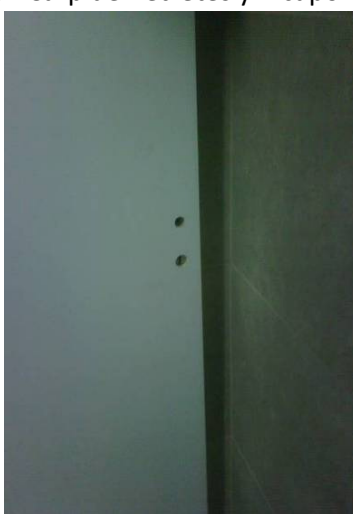
Faltan Burletes, ajustes y Herrajes en Carp de Retretes y Picaportes en Baños.

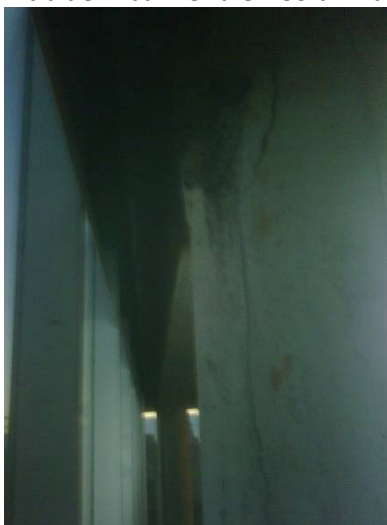
Trab de Albañilería en Columnas

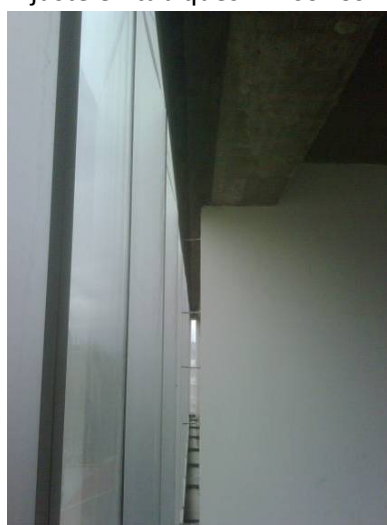
Ajuste en tabiques Divisorios

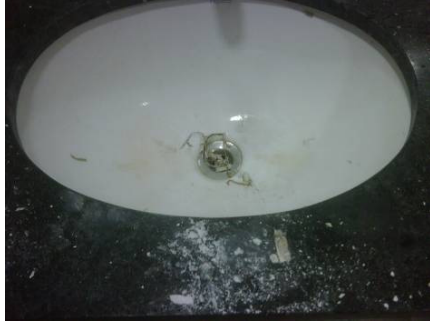
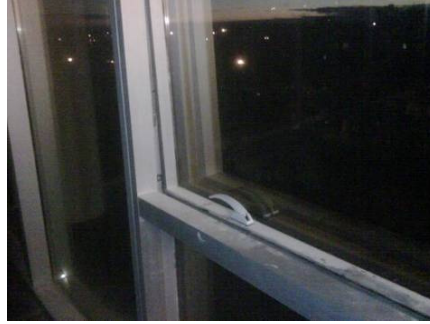
Revisar desagües algunos ahogados y limpieza final de obra (artefactos – cerámicas – carpinterías)
