**OBRA: MELI URUGUAY S.R.L. (MONTEVIDEO-URUGUAY)**  
**INFORME 23 DE ENERO DE 2013**

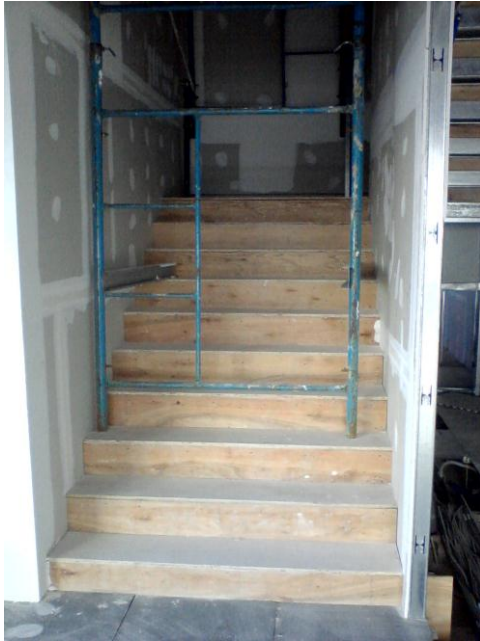
Escalera interna

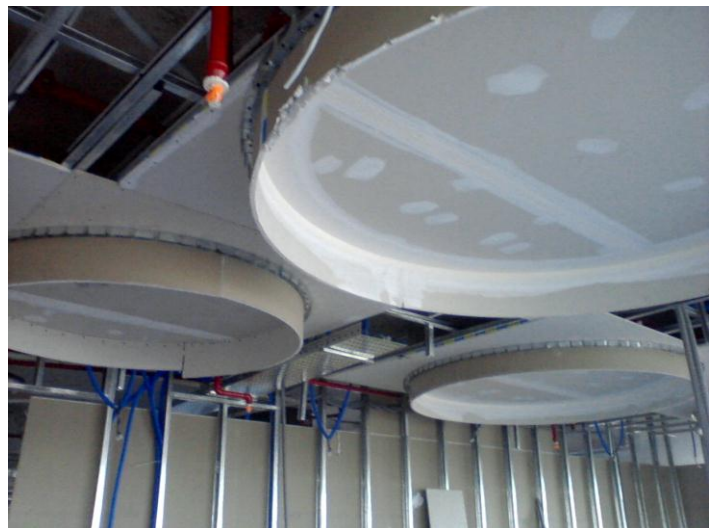
SUM: Cielorraso

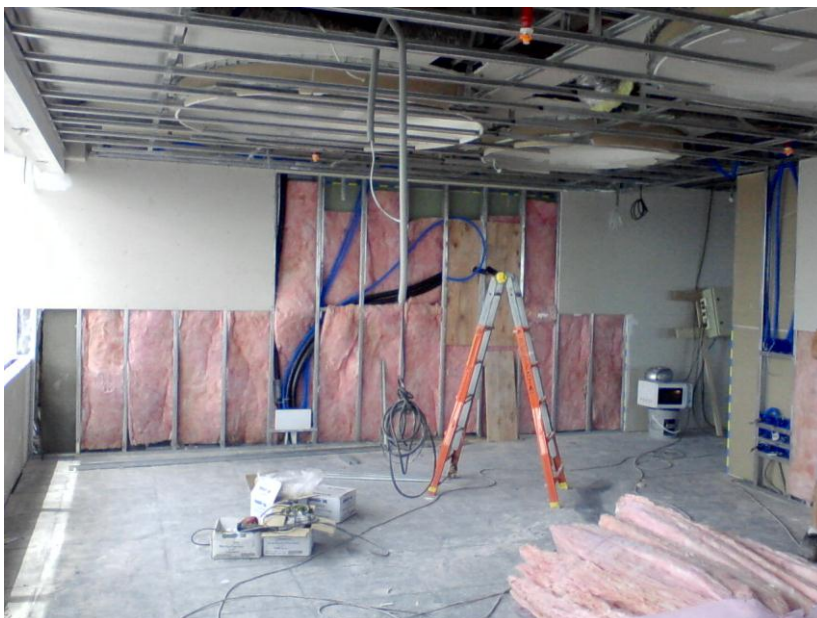
SUM: Tabiques  
Canalizaciones  
Aislaciones  
Cielorraso

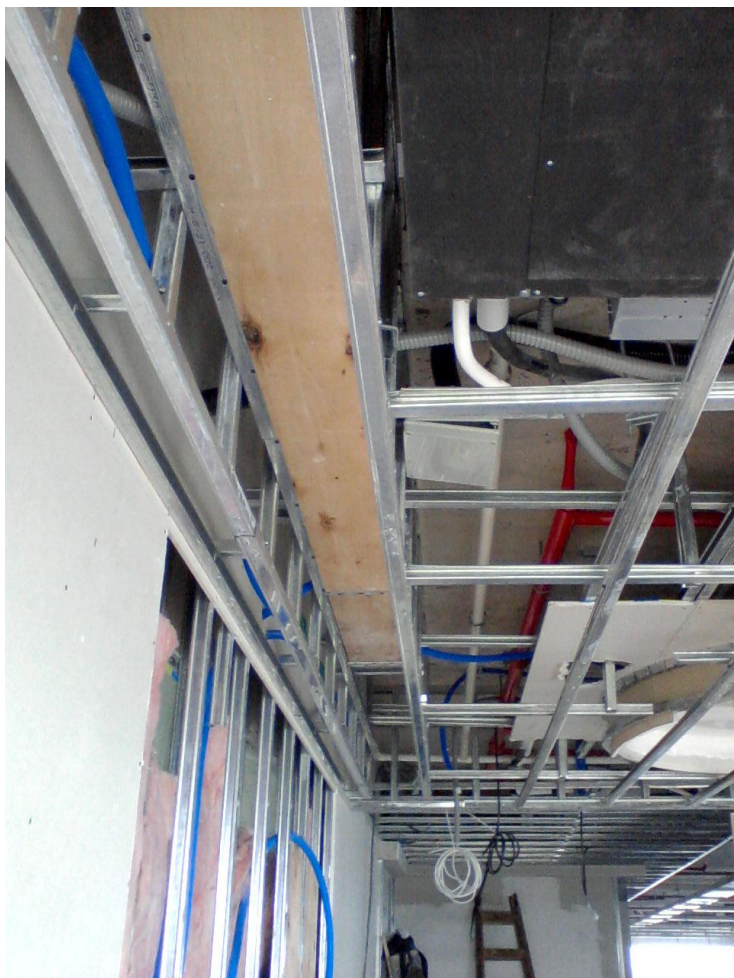
Refuerzo de estructura para  
Instalaciones Multimedia

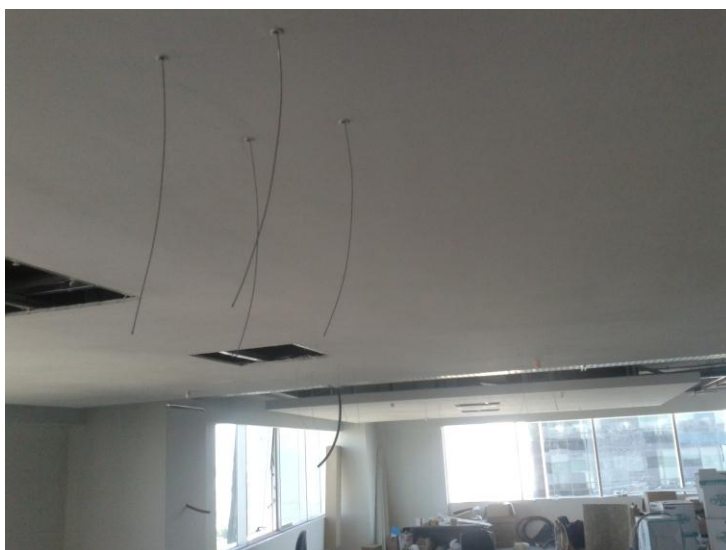
Pastillas de cielorraso con lingas  
de espera para luminarias

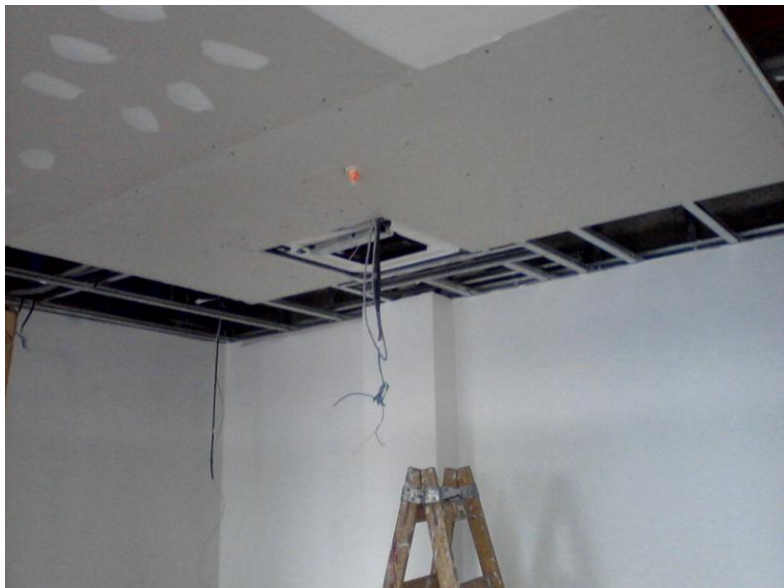
Emplacado de cielorraso en  
Salas de Reuniones

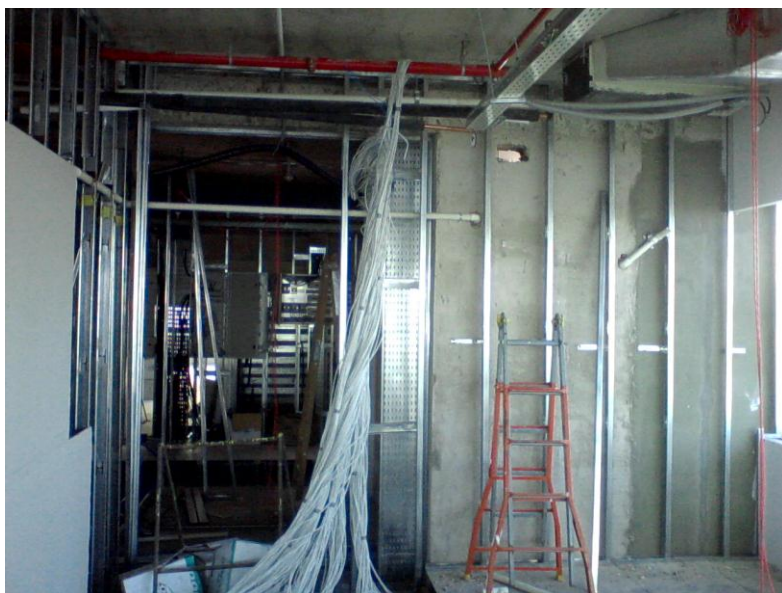
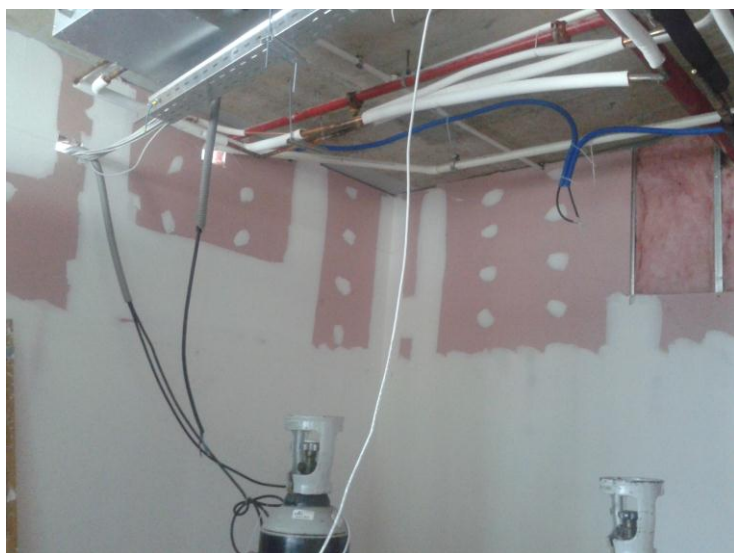
Comienzo de trabajos  
Adicional 1

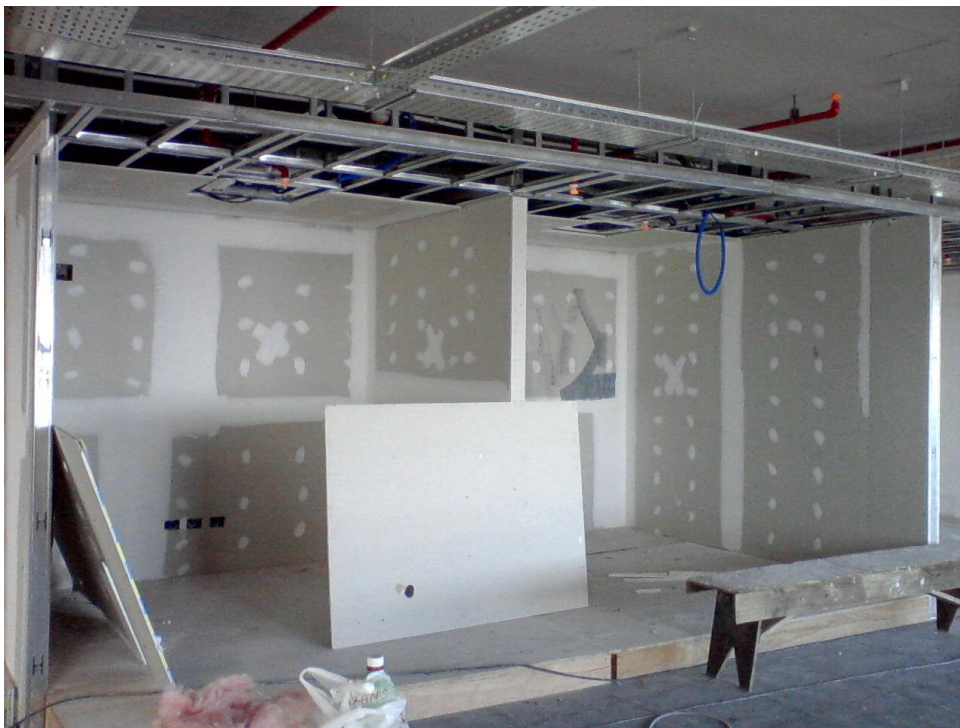
Phone Booth:

Estructura de tarimas  
Emplacado de tabiques  
Emplacado de cielorraso
