**NISSAN ARGENTINA S.A.**

Obra: Nuevas Oficinas, Av. Libertador 390

## **INFORME PRELIMINAR**

## **RELEVAMIENTO FOTOGRAFICO ANEXO 1**

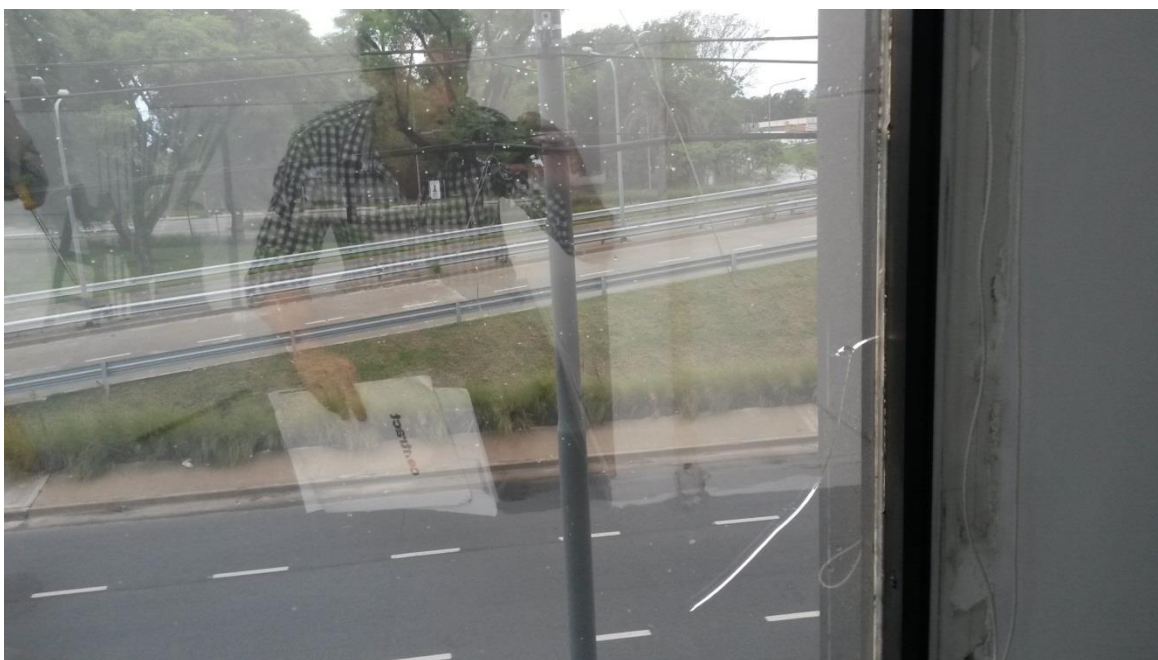
### **Foto 1**

Vidrio de la fachada hacia Av. Libertador rajado. El frente vidriado es laminado y esta rajado del lado de afuera.

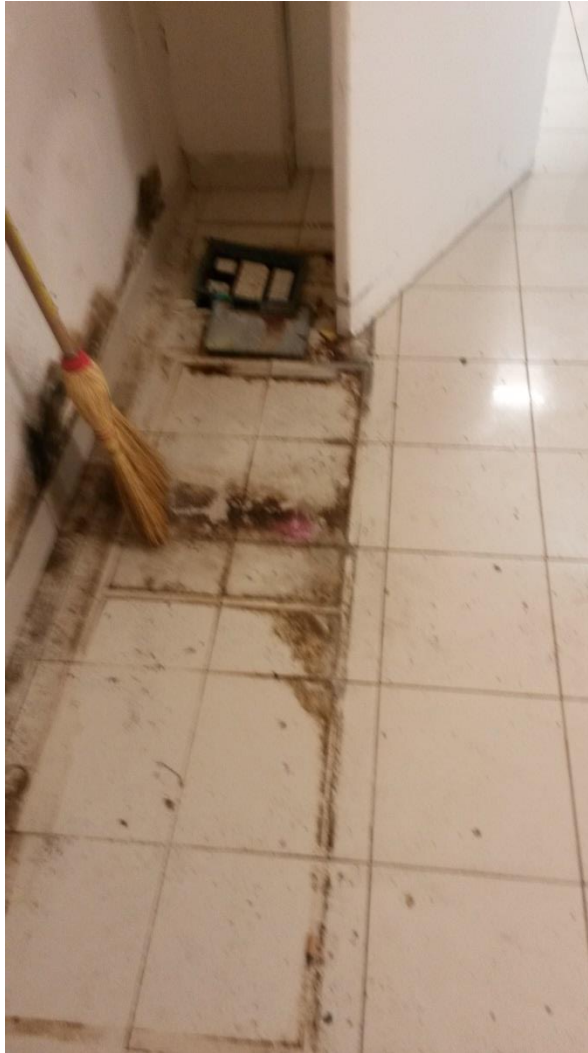
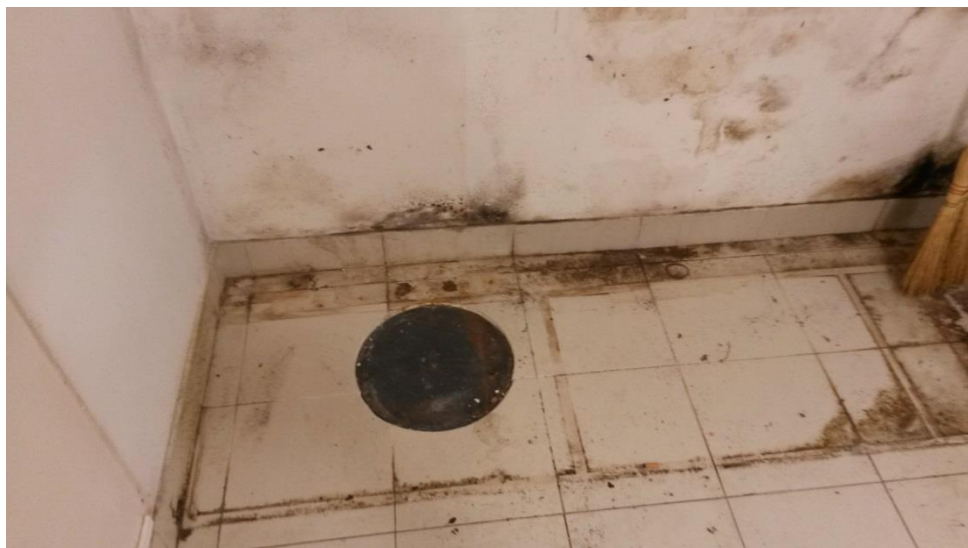
**Foto 2 a-b**

Piso de coffee manchado y sin tapas de caja ackerman y tapa de piso ducto

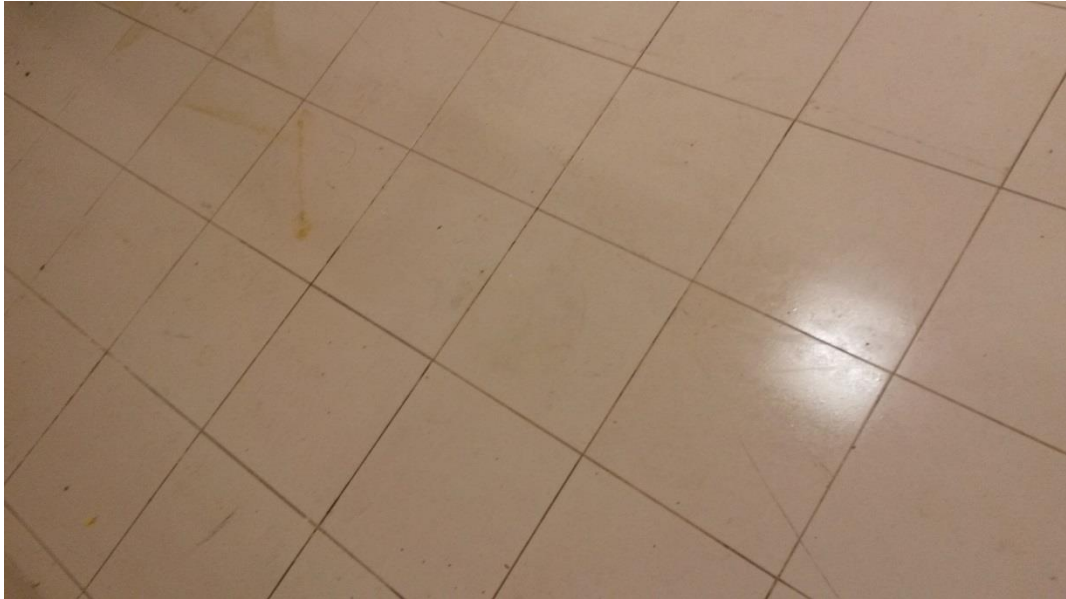
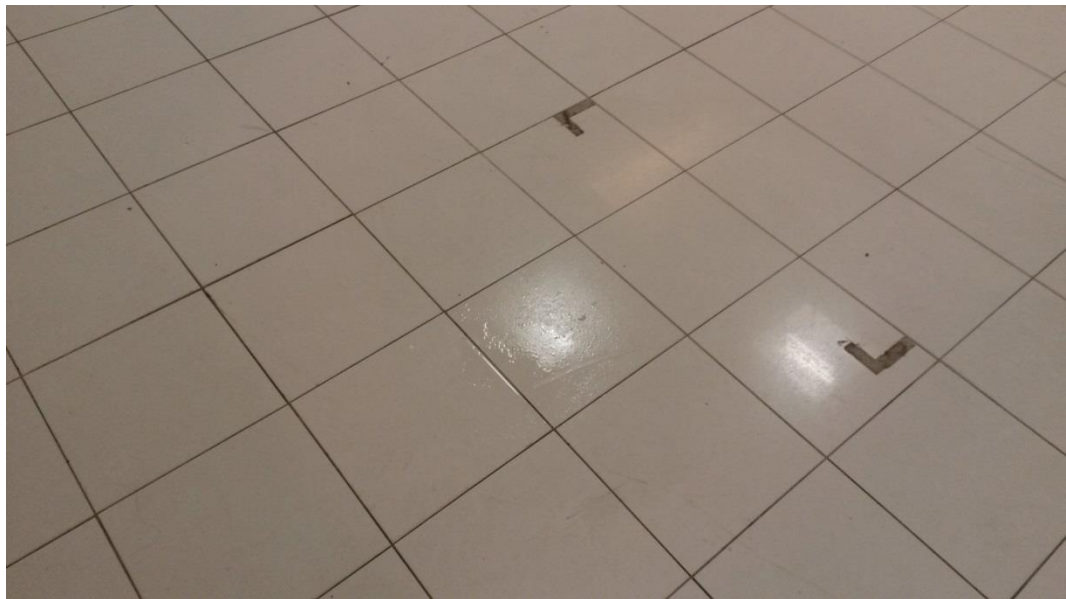
**Foto 3 a-b**

Manchas de agua en el piso del comedor debido a filtraciones

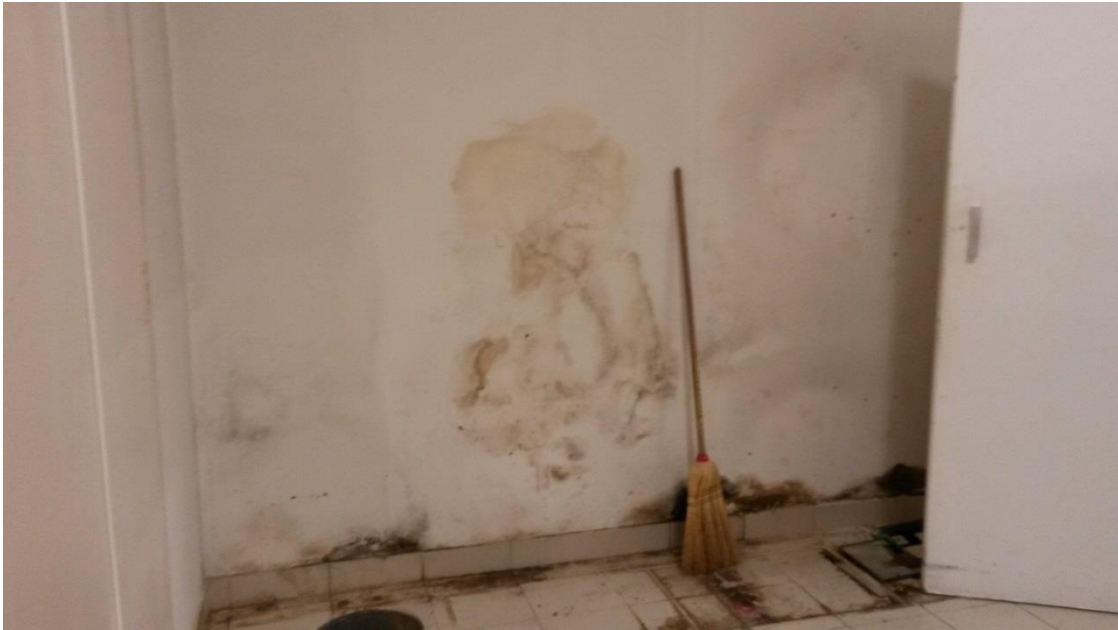
**Foto 4**

Mancha de humedad en pared del coffee

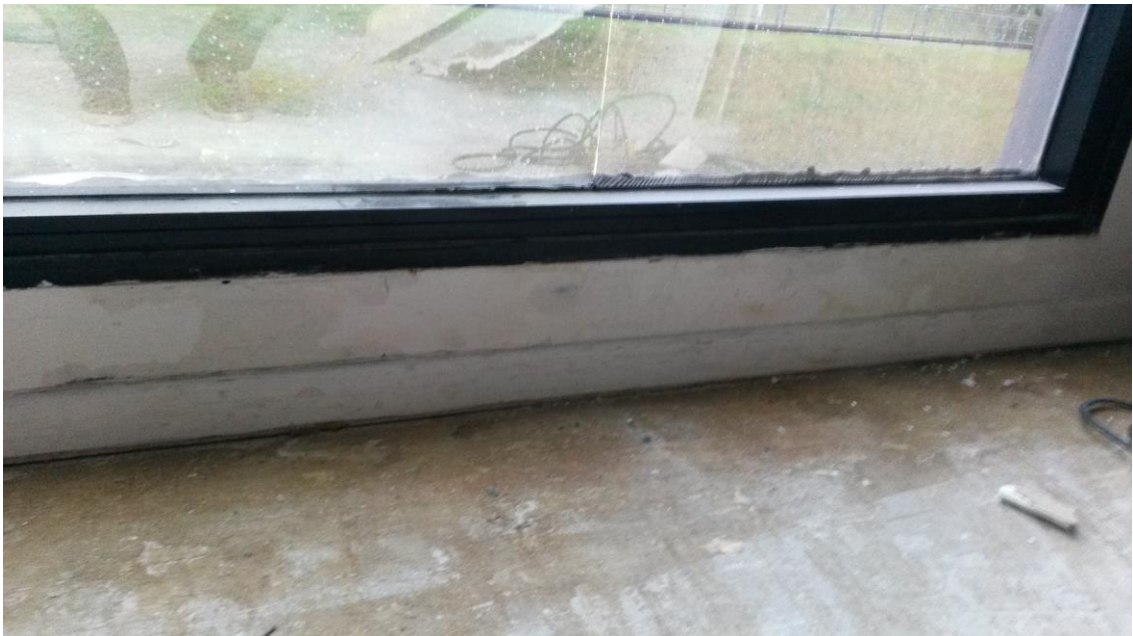
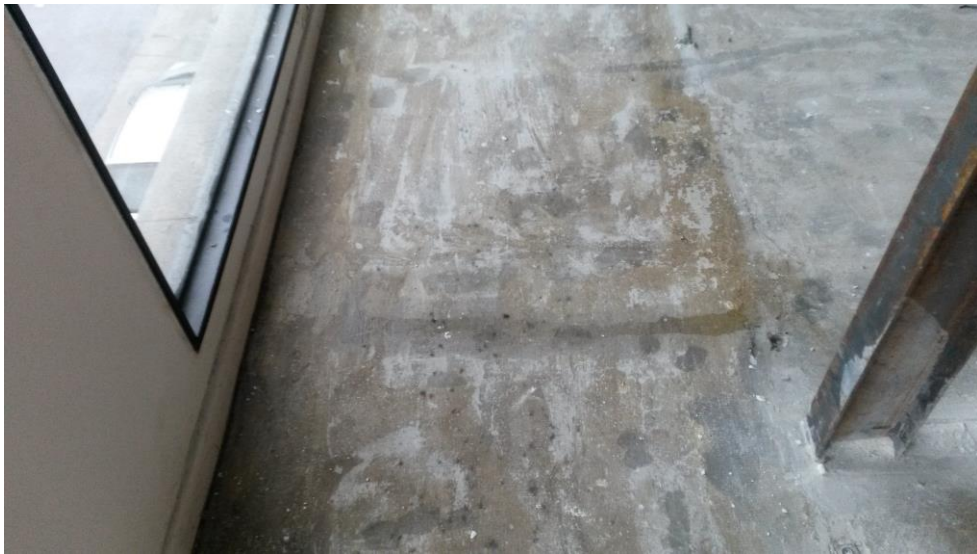
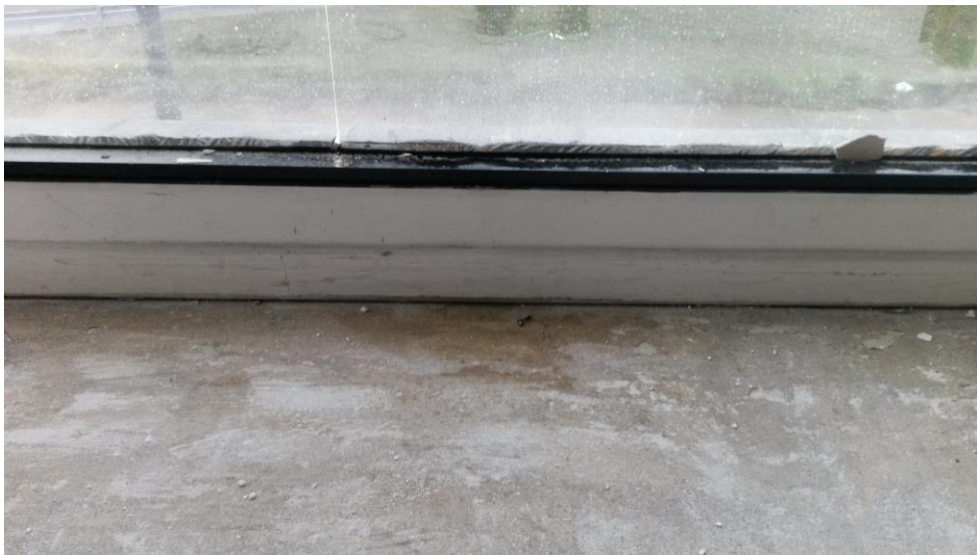
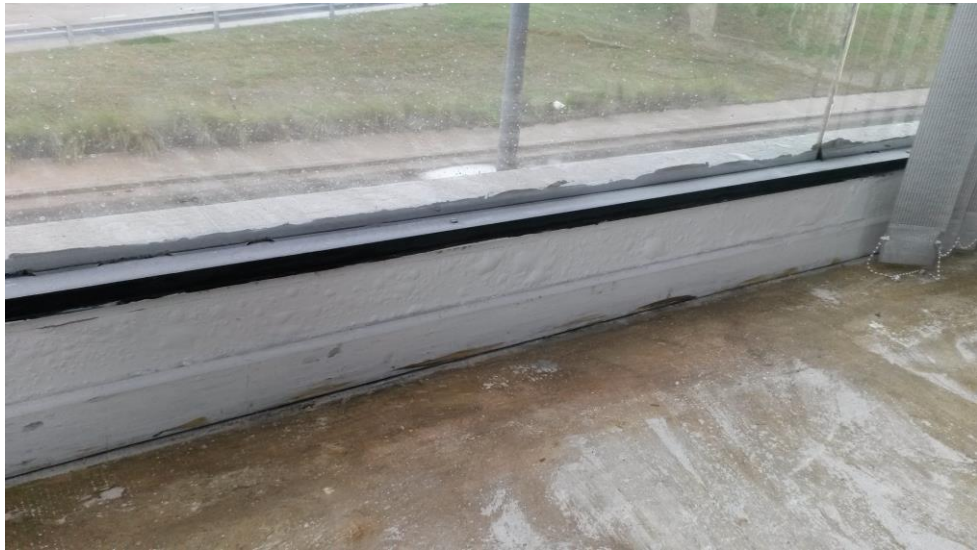
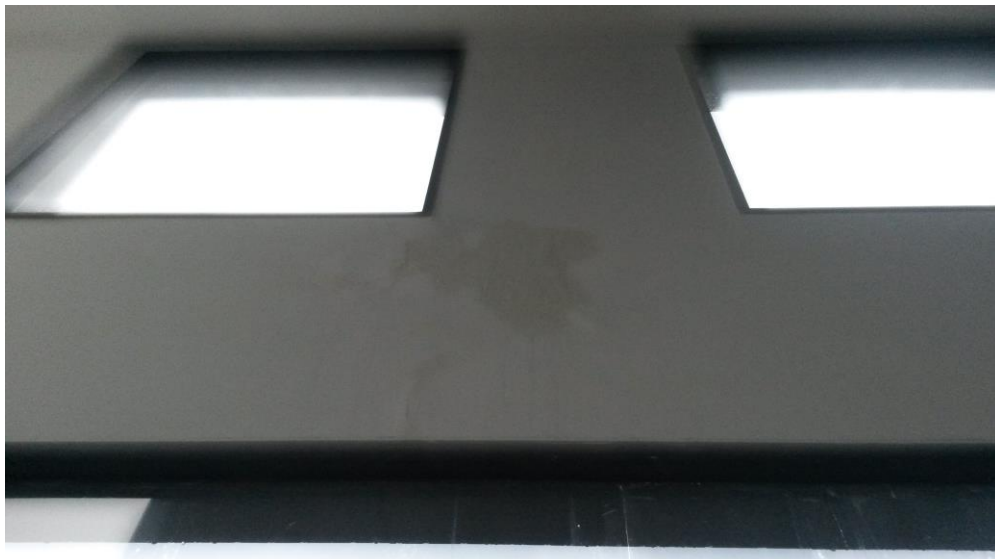
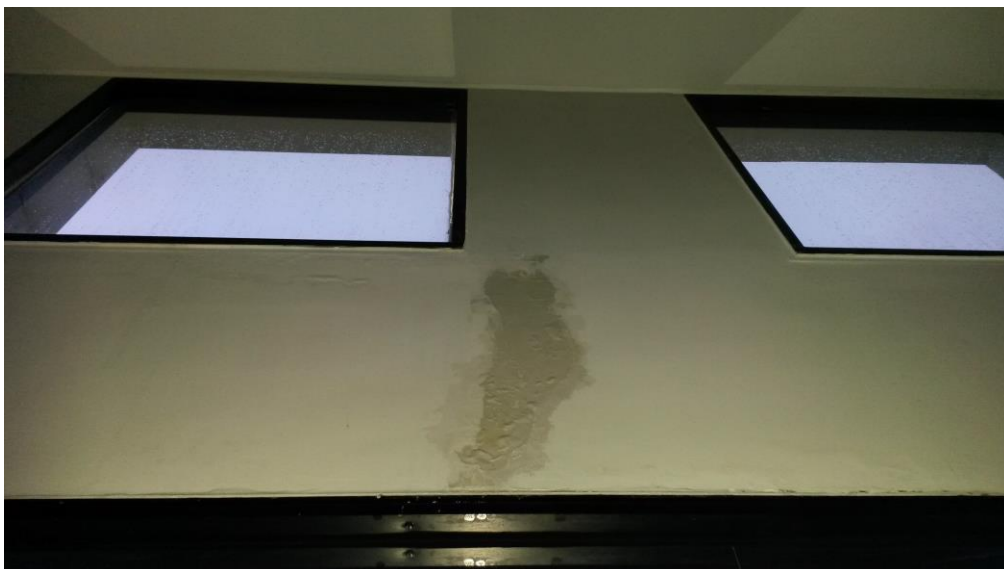
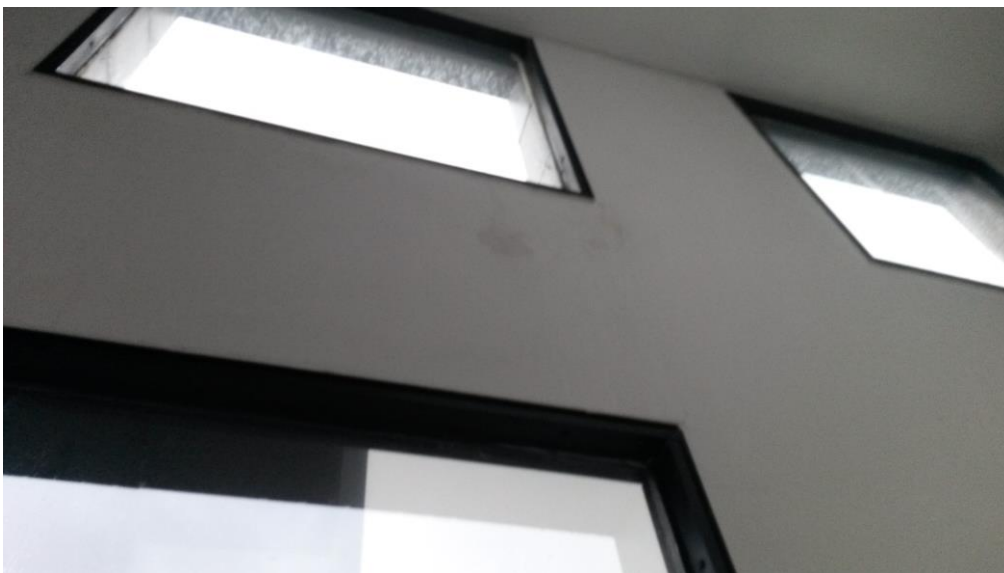
**Foto 5 a,b,c,d,e,f,g**

Filtraciones en carpinterías de la fachada sobre av. Libertador

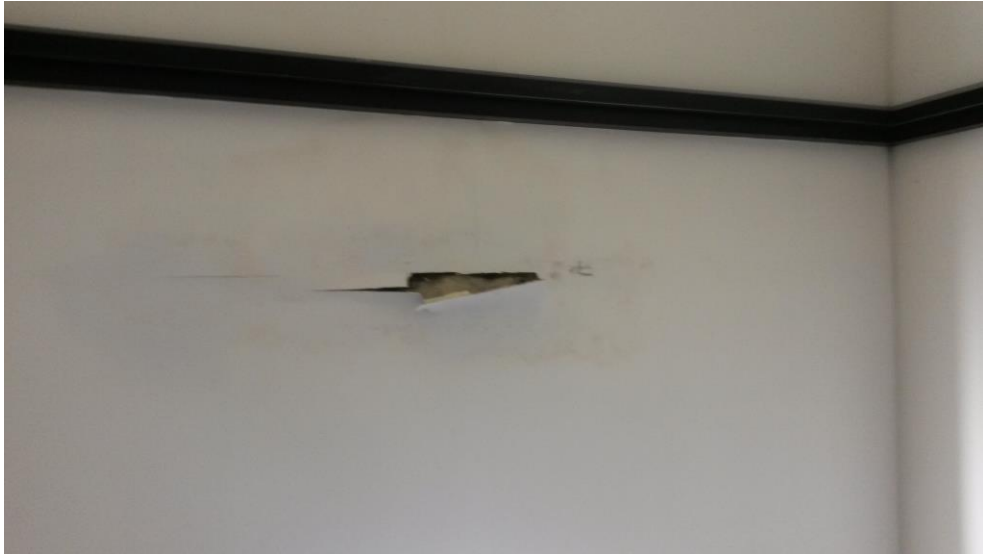
**Foto 6**

Filtraciones en cielorraso hall entrada comedor
