**NISSAN ARGENTINA S.A.**

Obra: Nuevas Oficinas, Av. Libertador 390

**INFORME DE OBRA**

**INFORME FOTOGRAFICO FILTRACIONES ANEXO 1**

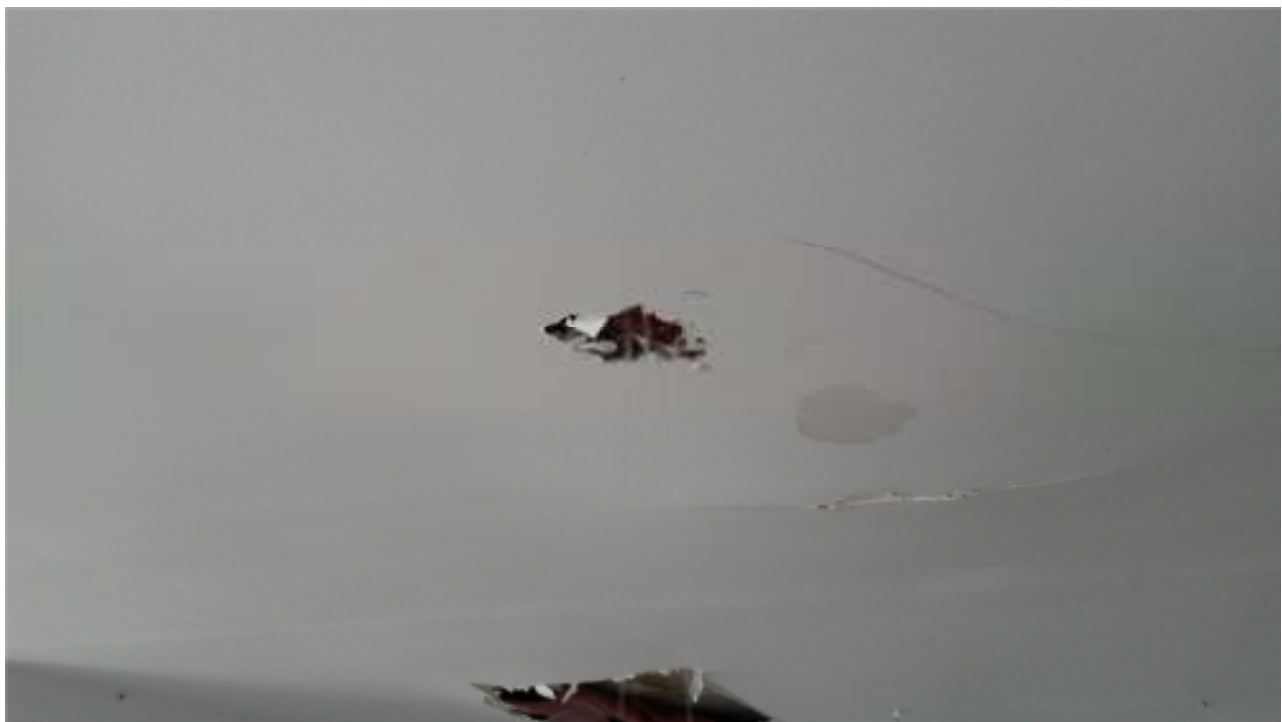
**Foto 1**

Ingreso de agua en cielorraso del entrepiso.

Ingreso de agua y cielorraso dañado en cielorraso entrepiso.

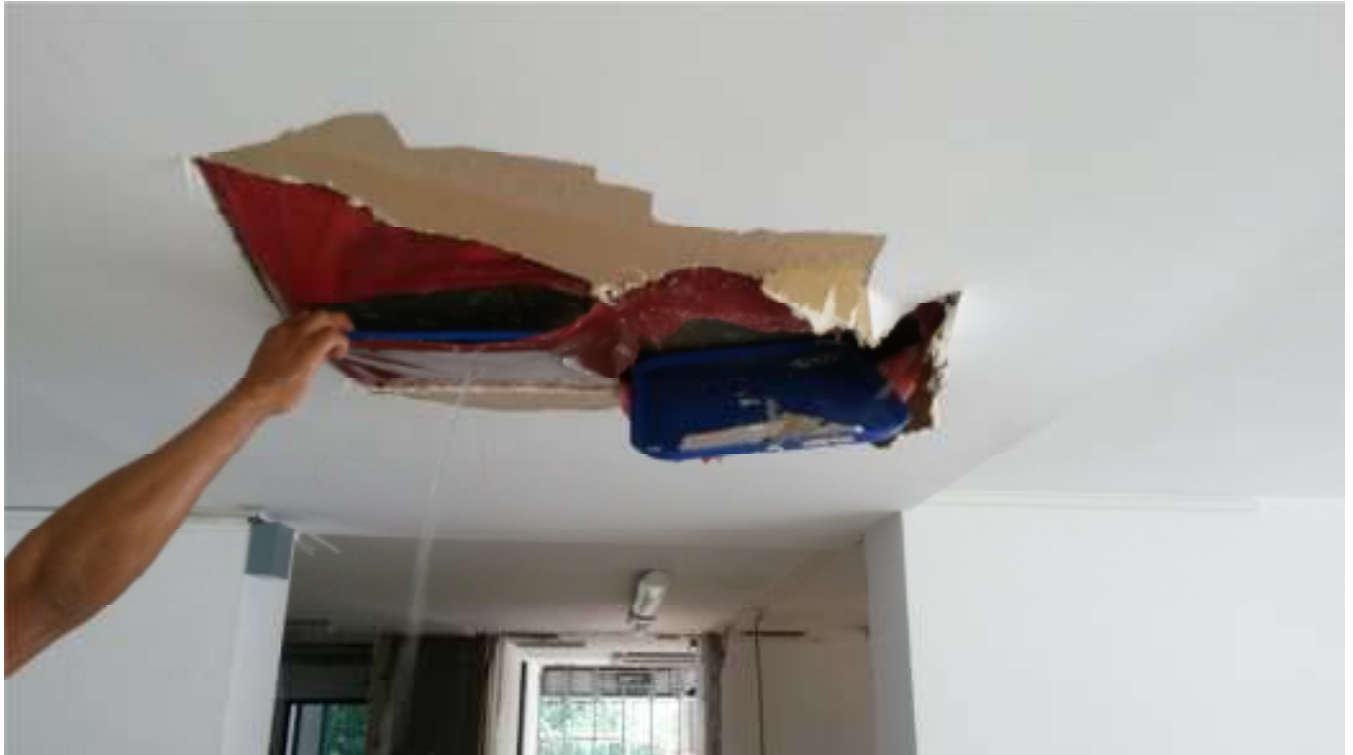
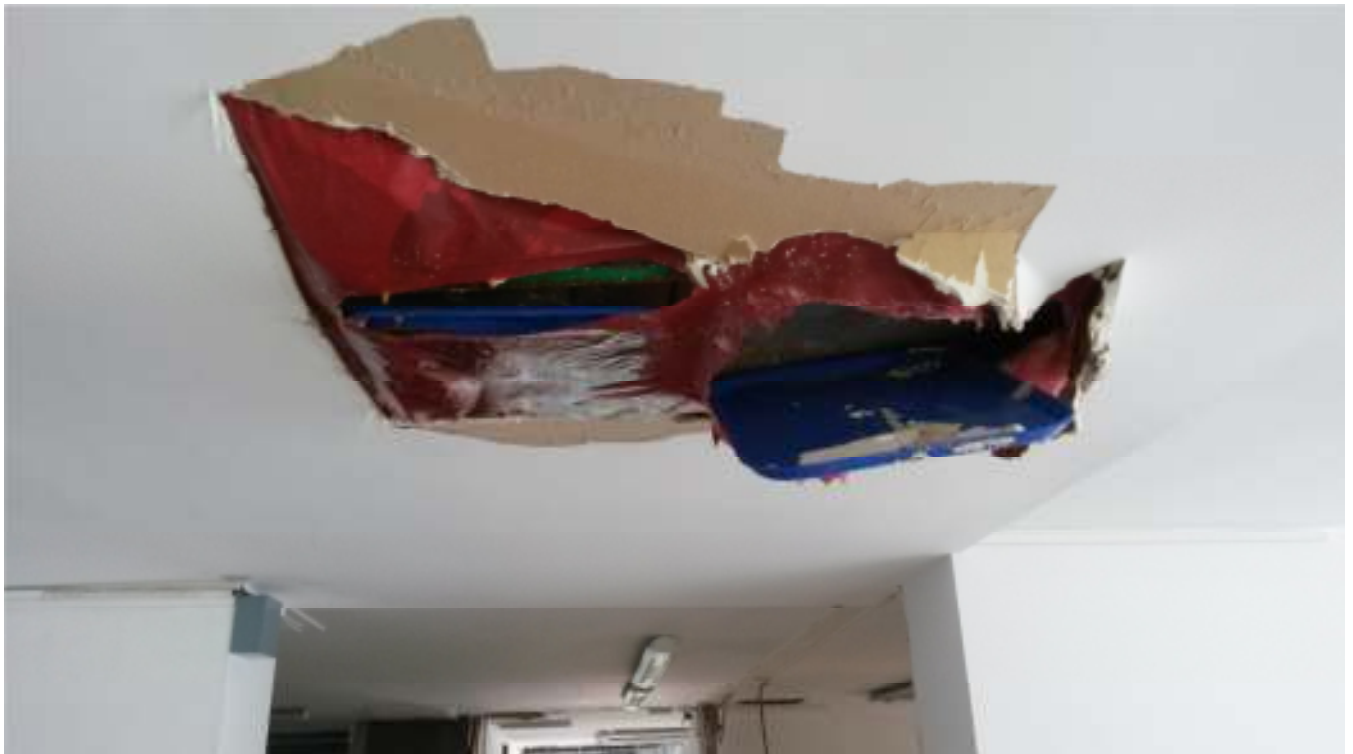
**Foto 2 a,b**

Se observa Nylon y bandejas para contener el agua y no dañar el cielorraso de durlock; ocultando las filtraciones que presenta la losa.

La resolución más llamativa es la ejecutada con bandejas plásticas y nylon que contenía el agua en el cielorraso del primer piso sin tener desague alguno.

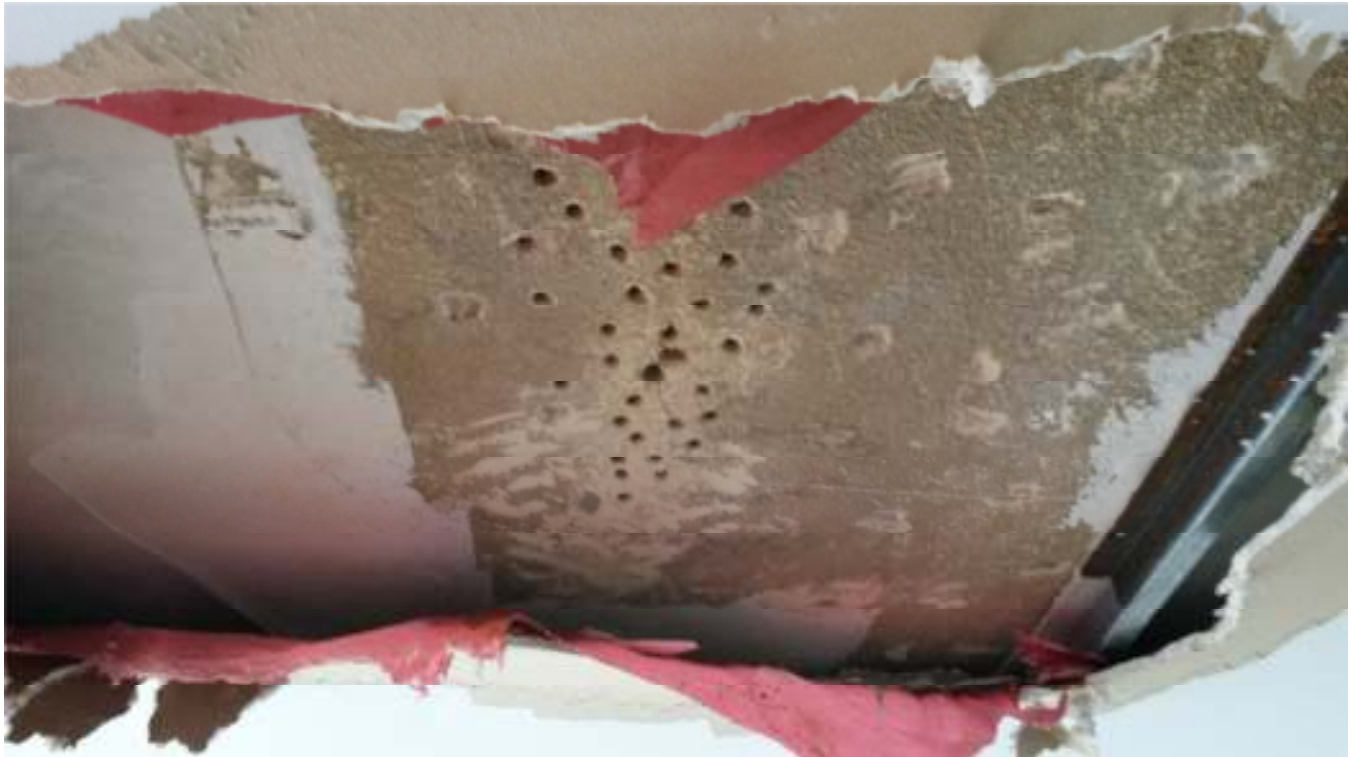
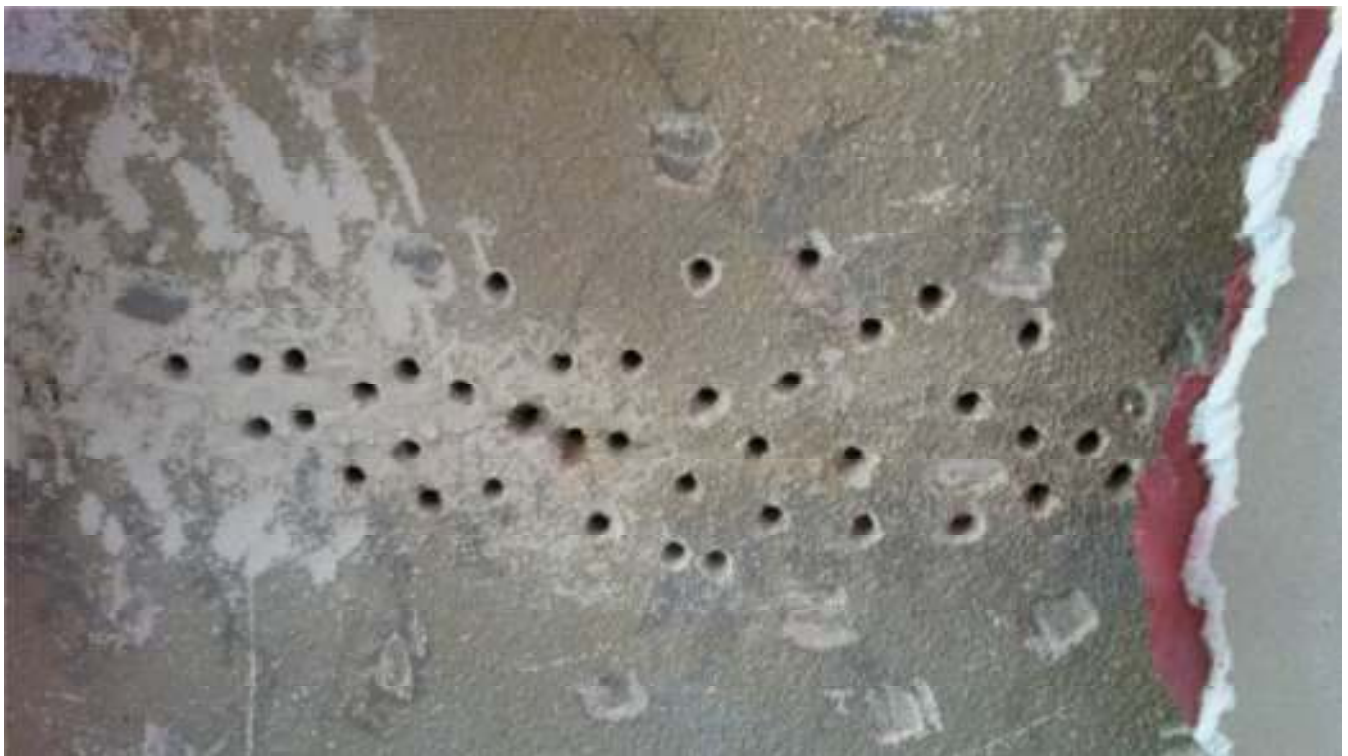
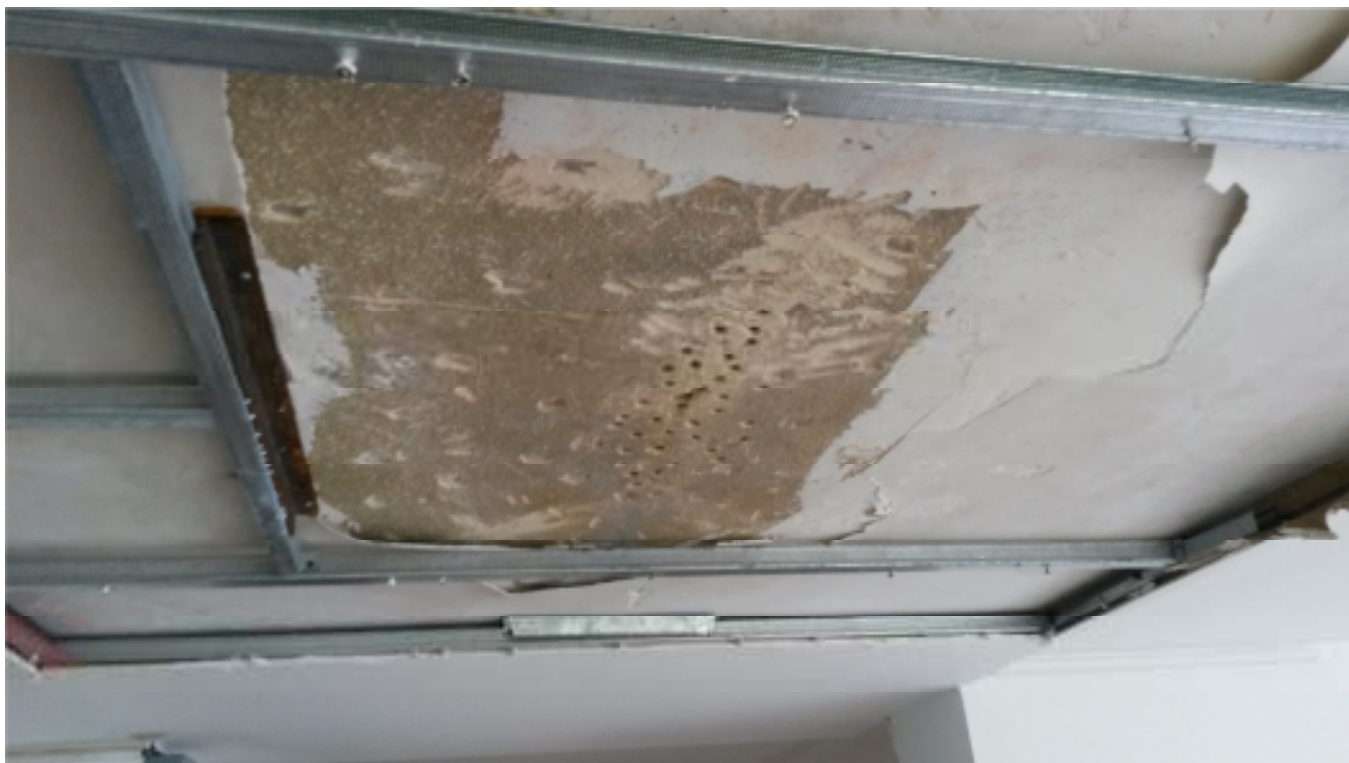
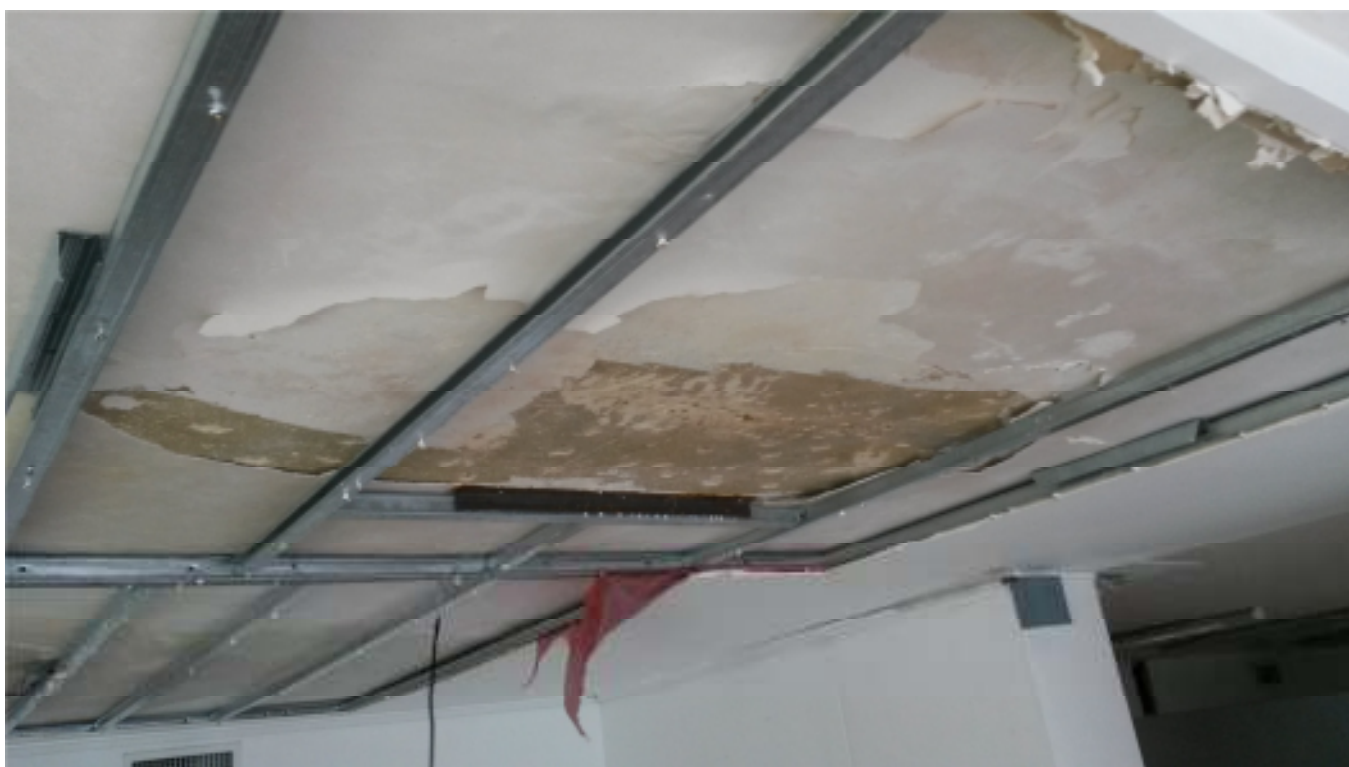
**Foto 3 a,b,c,d**

Se observa la losa con orificios por donde ingresa el agua.

En el informe realizado el día 11 de febrero y el presente anexo del día de hoy, 12 de febrero, se observan claramente los problemas de filtraciones que presenta la losa de la terraza, constatando que dichas filtraciones datan de largo tiempo. Estas se producen a través de orificios en la losa, conductos mal impermeabilizados, estancamientos de agua, conductos con pendiente incorrecta y parches en la membrana.

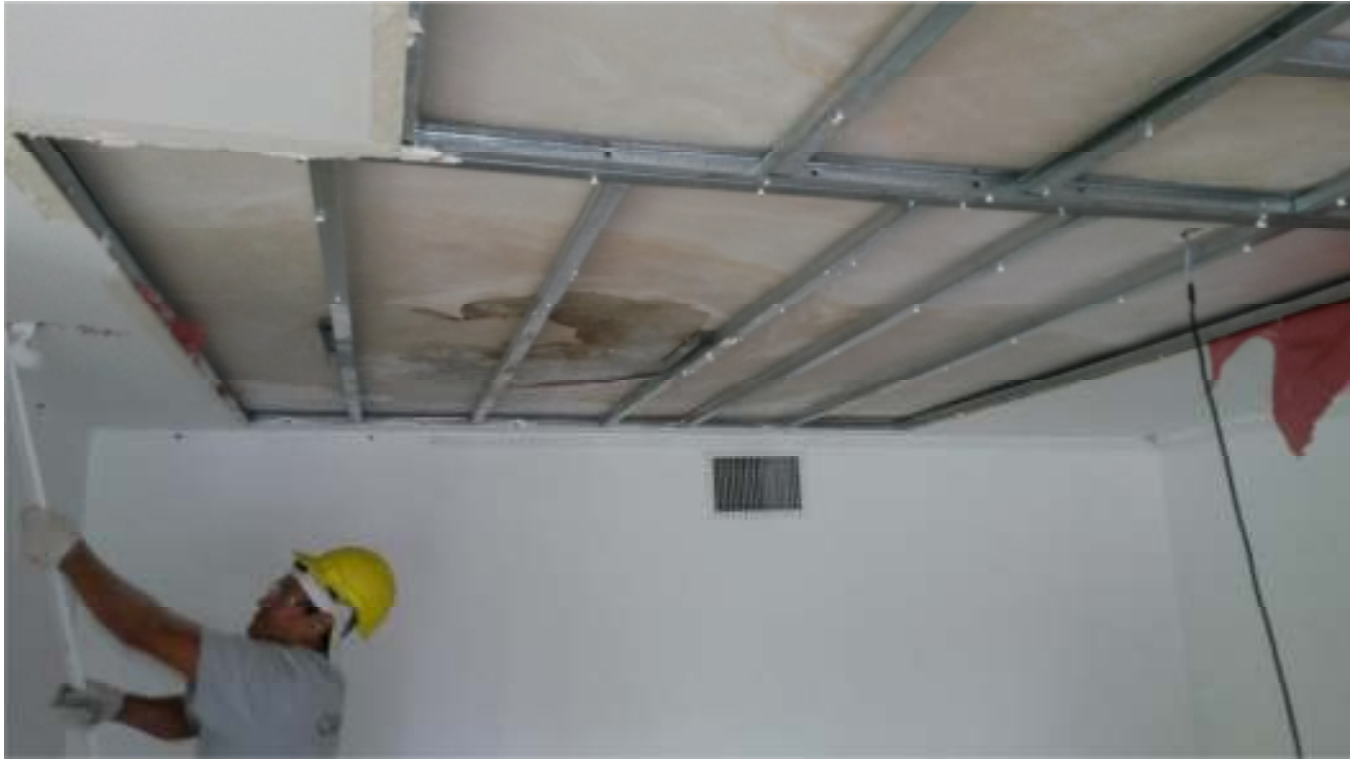
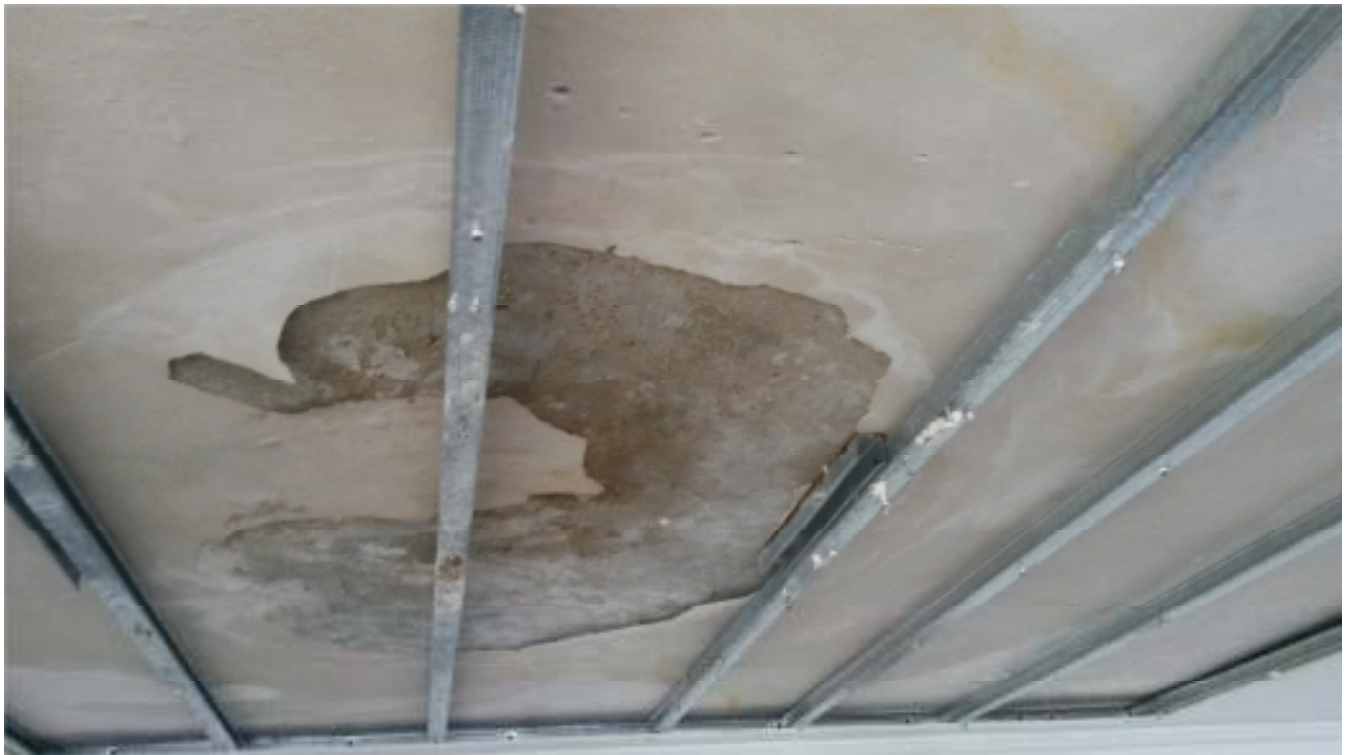
**Foto 4 a,b**

Se observa otro sector de la losa por donde ingresa el agua. Pese a no tener orificios como en el otro sector se ven claramente las manchas de ingreso de humedad y el recubrimiento de yeso deteriorado.
