**NISSAN ARGENTINA S.A.**

Obra: Nuevas Oficinas, Av. Libertador 390

## **INFORME PRELIMINAR**

## **INFORME FILTRACIONES ANEXO 2**

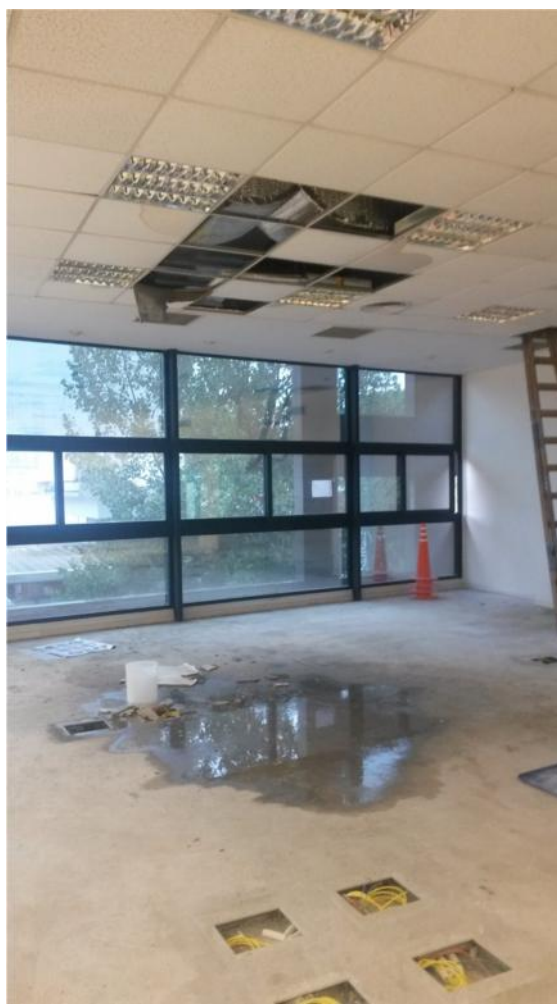
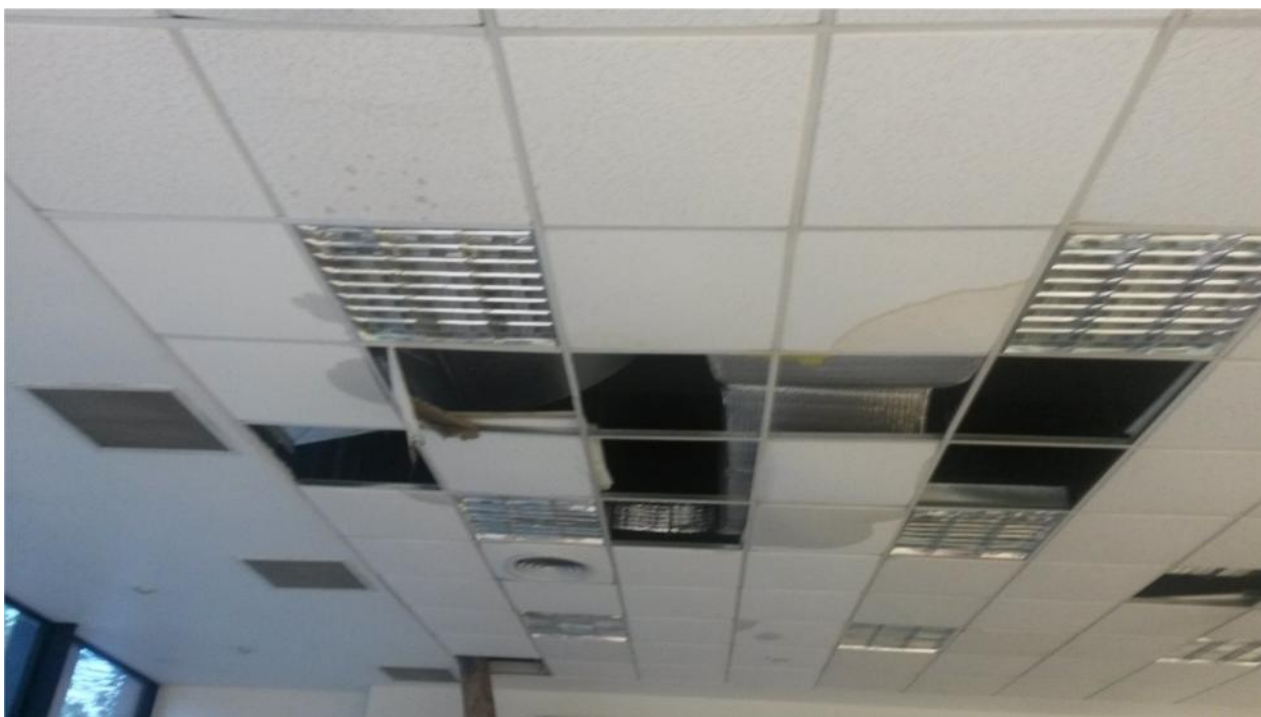
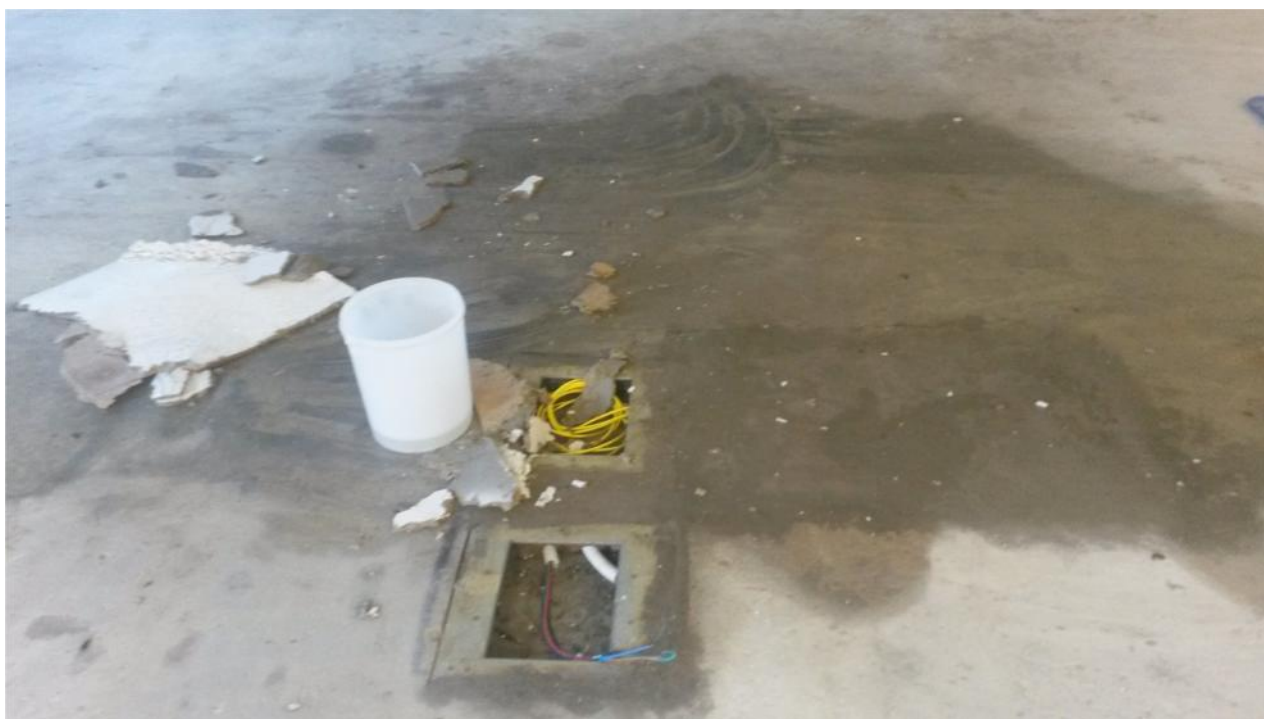
### **Foto 1 a,b,c**

Ingreso de gran cantidad de agua en el Open Space – Esto provocó el daño de placas en cielorraso y de artefactos de iluminación provocando cortos en el circuito de iluminación. En las imágenes también se ven cables de UTP y de tensión por piso mojados pudiendo provocar daños en estos.

Teniendo en cuenta lo registrado en este informe recomendamos no continuar con las tareas de durlock, pintura, alfombra y electricidad en los lugares afectados. Una nueva lluvia podría volver a dañar todo lo construido hasta el momento. Es conveniente terminar los trabajos de impermeabilización en la terraza para poder continuar con el transcurso normal de la obra.

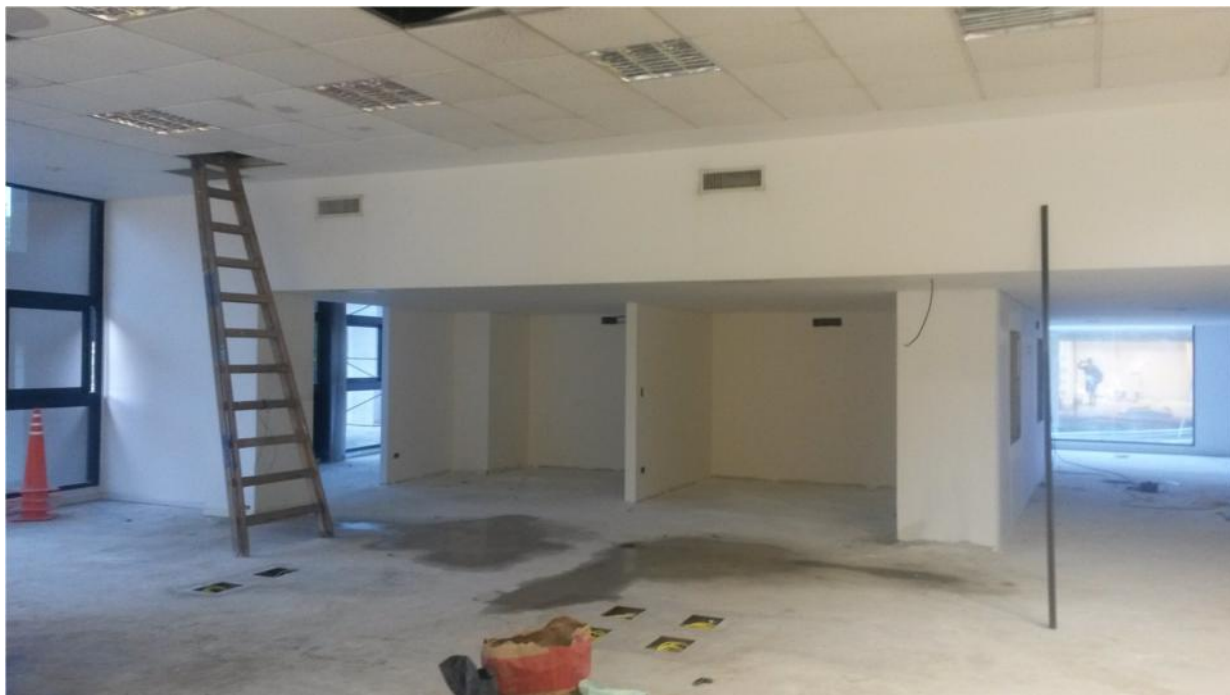
**Foto 2**

Ingreso de gran cantidad de agua por los conductos de aire acondicionado en el Open Space.

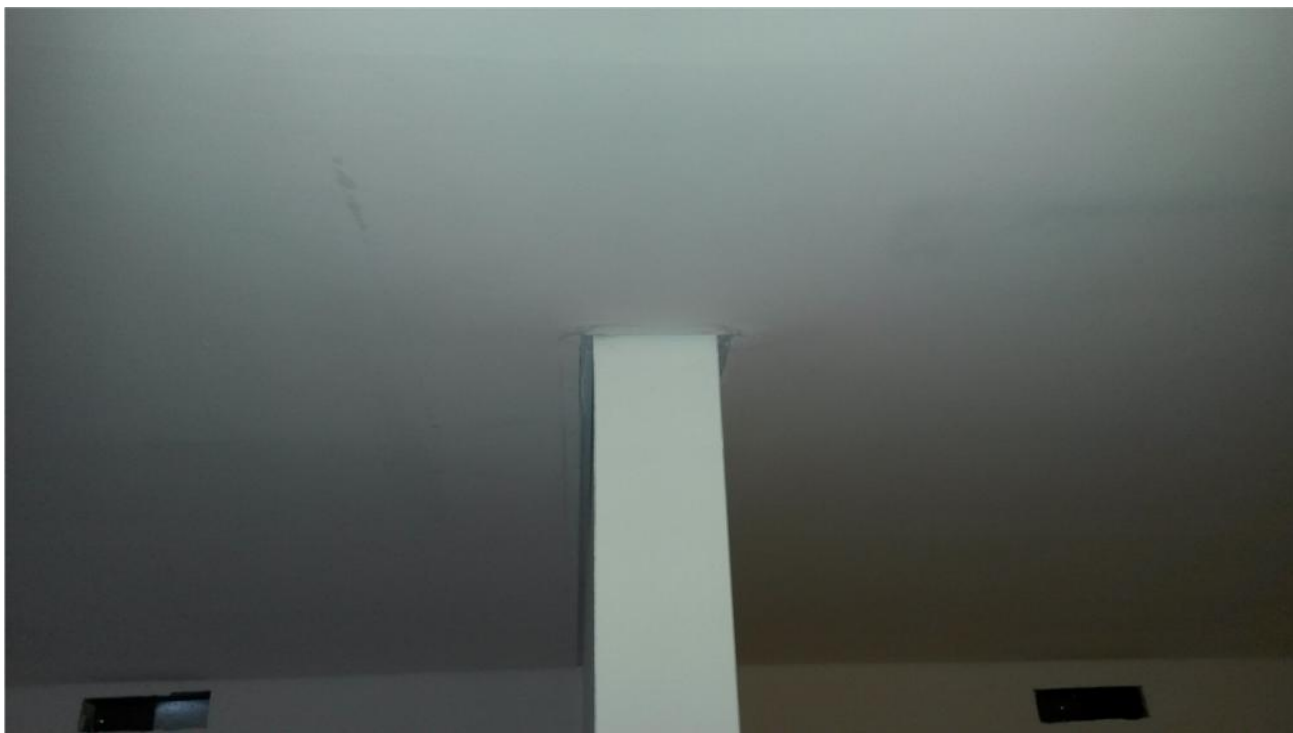
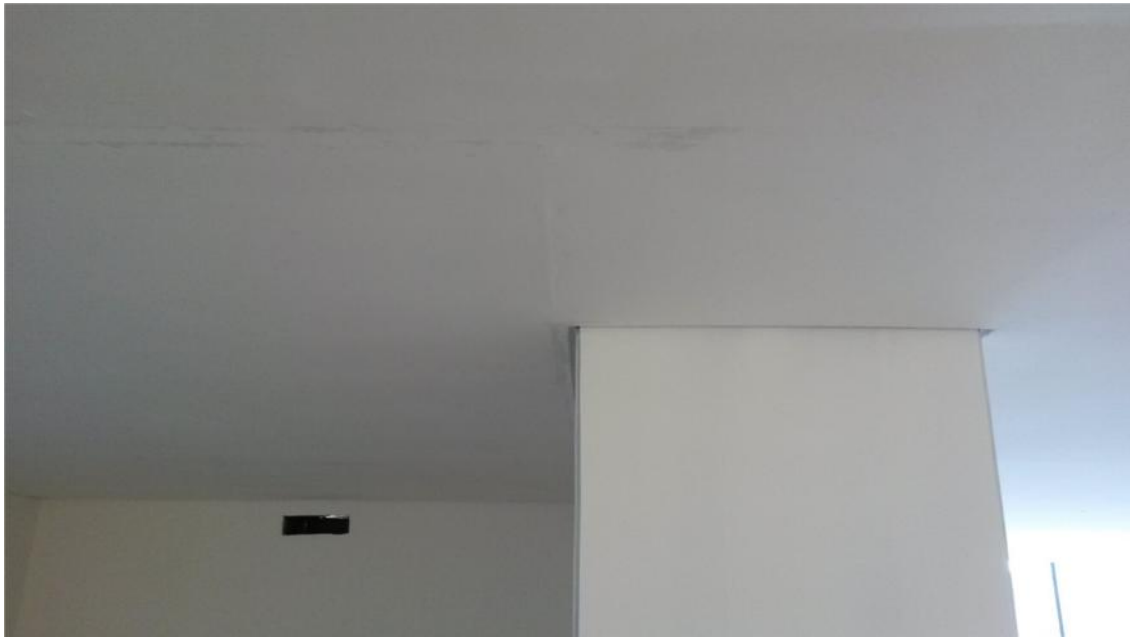
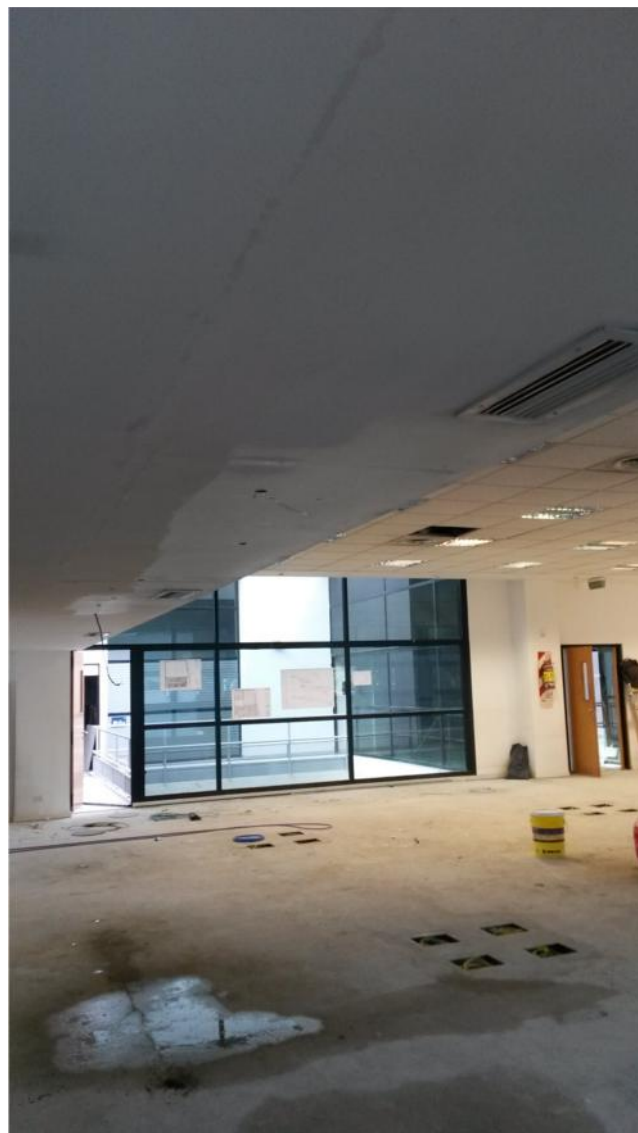
**Foto 3 a,b,c**

Debido al ingreso de agua por los conductos de la anterior imagen, se dañó el cielorraso continuo de durlock que ya se había enduido, lijado y con una primer mano de pintura. También se han mojado parte de los circuitos de iluminación nuevos pudiendo provocar cortes en el futuro. Se deberá rehacer los sectores donde el cielorraso se ha visto afectado.

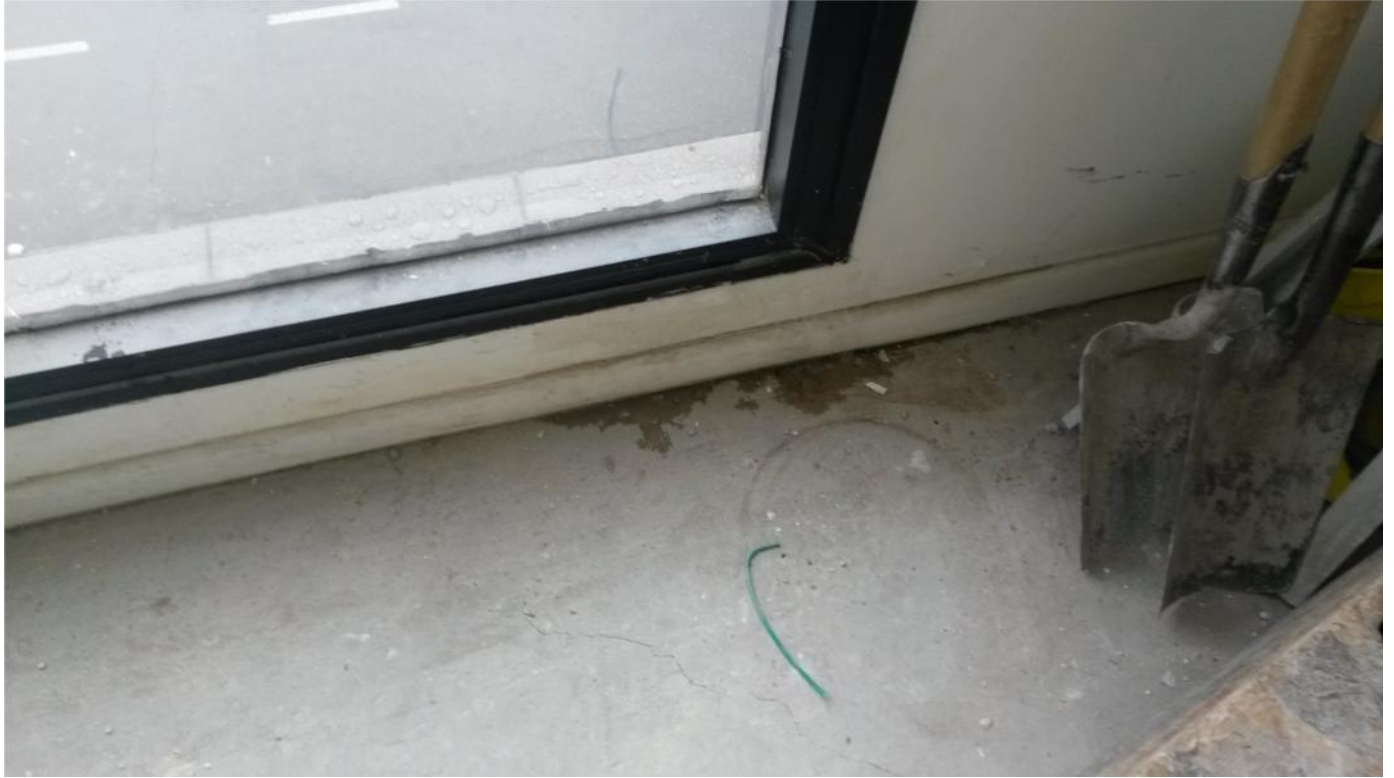
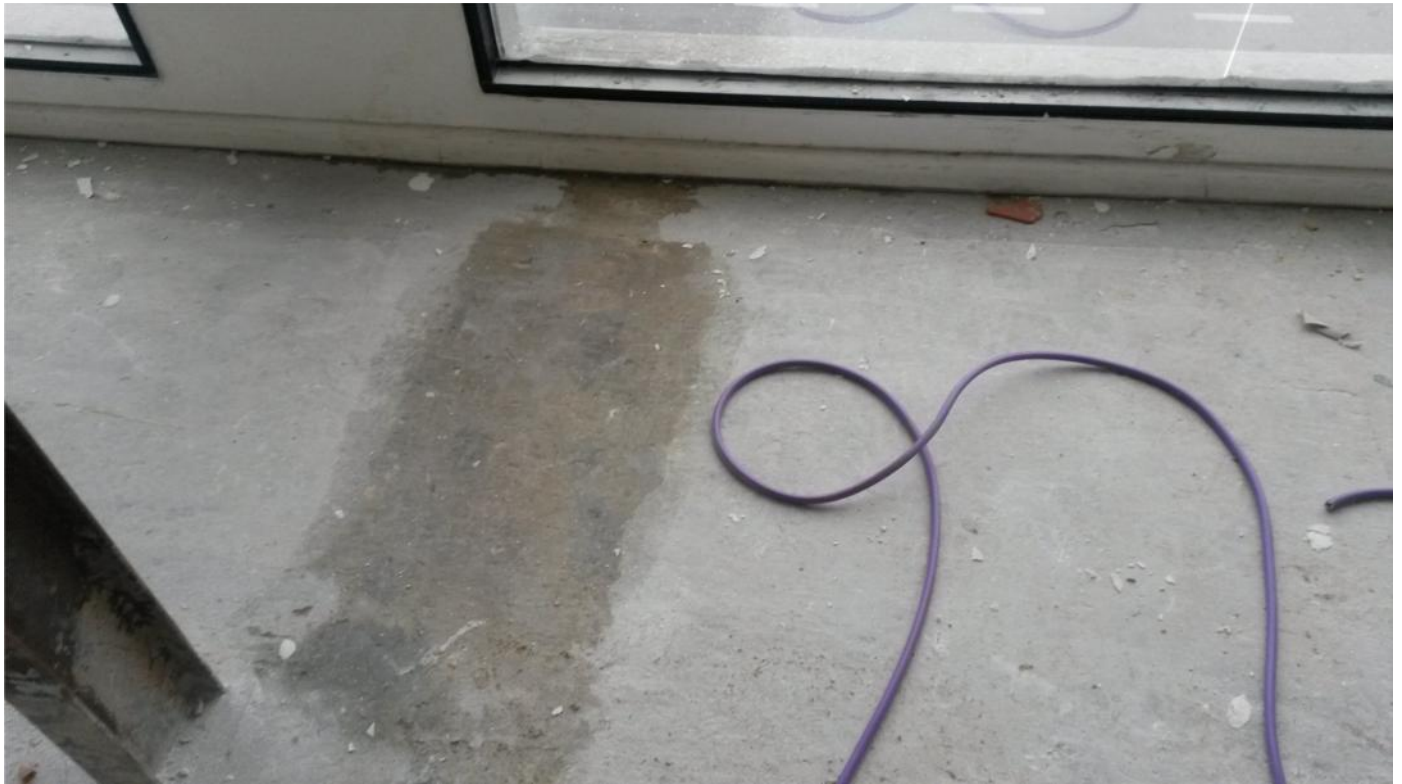
**Foto 4 a,b**

Continúa el ingreso de agua en algunos sectores de las carpinterías de la fachada que da a av. Libertador.

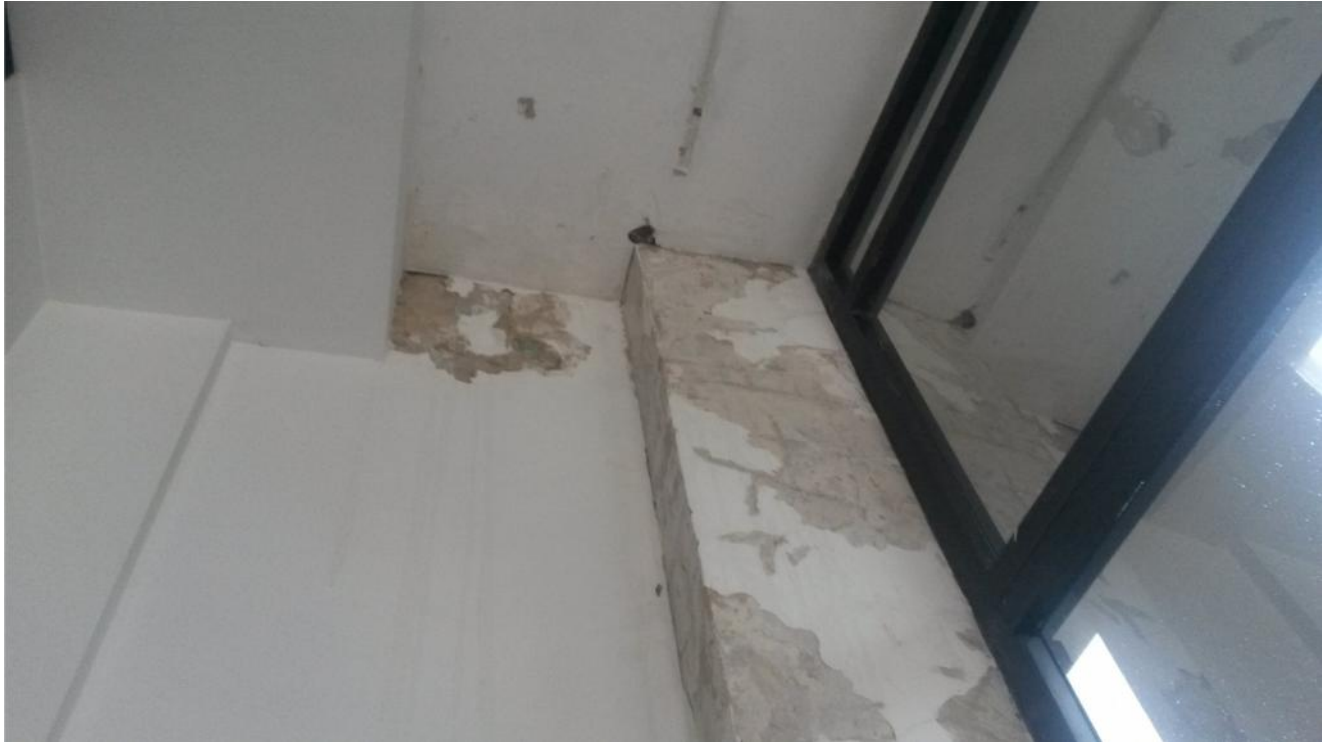
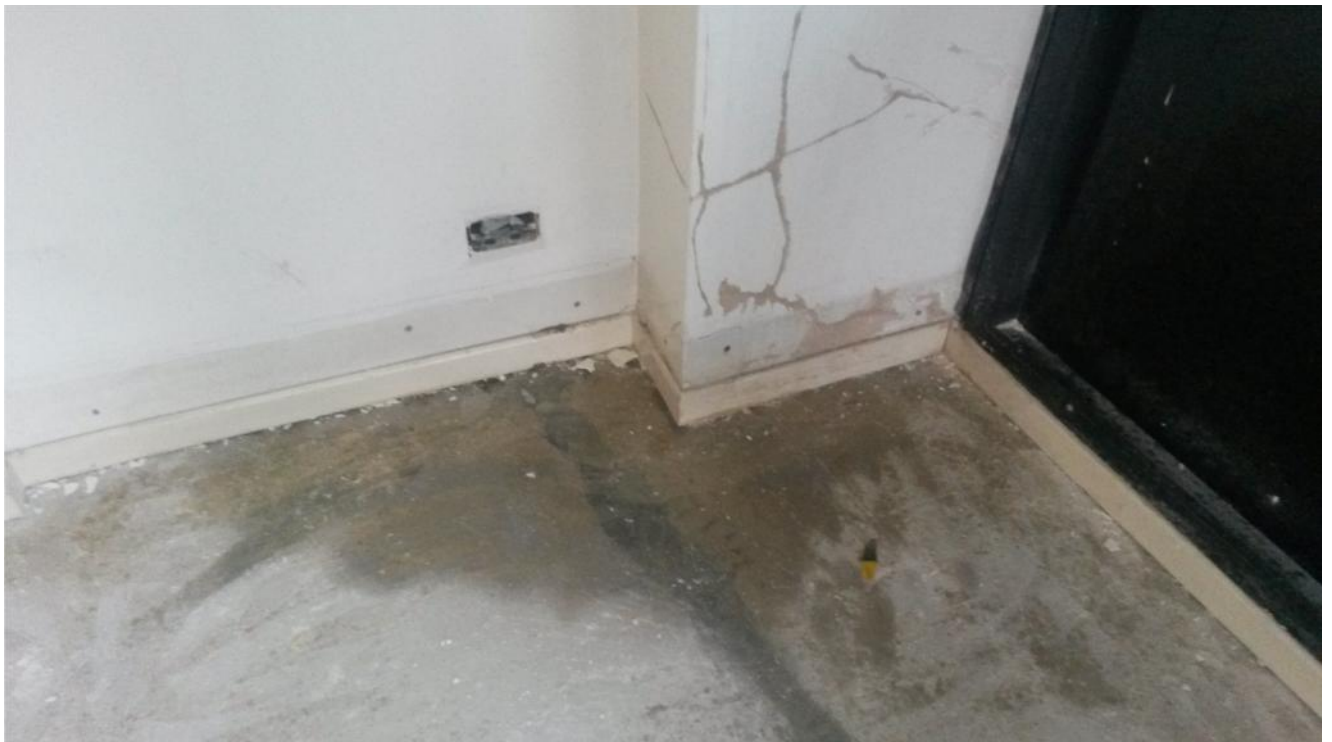
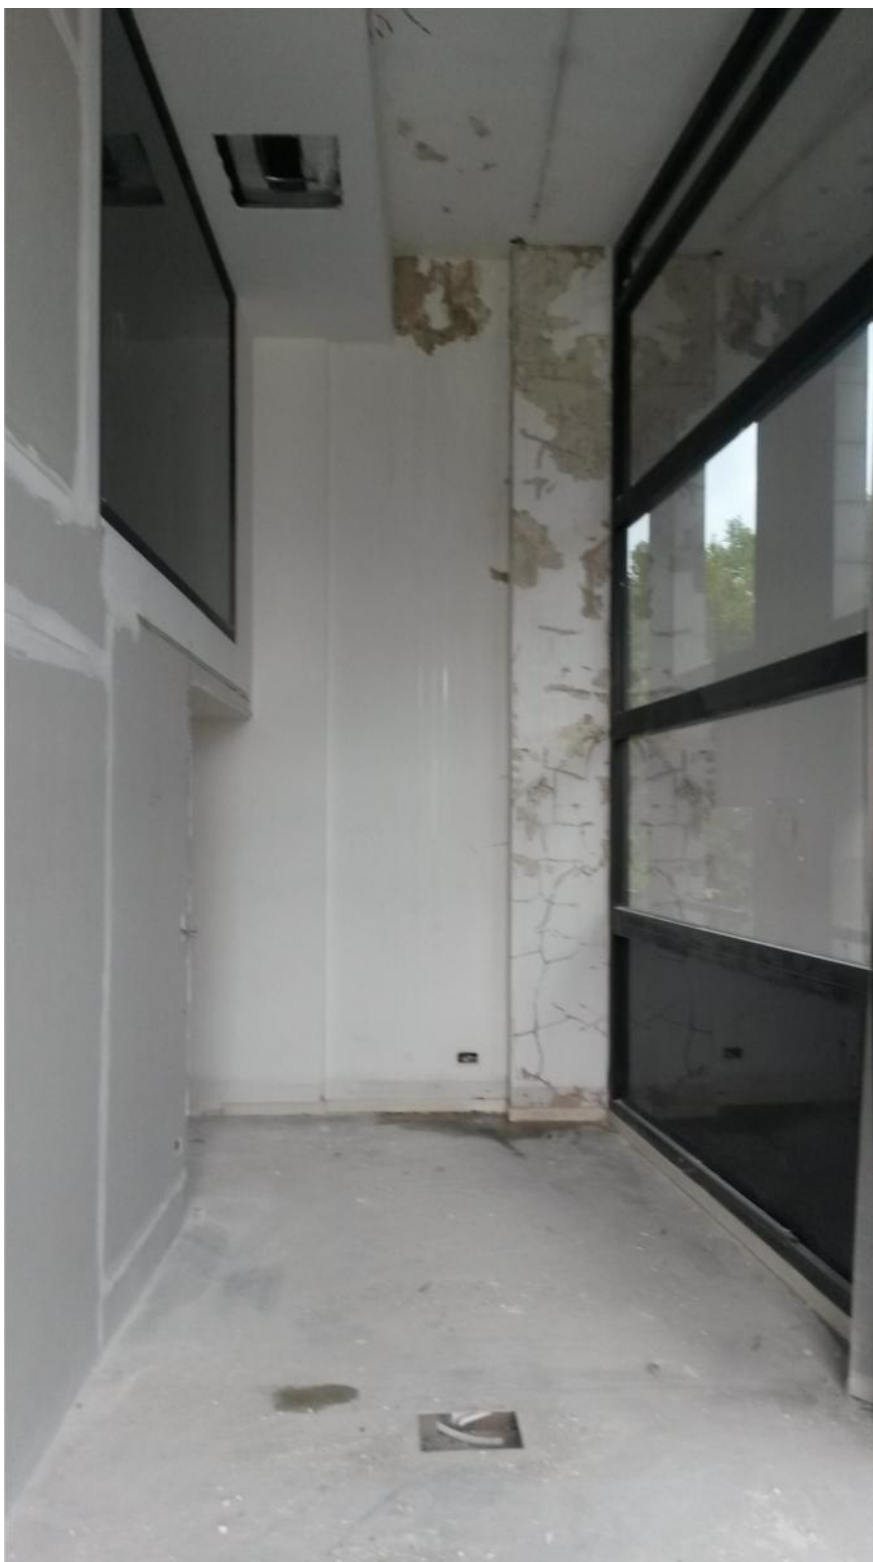
**Foto 5 a,b,c**

Ingreso de gran cantidad de agua en el futuro estar de doble altura. Esto daña el revoque existente impidiendo poder pintar este sector.

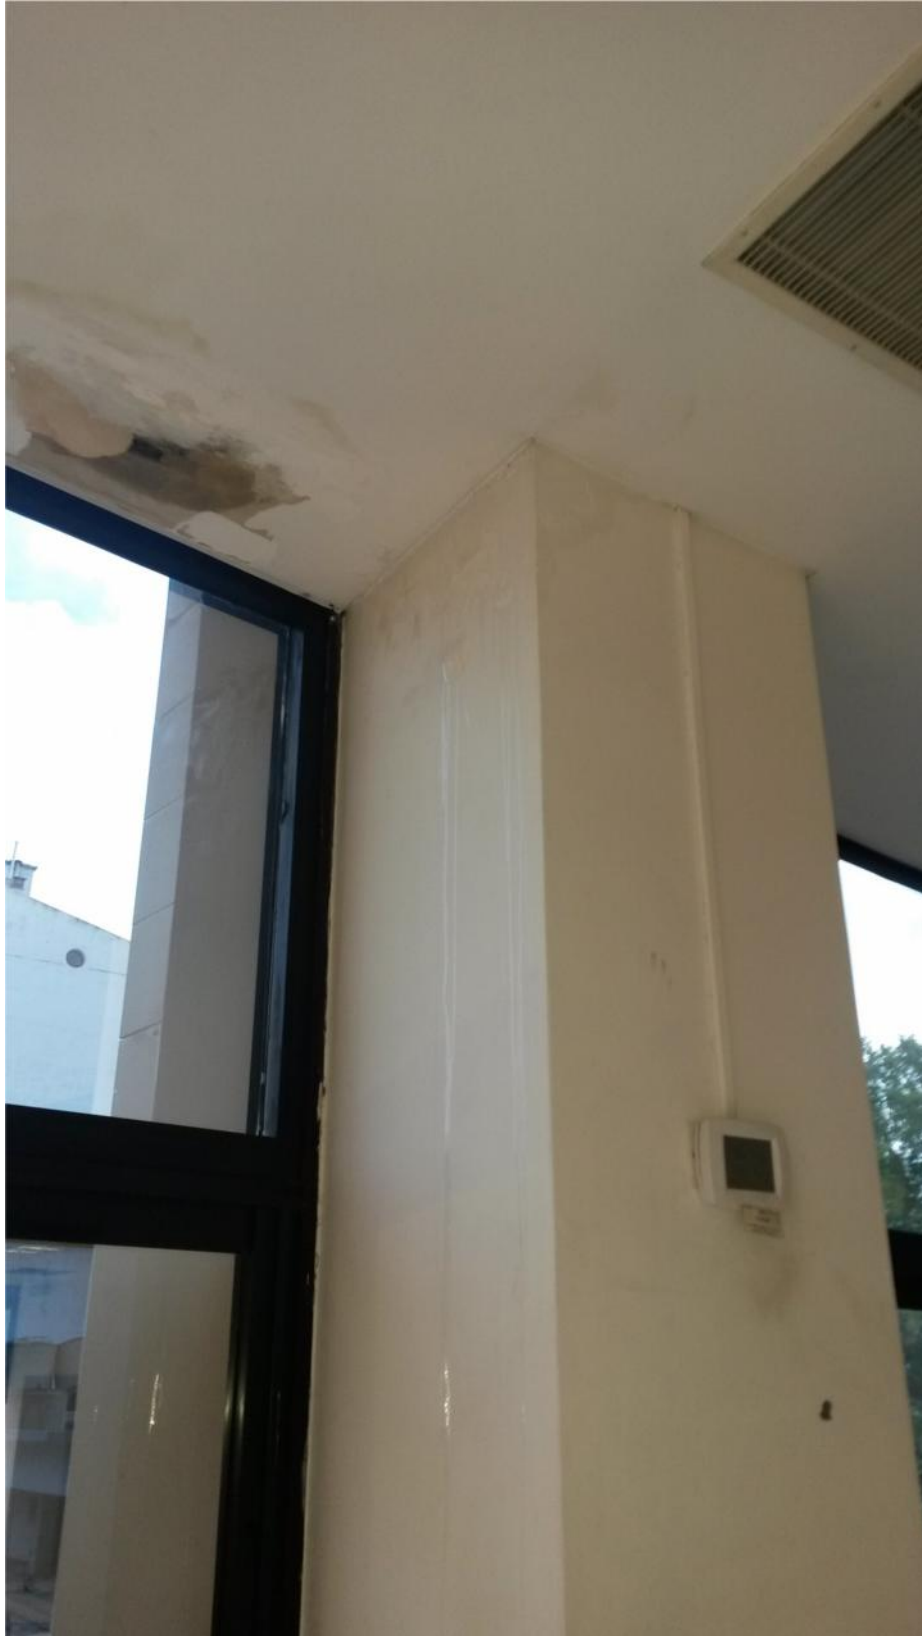
**Foto 6 a,b**

Ingreso de gran cantidad de agua en el Open Space. Esto daña el revoque existente impidiendo poder pintar este sector.

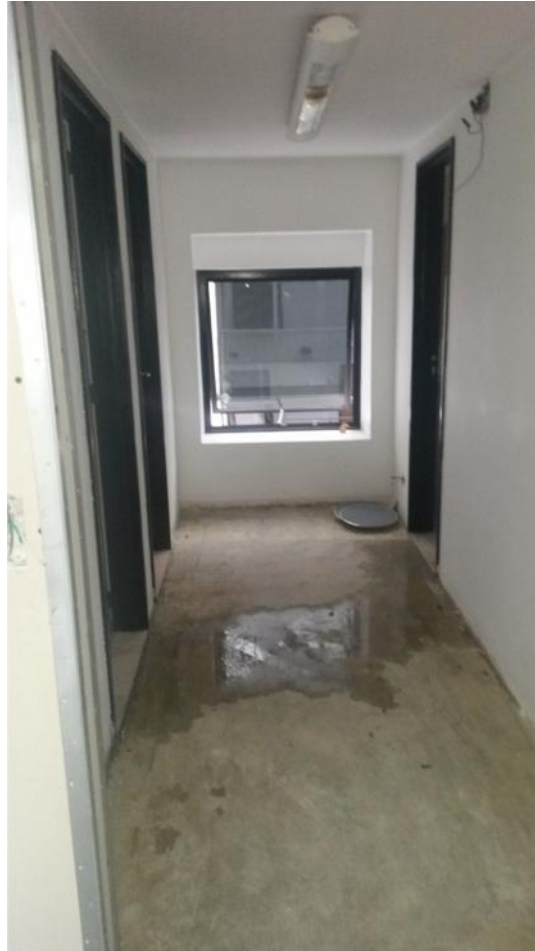
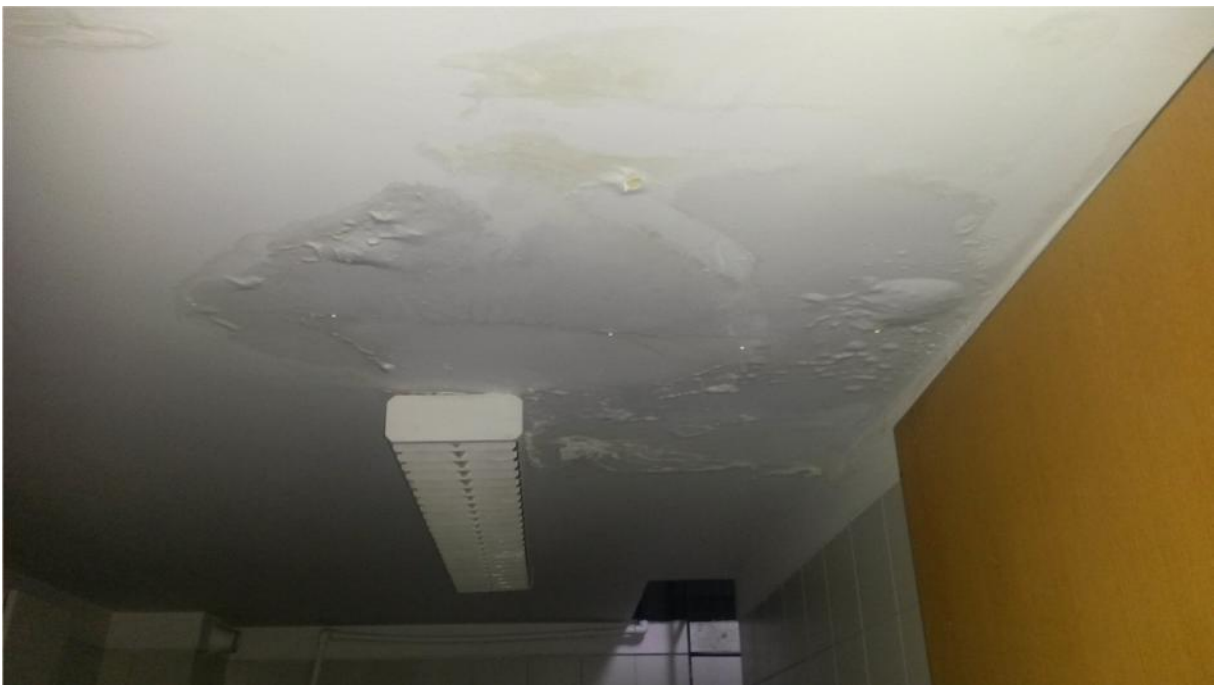
**Foto 7 a,b**

Ingreso de gran cantidad de agua en el coffee del entrepiso. Generó grandes daños en el cielorraso del sector. Es posible que el artefacto de iluminación se haya dañado.

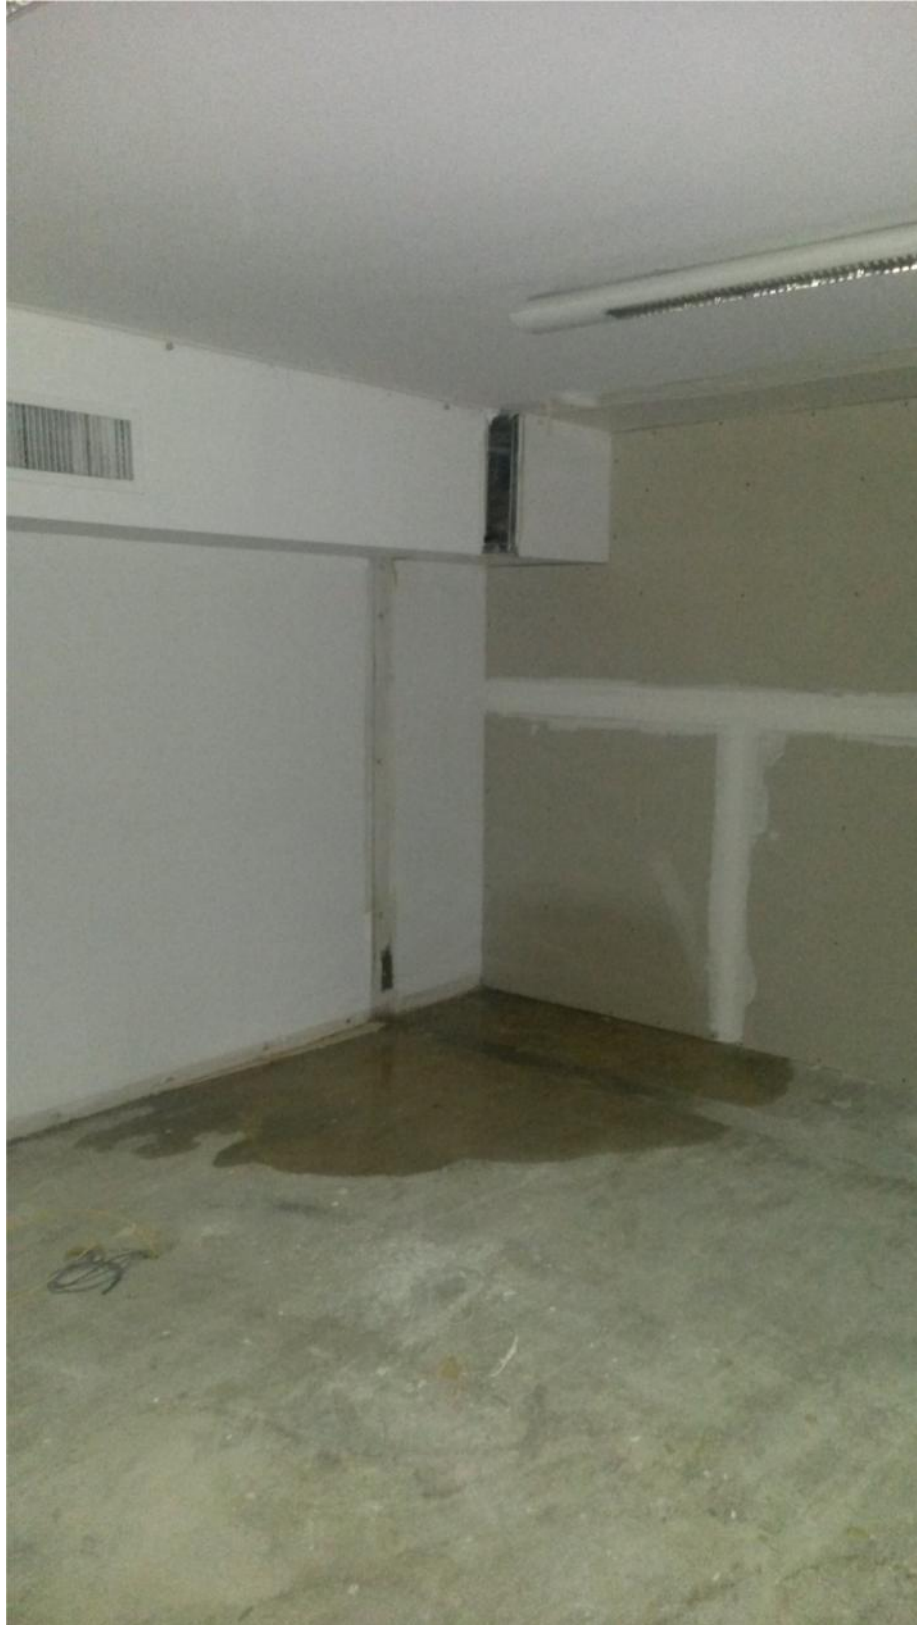
**Foto 8**

Ingreso de gran cantidad de agua en la futura oficina del entrepiso, dañando los tabiques de esa oficina.

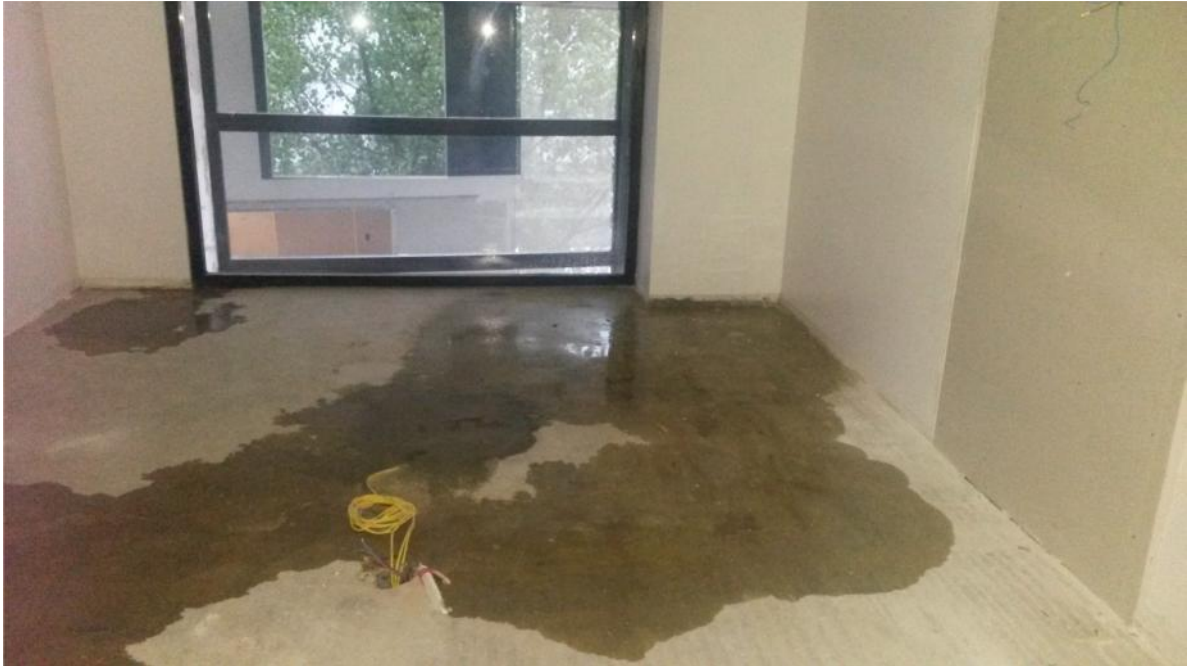
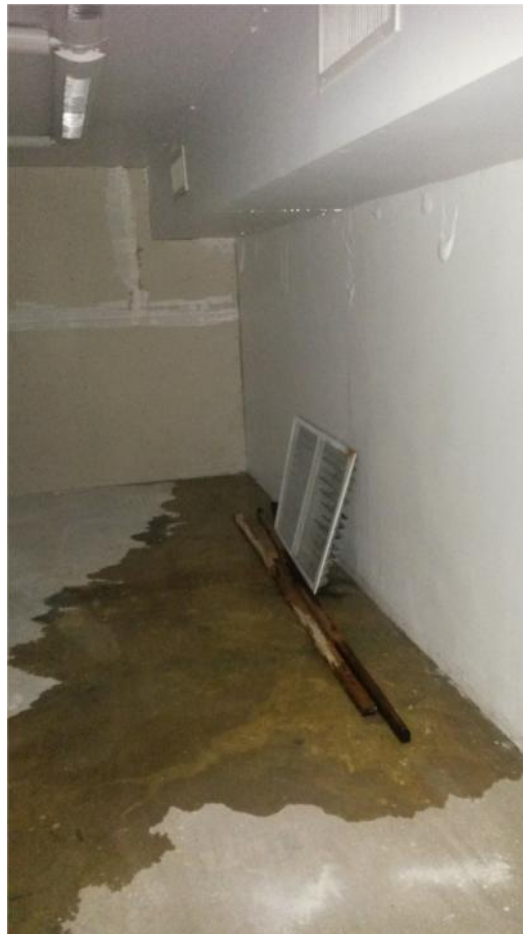
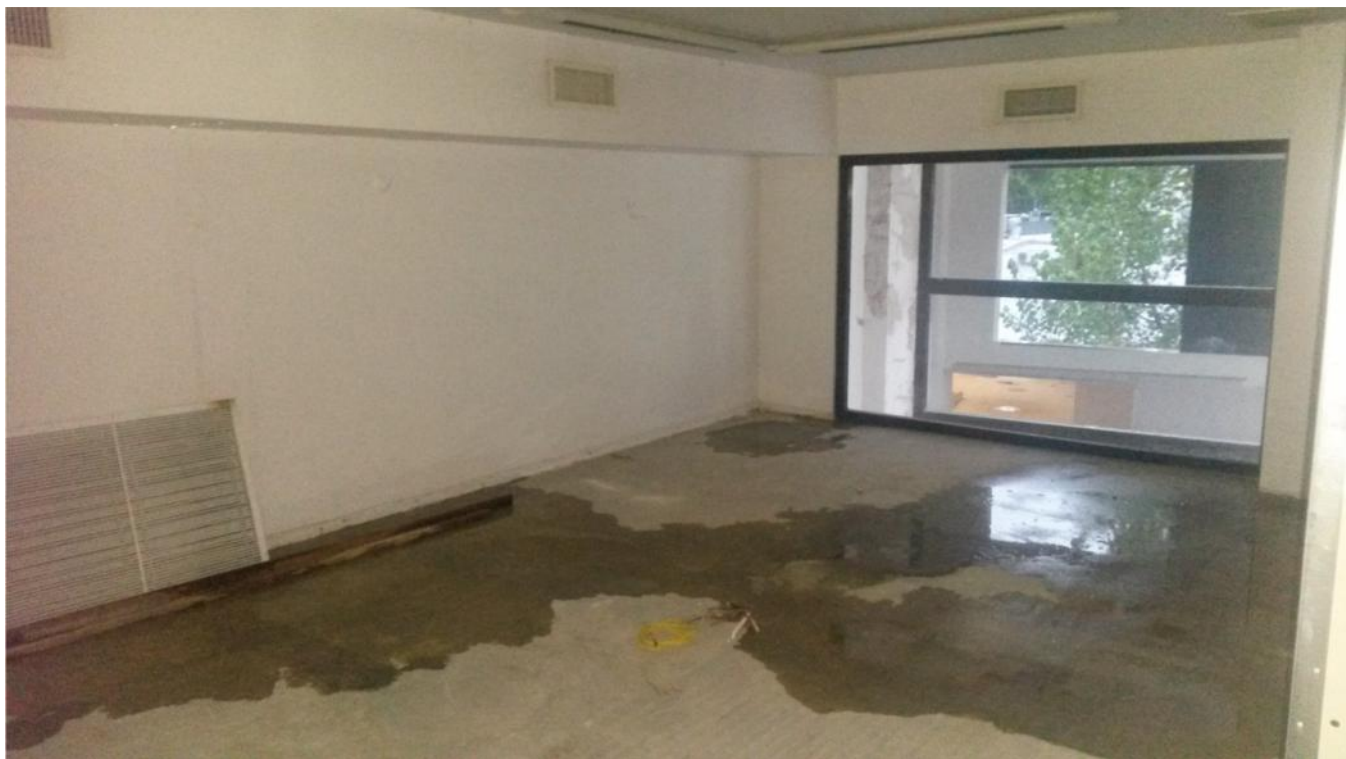
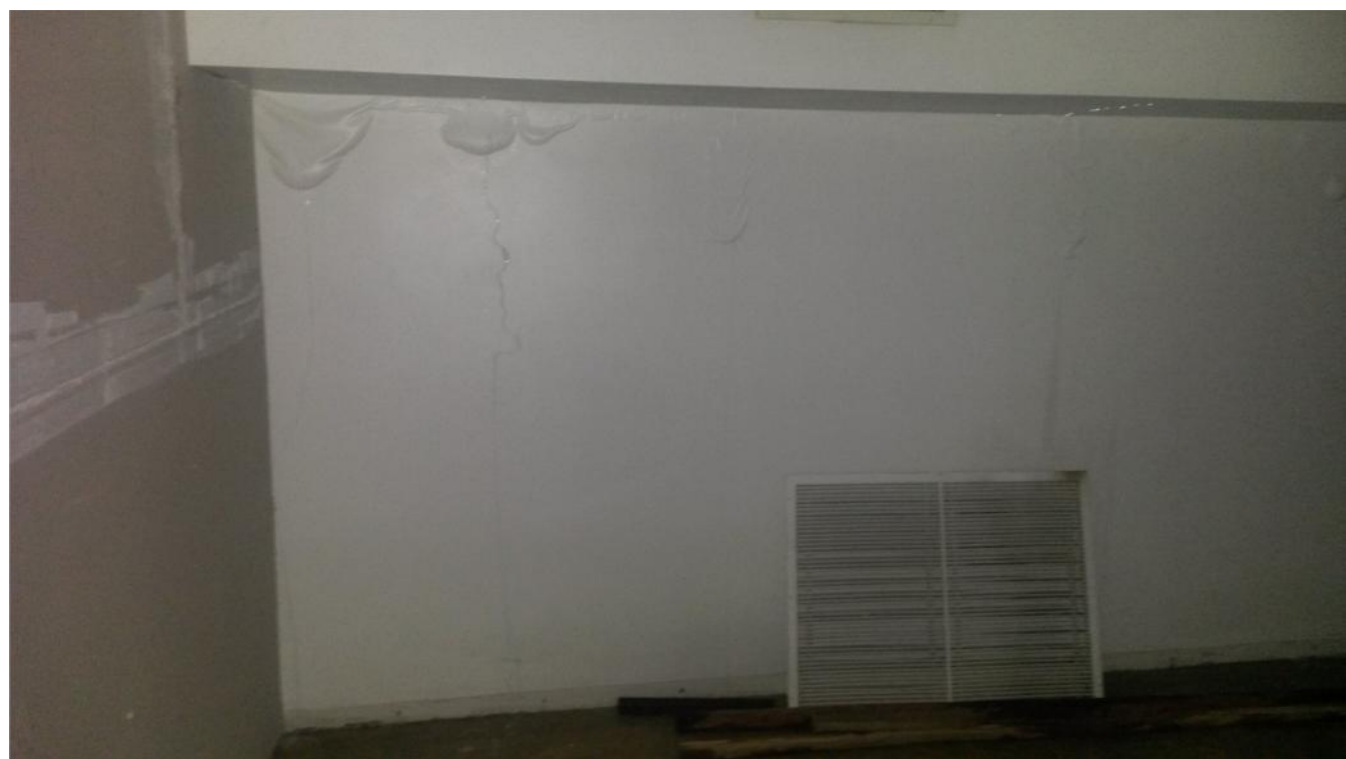
**Foto 9 a,b,c,d**

Ingreso de gran cantidad de agua por los conductos de aire acondicionado, en la futura sala de reuniones del entrepiso. Esto provocó daños en los tabiques, se deterioró el enduido del tabique debajo del conducto. Es posible también que se hayan mojado los UTPS y la tensión común que se había destinado a esa sala.
