| Proyecto | NUEVAS OFICINAS VESTAS |
| Ubicación | Carlos Pellegrini 1023 piso 10 |

# REPORT E I N I C I A L

INFORME 00

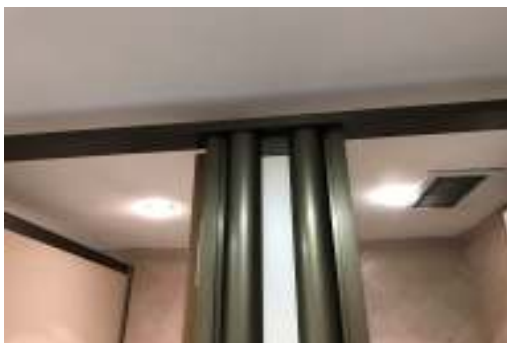
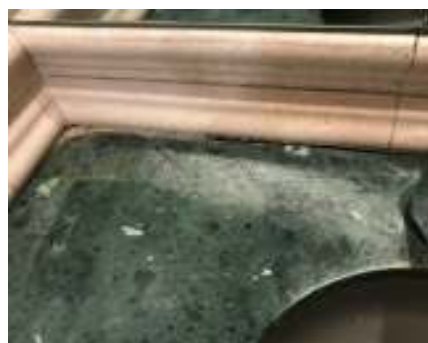
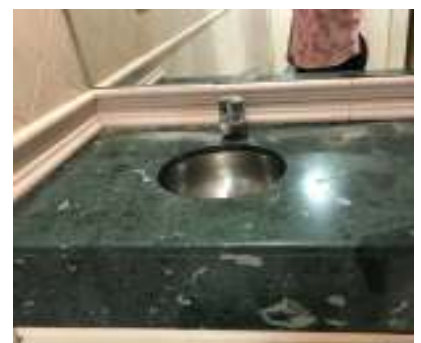
**ARTEFACTOS SANITARIOS Y TABIQUERIA EN SANITARIOS EXISTENTES**

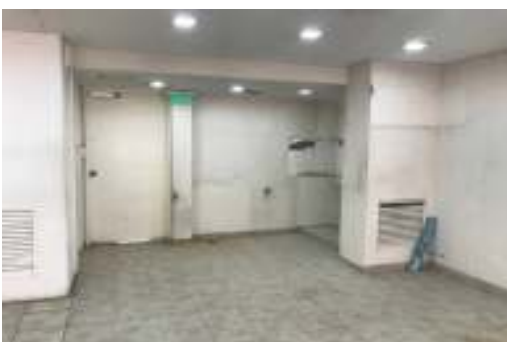
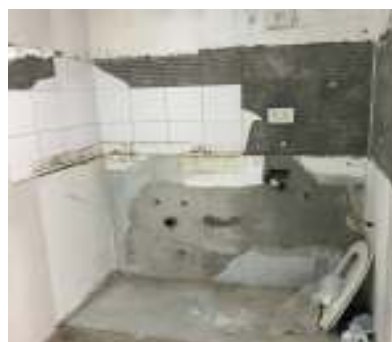
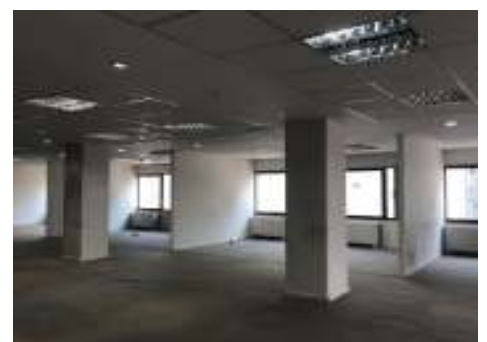
**ARTEFACTOS SANITARIOS Y TABIQUERIA EN SANITARIOS EXISTENTES**

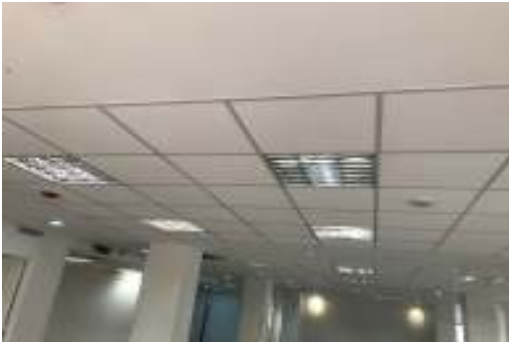
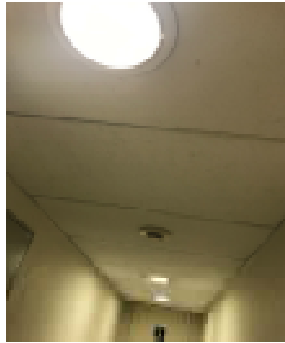
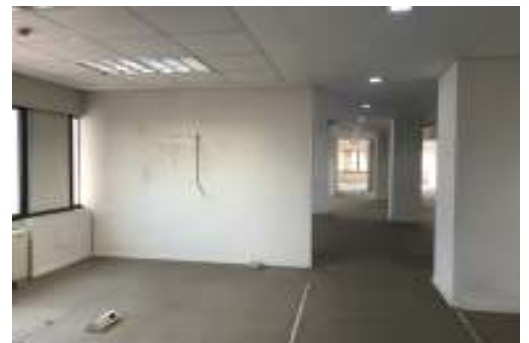
CIELORRASO DE PLACA DE PLACA DE ROCA DE YESO EXISTENTE A DEMOLER - TABIQUES DE PLACA DE ROCA DE YESO EXISTENTE A DEMOLER - PISO CERAMICO A DEMOLER

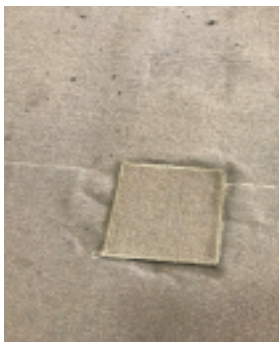
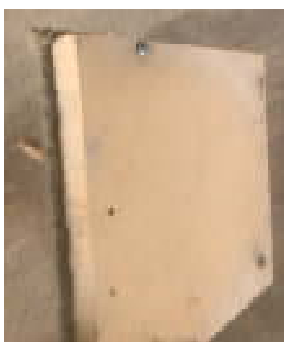
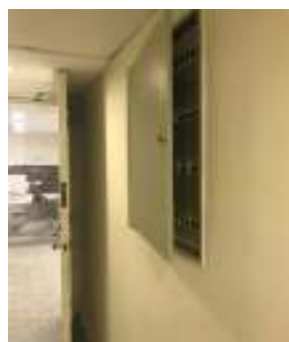
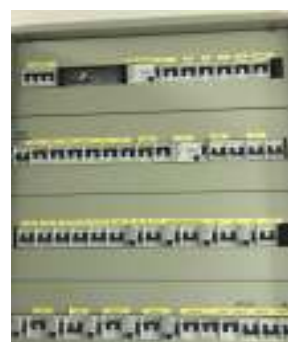
ALFOMBRA EXISTENTE A RETIRAR - PISODUCTO EXISTENTE A REUTILIZAR - CABLEADO A RETIRAR

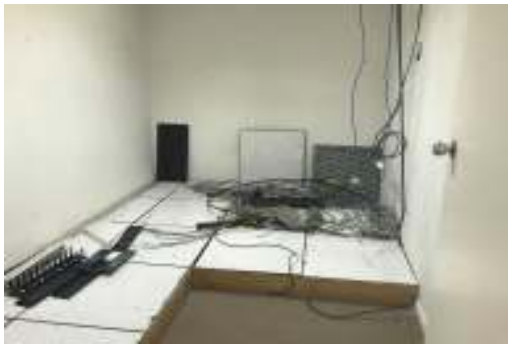
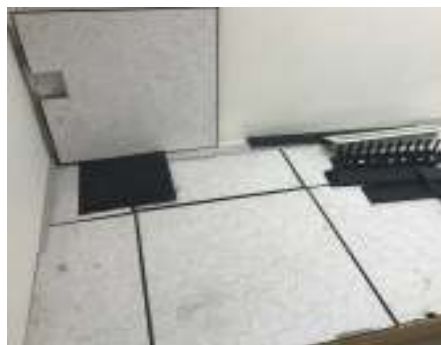
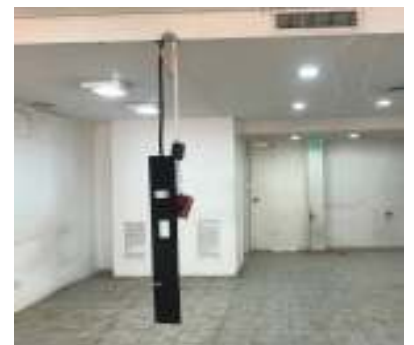
TABLEROS EXISTENTE A REUTILIZAR

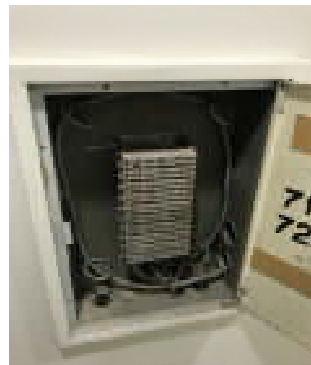
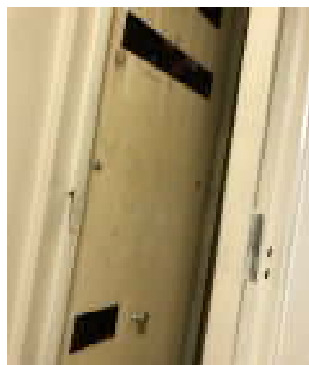
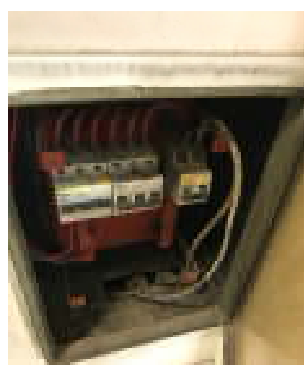
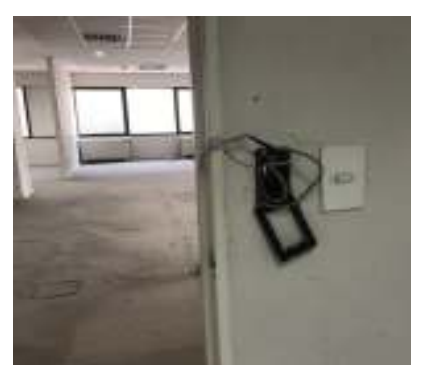
SALA DE IT EXISTENTE A DESMONTAR

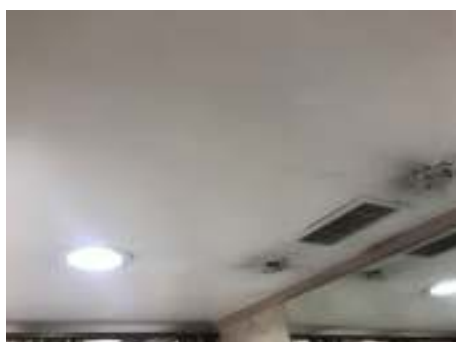
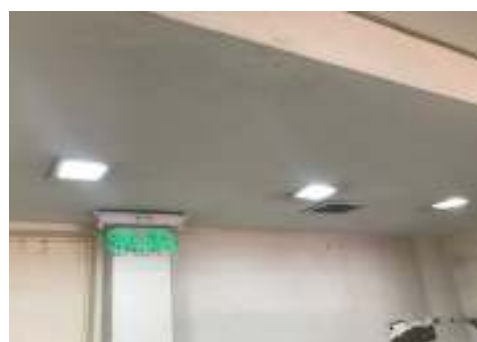
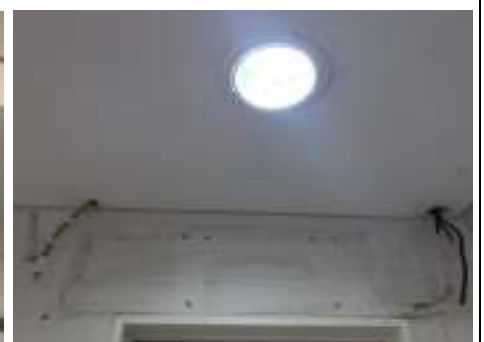
SALIDAS DE ESCAPE EXISTENTES A MANTENER - DETECTORES EXISTENTES A REUBICAR SEGÚN NUEVO LAYOUT CON PROVEEDOR DEL EDIFICIO

| 4 | Detectores de incendio | Se realizará la reubicación de los detectores existentes con el proveedor del edificio, conetados a la central existente. | TURANO<br>ADMINISTRACION<br>TURANO<br>CONTRACT |

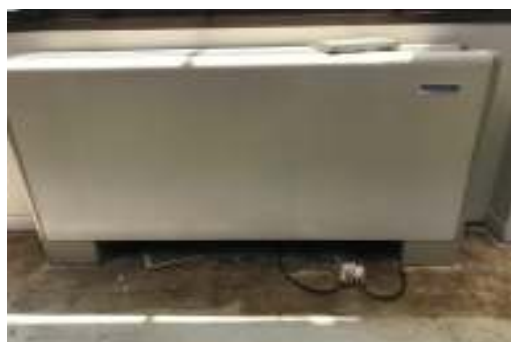
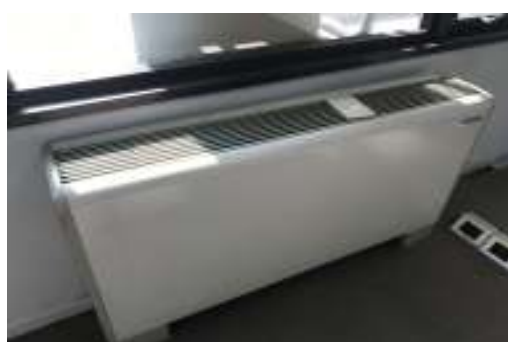
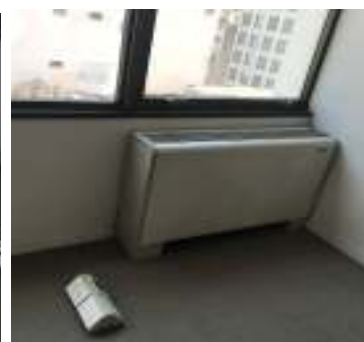
FANCOILS DE AIRE ACONDIONADO PROBADOS TODOS FUNCIONANDO MENOS 3 - VER UBICACION EN PLANO CORRESPONDIENTE

| 3 | Instalación de fancoils existentes | Se probaron los equipos, funcionando todos menos 3 ubicados en plano . La administración se ocupará de dejarlos a en condiciones para su correcto funcionamiento. Falta una perilla de accionamiento de termostato ver en foto adjunta. | ADMINISTRACION |

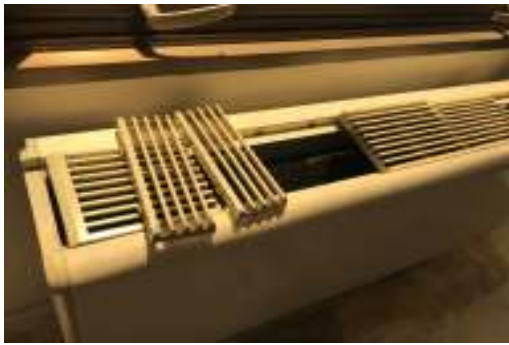
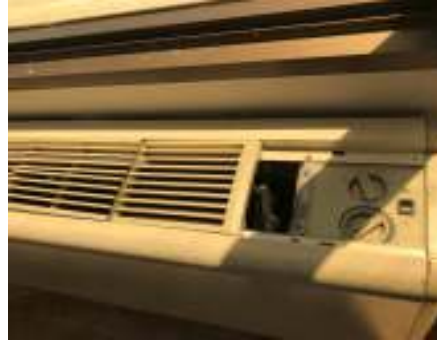
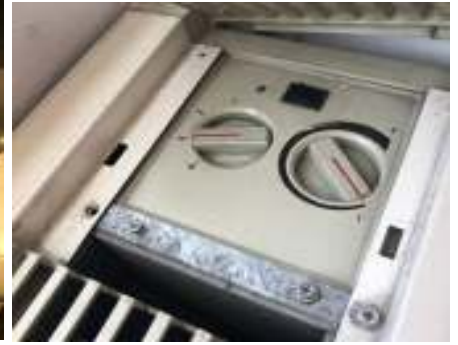
FANCOILS DE AIRE ACONDIONADO PROBADOS TODOS FUNCIONANDO MENOS 3 - VER UBICACION EN PLANO CORRESPONDIENTE

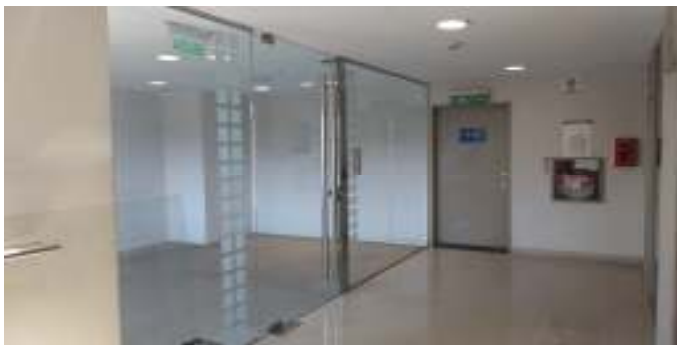
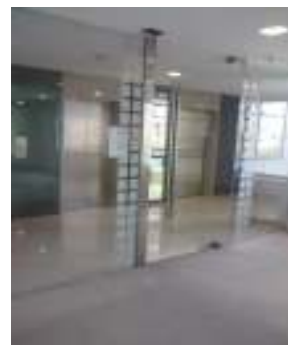
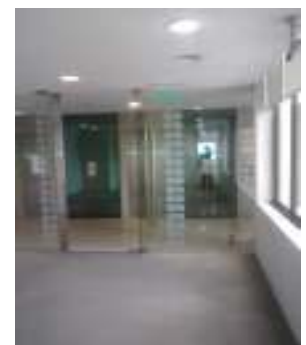
ESTADO DE ASCENSORES E INGRESOS A OBRA A LA RECEPCION

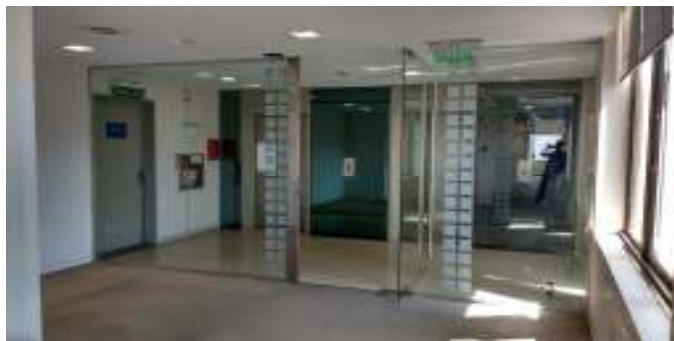
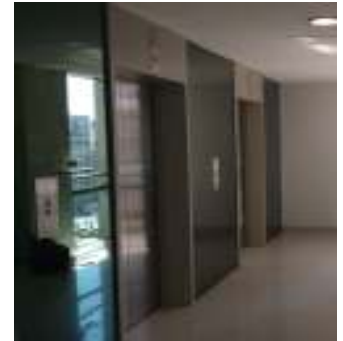
FRENTE DE CRISTAL DE ACCESO A MANTENER
