TUTEUR

Relevamiento al 20-10-16

| Proyecto | REMODELACION PB |
| Ubicación | Encarnación Ezcurra 365, PB |

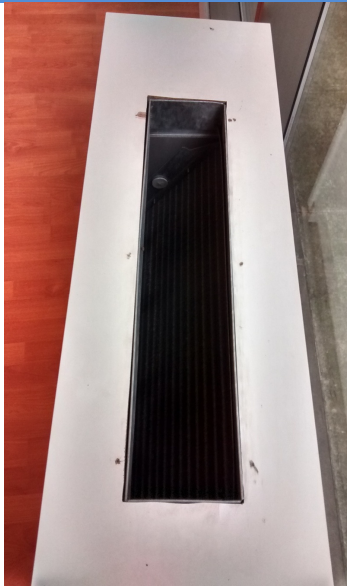
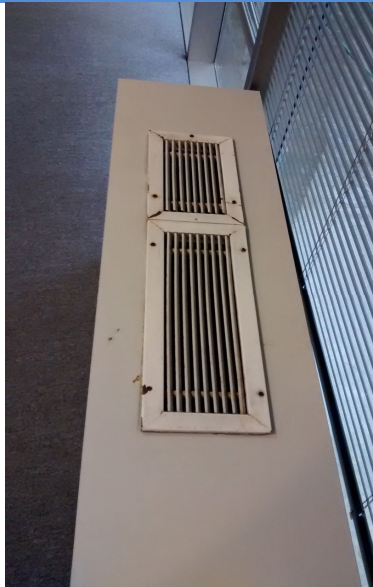
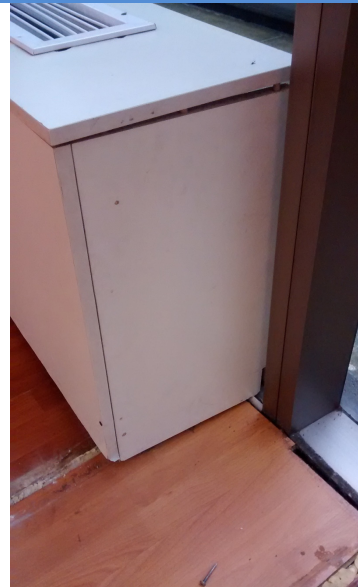
Fancolis: Falta reja de terminación en uno de ellos, en líneas generales los que sí poseen se encuentran despintadas y flojas.

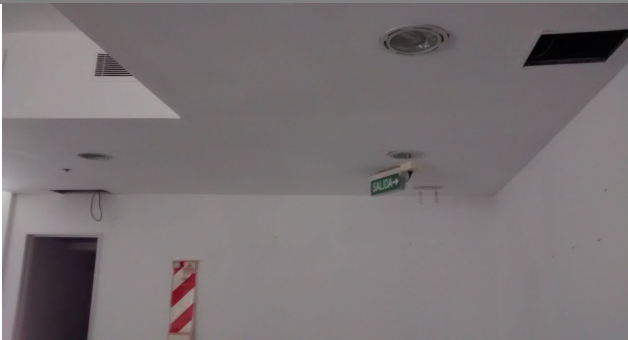
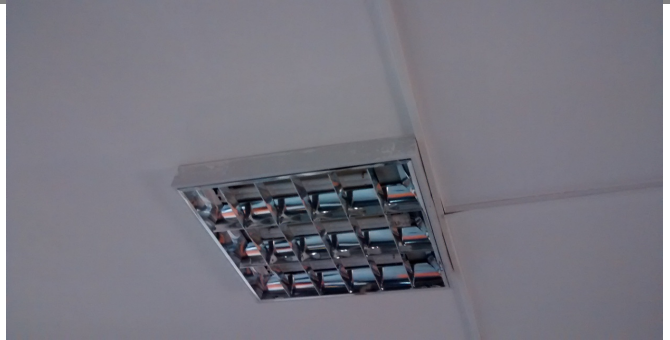
Faltan rejillas en cielorraso, falta ajuste y pintura de las existentes.

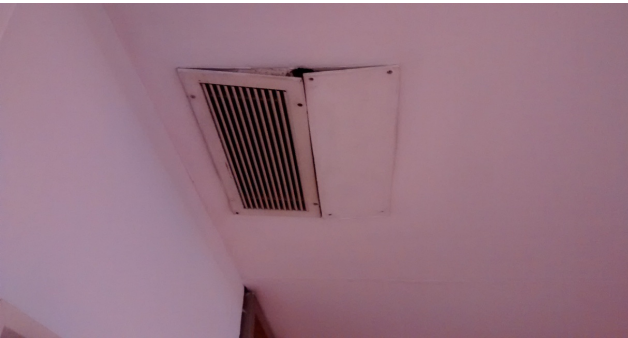
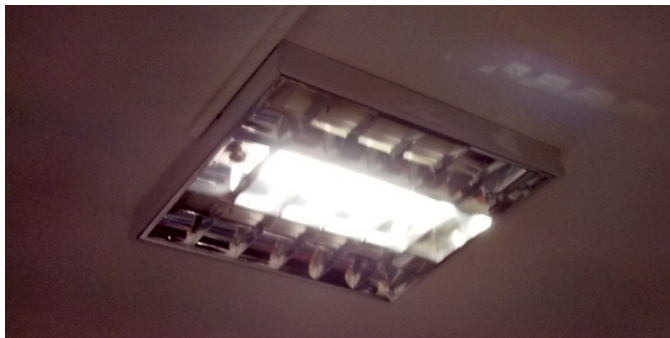
Artefactos de iluminación a reutilizar manchados con pintura.

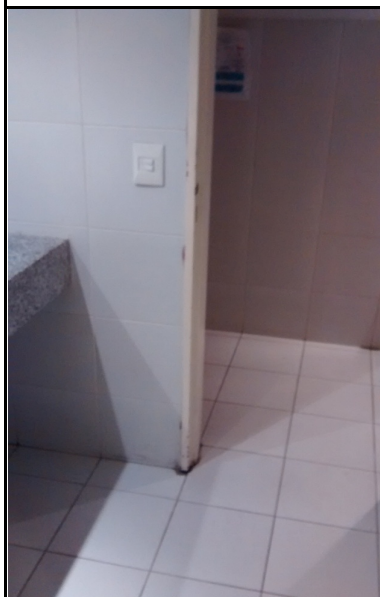
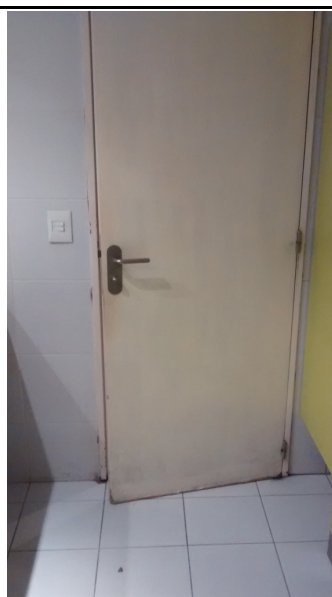
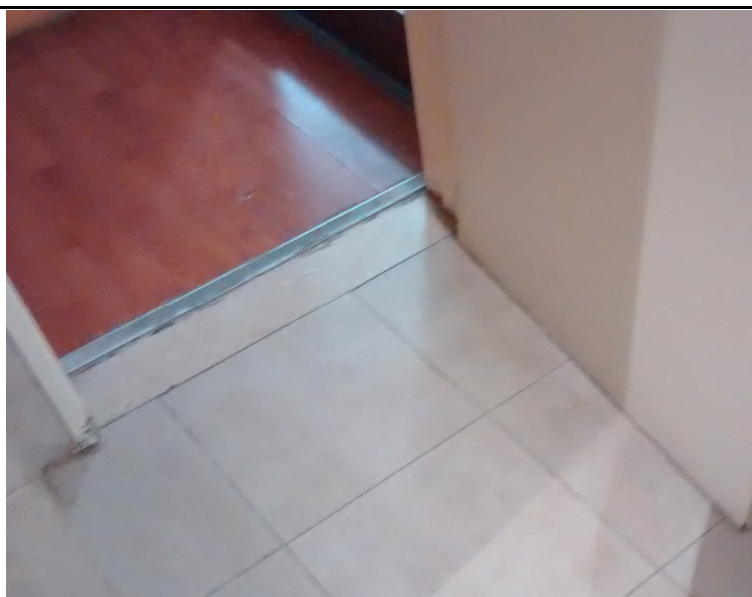
Puertas de baño con óxido, cerradura floja. Hoja hinchandas por humedad.

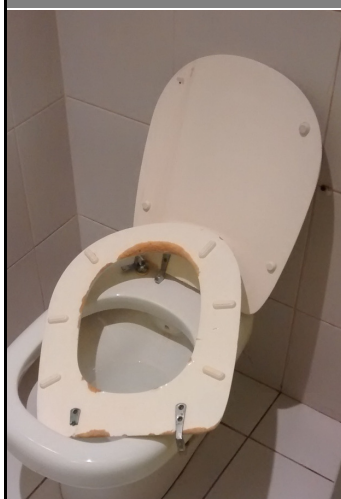
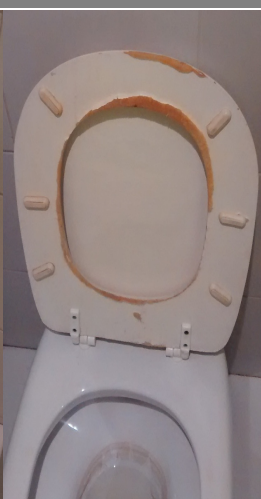
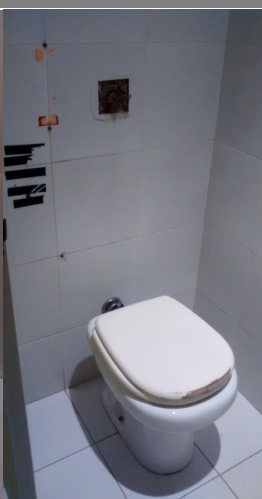
Se observa una tapa suelta de inodoro y la otra en mal estado.

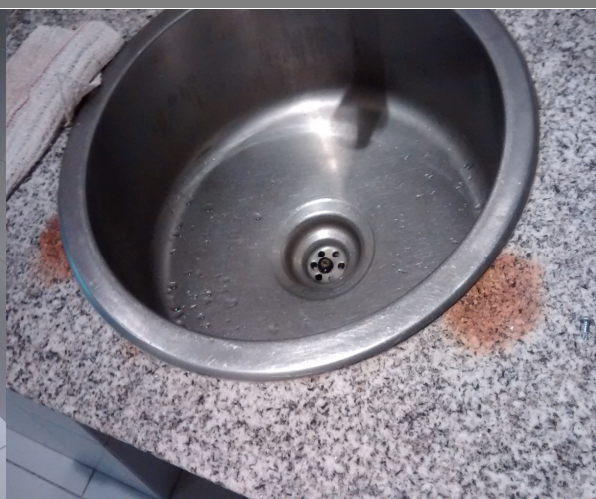
óxido en mesada de cuarto de limpieza.

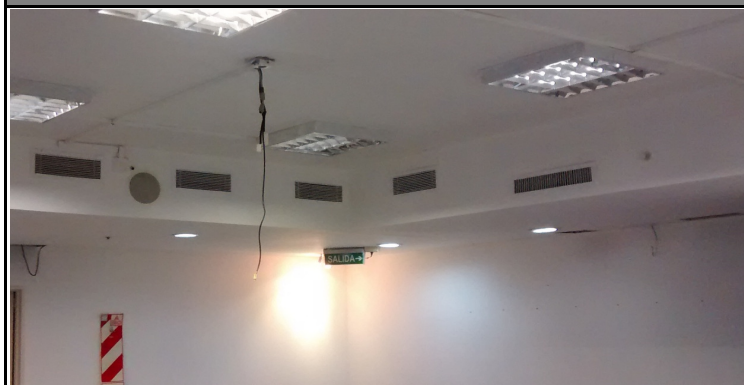
Cartel de emergencia no funciona.
