**VISA Piso 11°**

Obra: Demolición de Piso 11 - Presidencia

**MINUTA DE REUNIÓN N° 3**

Reunión: Visa  
Fecha: 12-06-2012

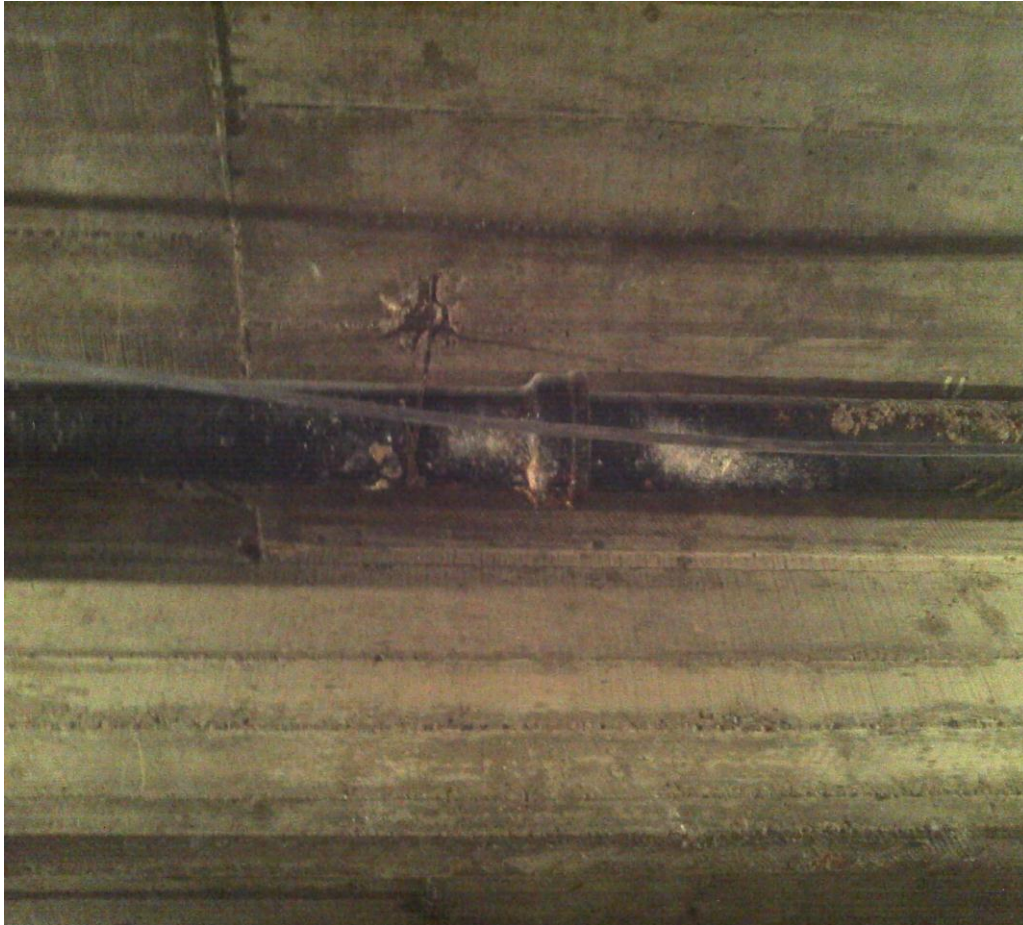
Este el único encuentro de caños negros, donde encontré pérdida.

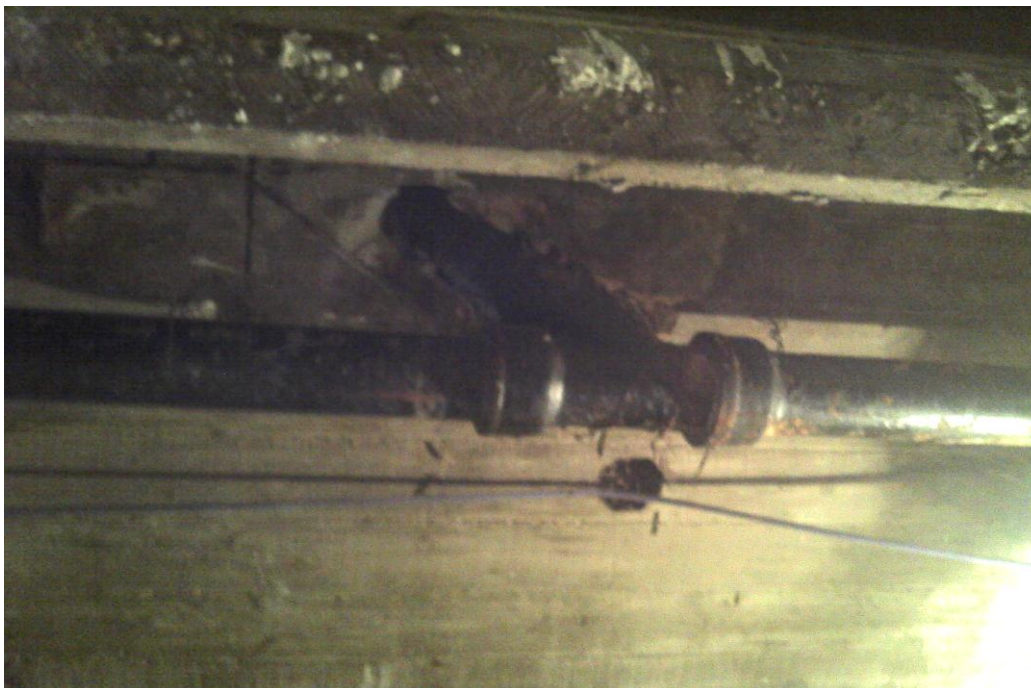
Sí observé transpiración en los caños, pero es normal por el trabajo al que están expuestos entre el frío de la losa y la temperatura más elevada dentro del piso 11°.

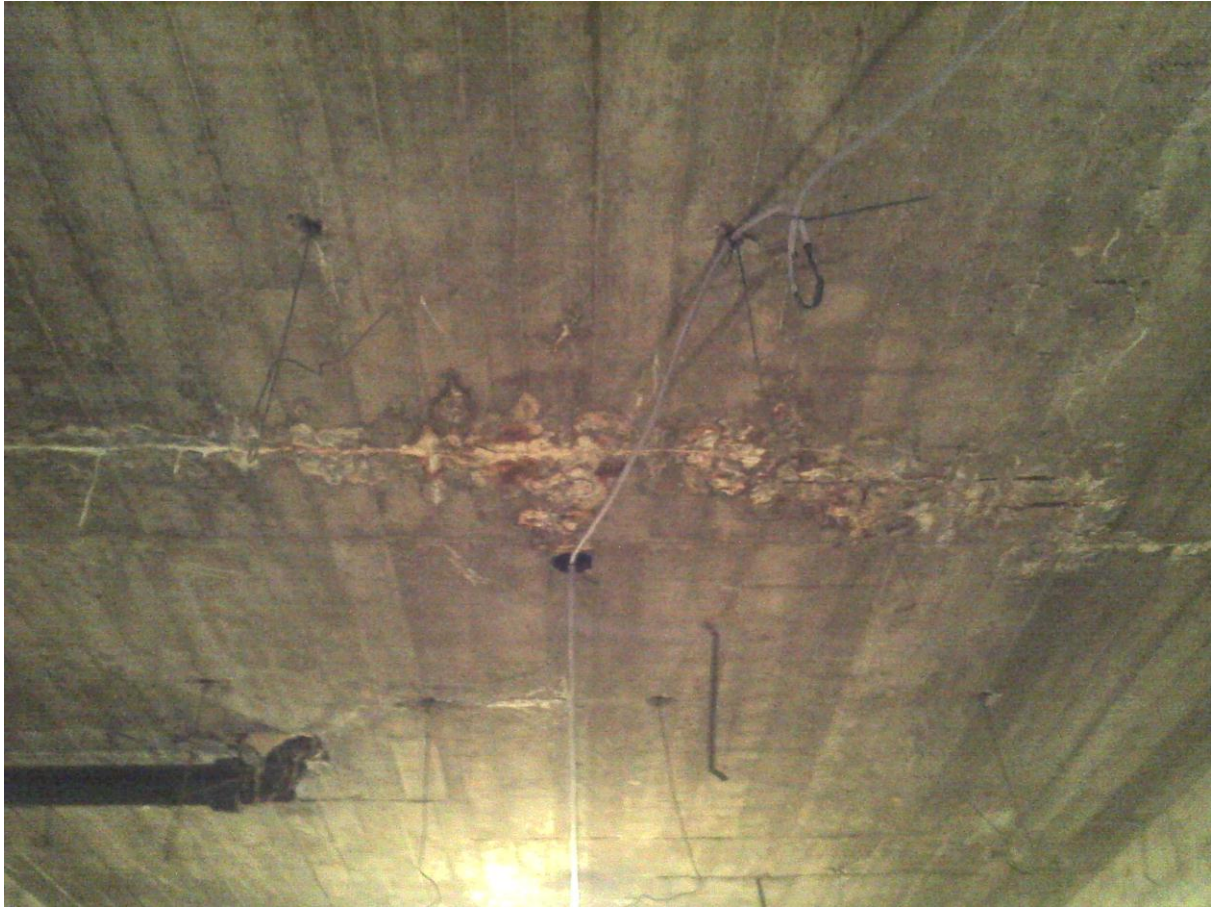
Estas filtraciones, responden a fisuras en el sobre piso 11°, hay que revisar bien la losa y el revestimiento del piso. Lo más probable es que haya que realizar trabajos hidrófugos en el piso 12°.

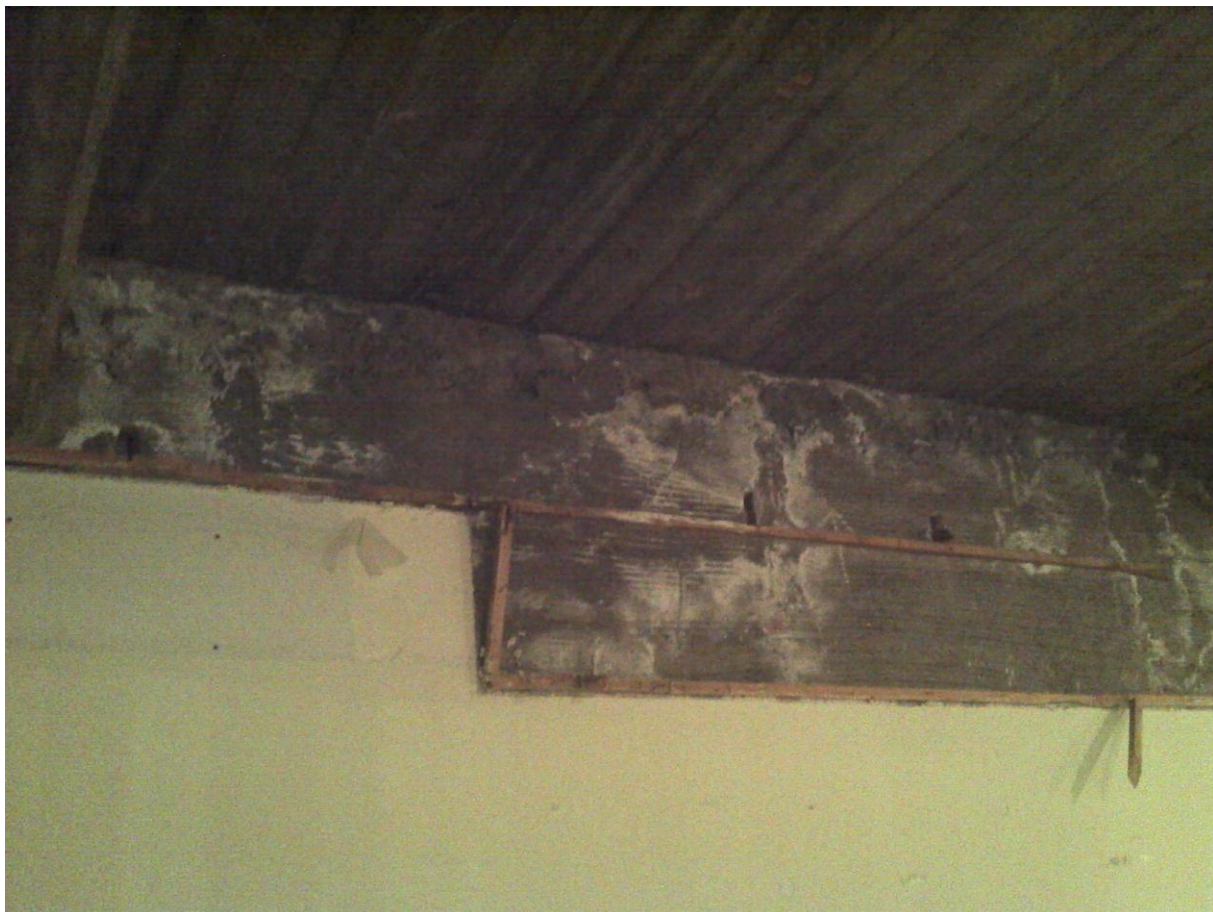
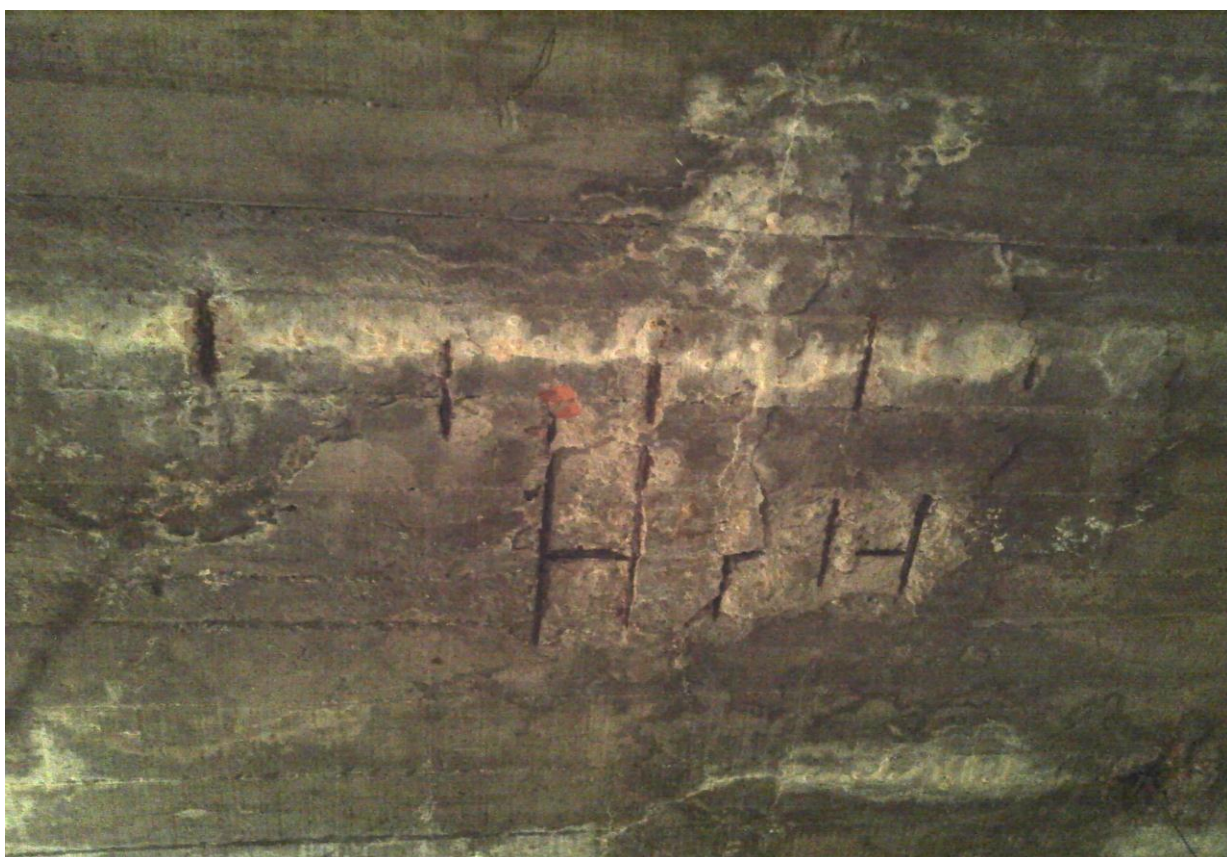
También nos encontramos con hierros expuestos y hormigón desprendido. Habrá que limpiar el oxido de los hierros, cubrirlos con adherentes de hormigón y volver a tapar.

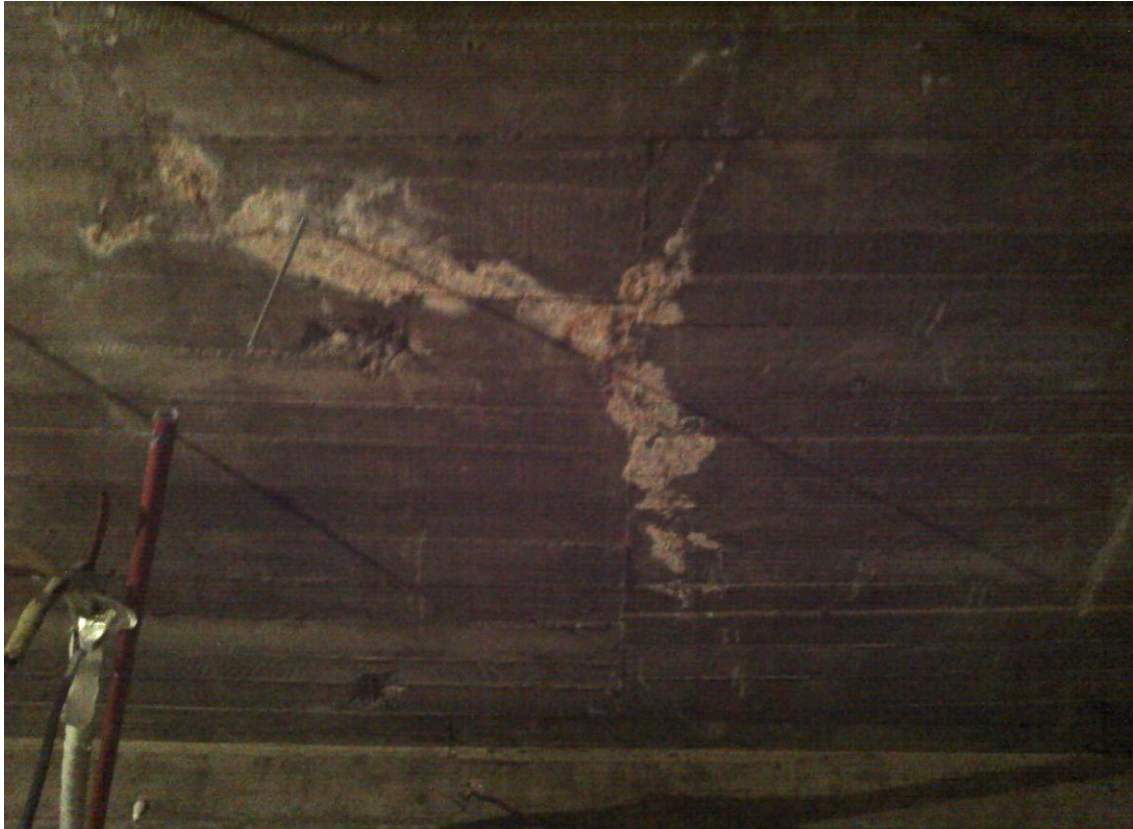
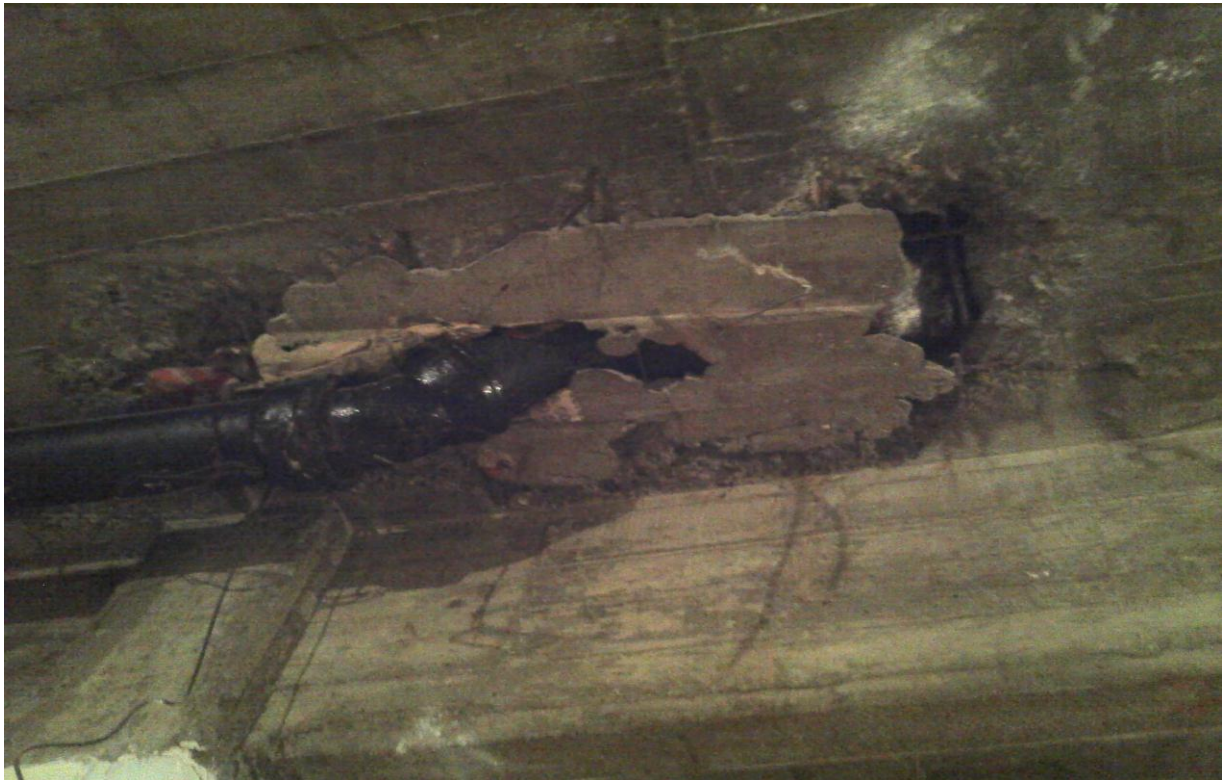
Con adherentes, evitaremos el desprendimiento que vemos en esta foto.
