**VISA Piso 11°**

Obra: Demolición de Piso 11 - Presidencia

**MINUTA DE REUNIÓN N° 3**

Reunión: Visa  
Fecha: 12-06-2012

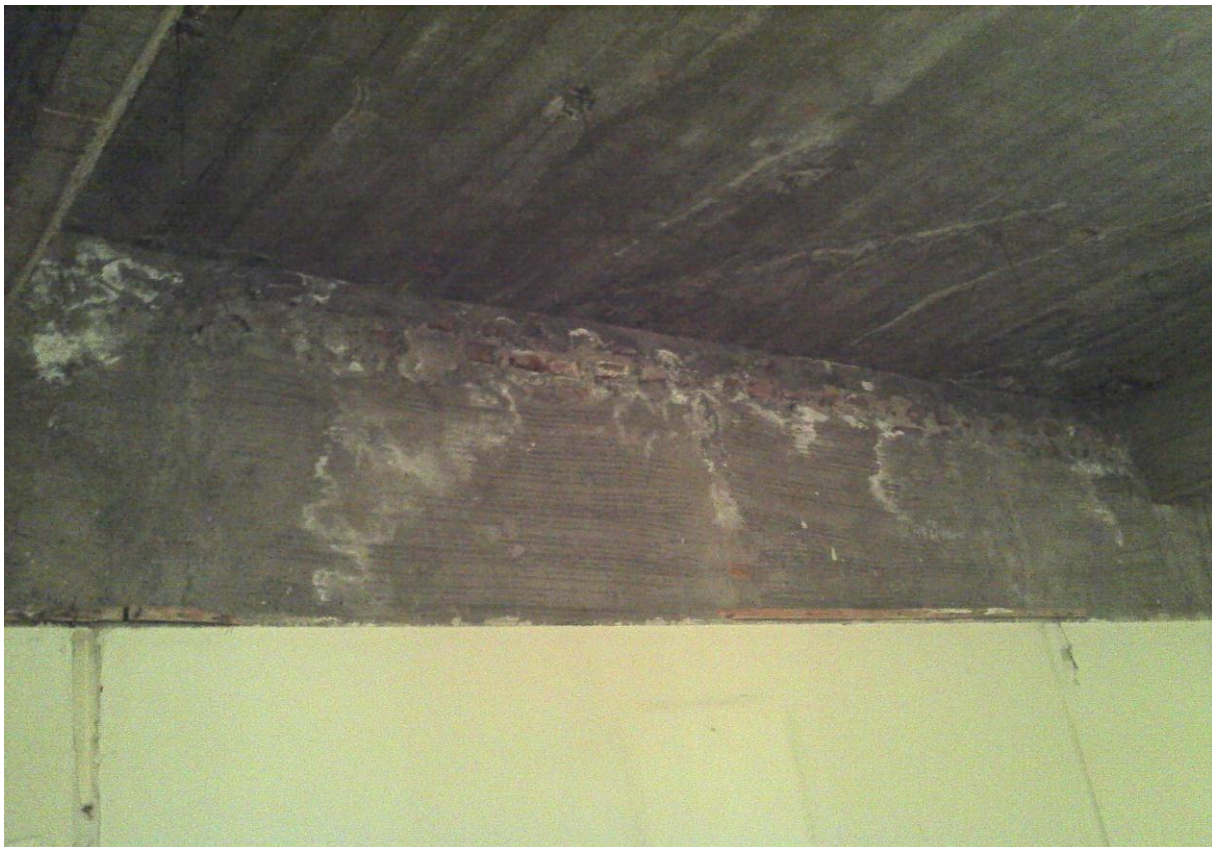
Estas filtraciones, responden a fisuras en el sobre piso 11°, hay que revisar bien la losa y el revestimiento del piso. Lo más probable es que haya que realizar trabajos hidrófugos en el piso 12°.

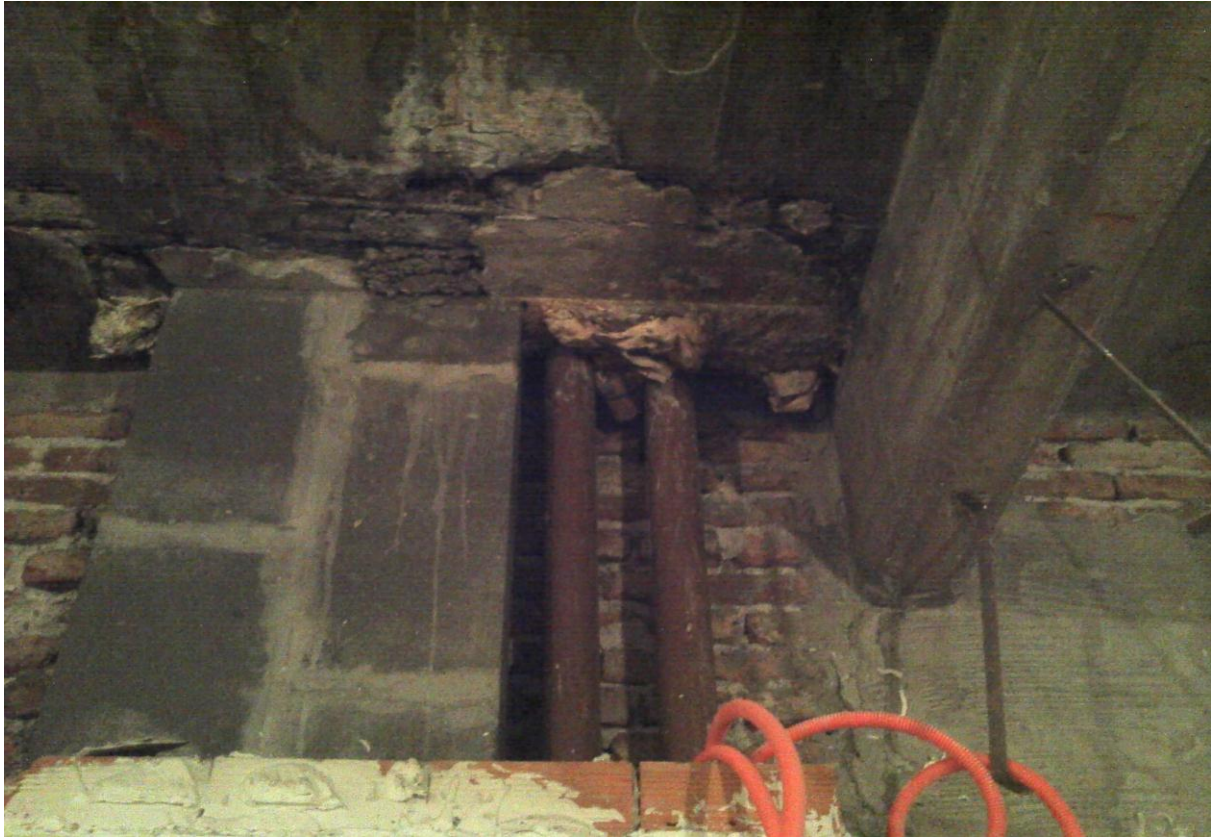
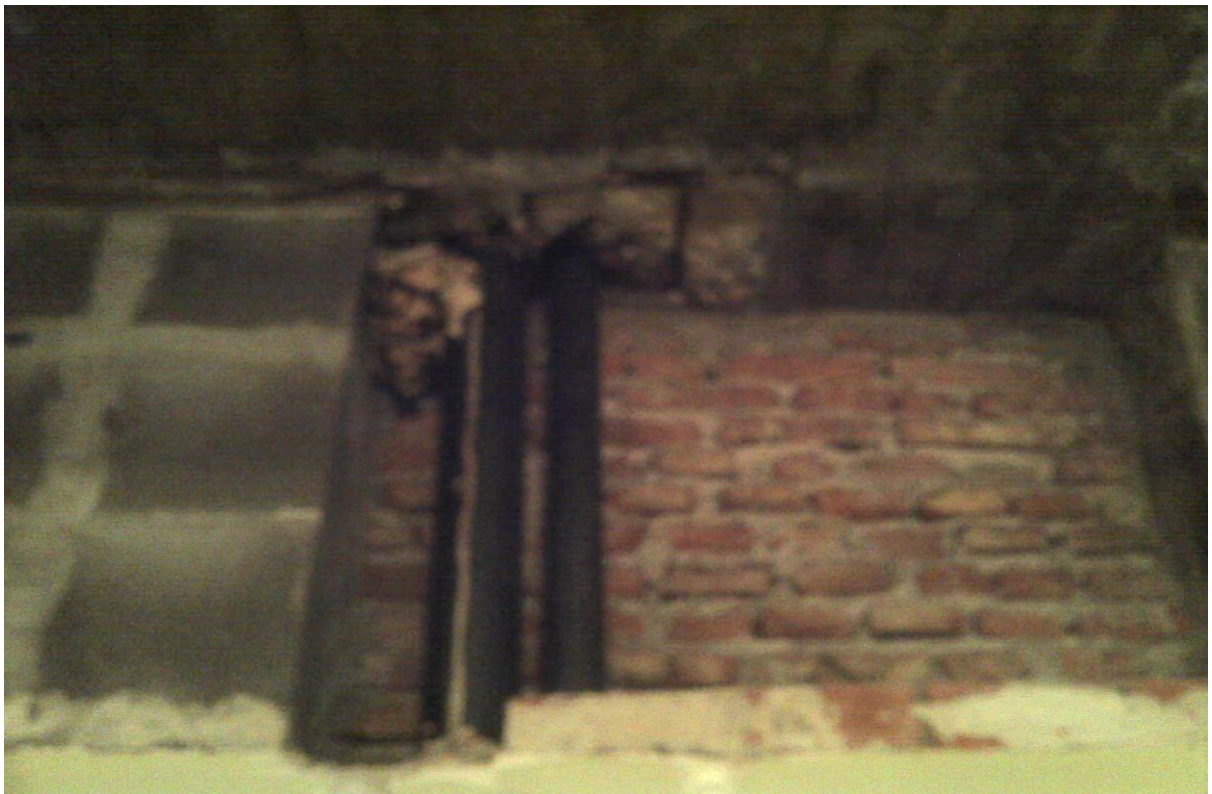
También nos encontramos con hierros expuestos y hormigón desprendido. Habrá que limpiar el oxido de los hierros, cubrirlos con adherentes de hormigón y volver a tapar.

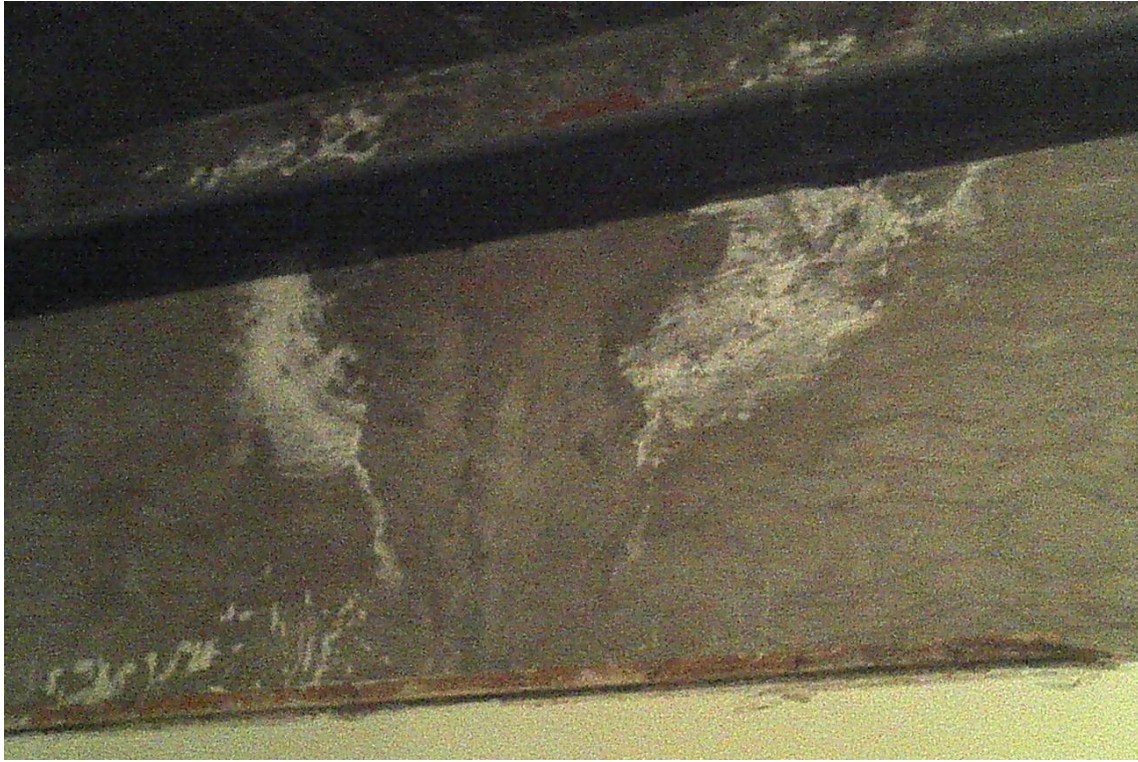
Con adherentes, evitaremos el desprendimiento que vemos en esta foto.
