**CLIENTE** CATALENT  
**DIRECCIÓN** WTC FZ - PISO 4 - OFICINA 407  
**TELÉFONO** 26 26 20 40  
**CONTACTO** ALEJANDRA VIOLA  
**FECHA** 07/04/2014  
**RESPONSABLE** ARQ. GABRIEL BALSAMO

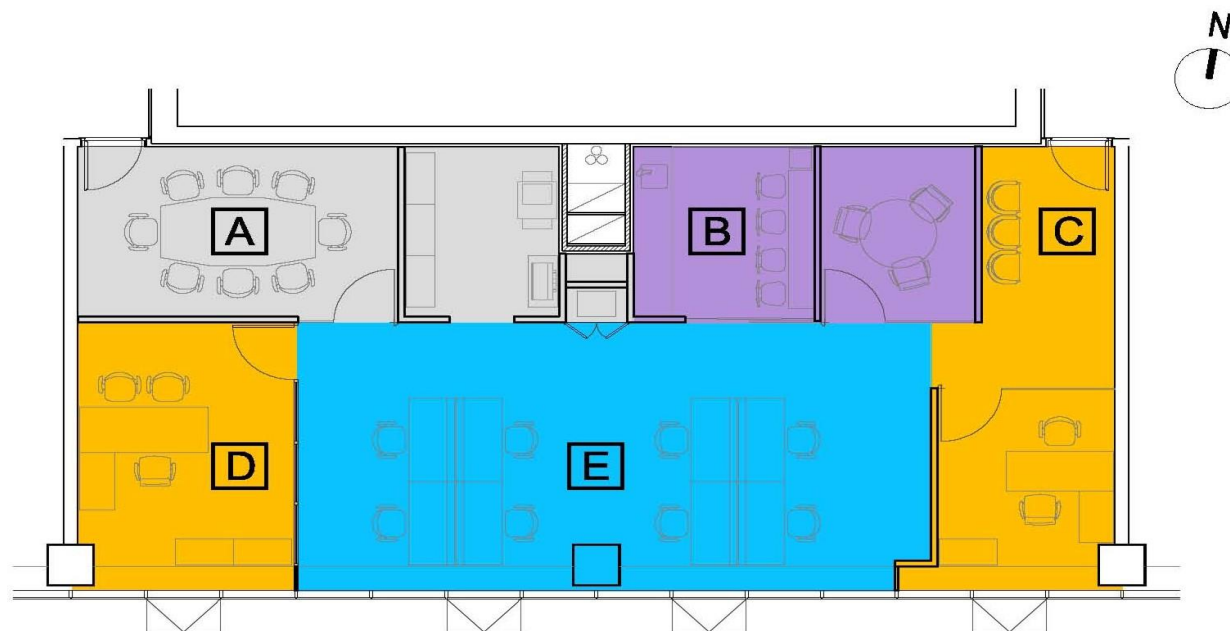
| | INFRAESTRUCTURA | LOCAL | Nº<br>REFERENCIA | DESCRIPCION |
| 2 | PUERTAS MADERA | C | I | Puerta principal roza en sector inferior |
| 4 | PINTURA DE PAREDES - ANTEPECHOS | A | II | Pintura de dos tapas de registro y paredes manchadas |
| | | B | III | Pintura de dos tapas de registro y paredes manchadas |
| | | C | IV | Pintura de tapa de registro chica |
| 8 | PISO TECNICO | C | VI | Ajuste de torreta de piso técnico en acceso |
| 10 | EQUIPOS AIRE ACONDICIONADO | A-B-C-D-E | VI | Funciona mal programación semanal |
| 13 | ARTEFACTOS DE ILUMINACIÓN | A | VII | Sensor funciona mal en sala de archivo |
| | | B | VIII | Sensor funciona mal en coffee |
| 16 | MUEBLES GUARDADO | B | IX | Cantos rotos en puertas del mueble de bajo mesada |
