## INFORME PENDIENTES AL 24 DE SETIEMBRE DE 2010

### OBRA: STANDARD BANK MADERO OFFICE

#### DETALLE FOTOGRAFICO DE PB A P15

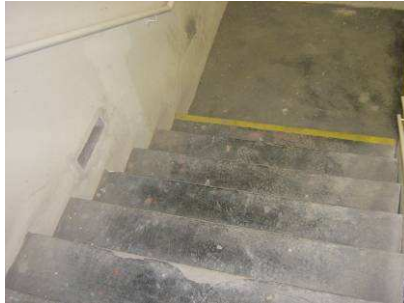
Los flejes que conforman la nariz de los escalones están sin pintar y no se han realizado fajas antideslizantes.

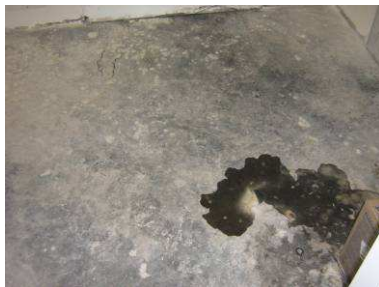
Varios pisos presentan manchas de aceite o reparaciones mal ejecutadas. Ejemplos piso 7º y 5º

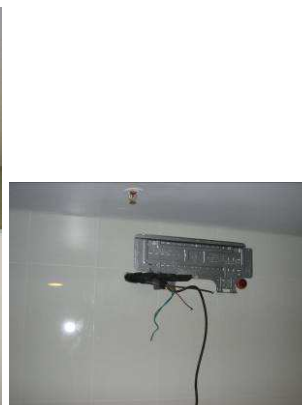
Vestuario masculino.  
Falta colocar rejillas de ventilación e instalar unidades interiores de los Splits.

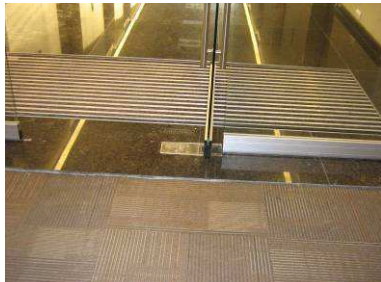
P2

Diferencias de nivel entre solado de Palier de Ascensores y alfombra sobre piso técnico.

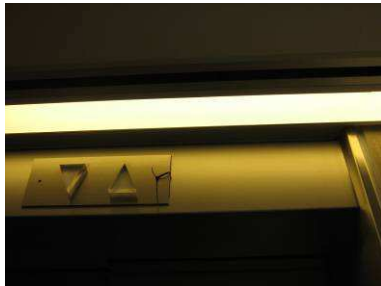
P5

Detalle carteles indicadores dirección ascensor.

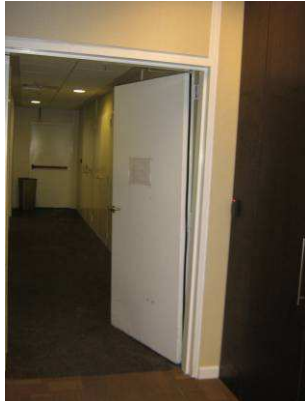
P2

Se observan detalles de terminación y pintura en puertas de acceso, puertas montantes y paredes de las circulaciones.

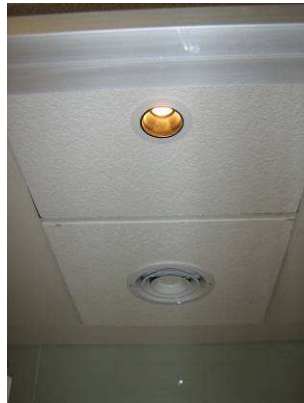
P06  
B°M°

Cielorrasos baños y offices: placas dañadas, manchadas y/o mal colocados.

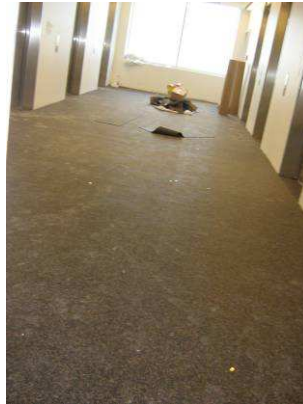
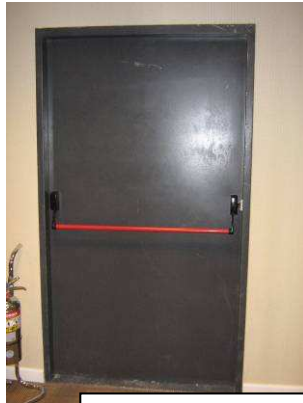
Se encuentran sin terminar faltando fundamentalmente colocar pisos y zocalos y completar pintura de carpinterías.  
Ejemplos pisos 3°, 5°, 6°, 14° y 15°  
TAREAS EN EJECUCION

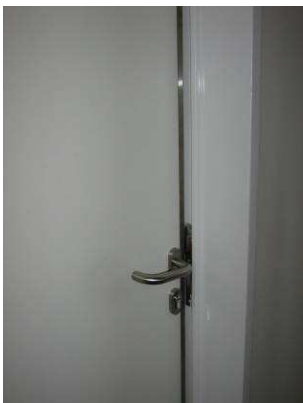
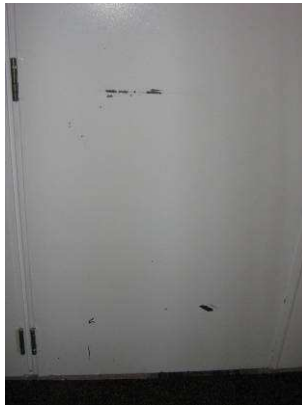
Se observan detalles de terminación y pintura en puertas de acceso, puertas montantes y paredes de las circulaciones.

Ejemplos pisos 3°, 4° y 15°. Puerta baño hombres piso cuarto no funciona el cierrapuertas..

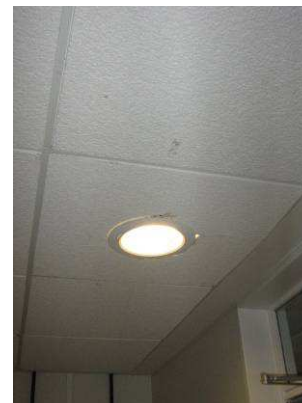
P04

Cielorrasos circulaciones placas faltantes, dañadas, manchadas y/o mal colocados.

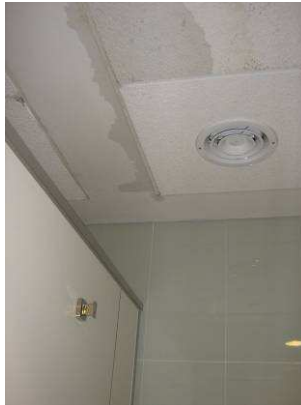
P02  
B°M°

Cielorrasos baños y offices: placas faltantes, dañadas, manchadas y/o mal colocados.

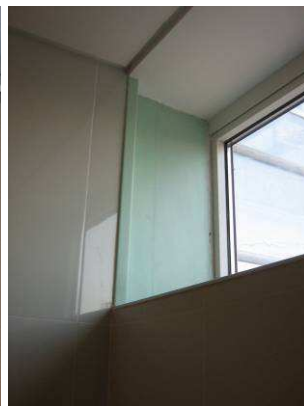
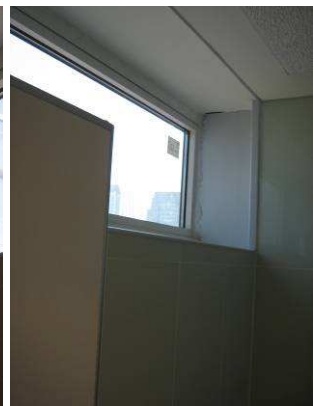
Pintura ventana baños sin completar.  
Ejemplos baños segundo, tercero, cuarto, quinto y septimo piso.
